Il campanile della chiesa di Sant'Antonino Martire a Ficarolo

Consolidamento statico e restauro
conservativo post-sisma 2012

Consolidamento statico e restauro: relazione tecnica

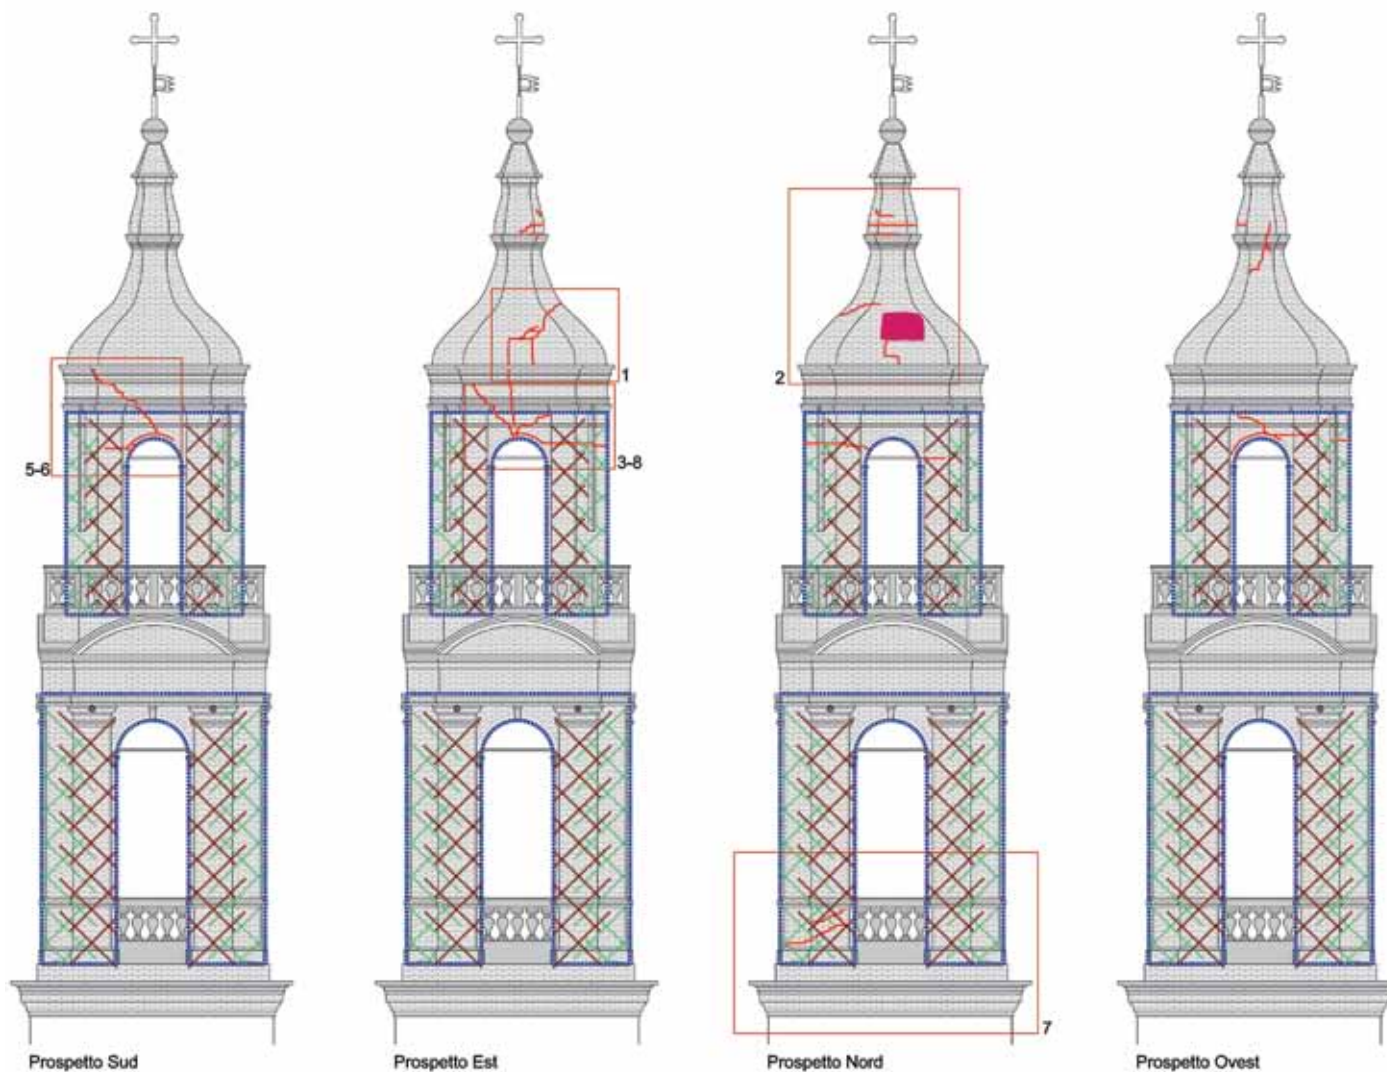
Tavola 2a

Danni si sono rilevati alla base della cella campanaria, nel punto di innesto con il fusto, dove avviene la riduzione del corpo delle murature portanti da doppia struttura a struttura unica a tre teste e dove il rapporto tra altezza / snellezza / impatto con l'onda sismica ha particolarmente inciso e offeso. Tra il secondo ordine della cella, elemento ornamentale architettonico senza una destinazione ad accogliere il castello posto nel livello sottostante, e la parte sommitale di cuspide erano presenti evidenti segni di rotazione che hanno creato una discontinuità materica significativa, con assenza di complanarità in senso verticale del paramento murario. Gli archi di disegno erano tutti collassati (Tavola 2a e Figg. 1, 2, 3).

Consolidamento dei pilastri della cella campanaria
 - riparazione di lesioni (es. cuci-scuci e iniezioni)
 - iniezioni con boiacche a base di calce (in presenza di vuoti nel nucleo interno)
 - legature con barre inox di piccolo diametro (5-6 mm) inserite a scomparsa entro scarniture praticate nei giunti di malta

Cuciture armate dei pilastri della cella campanaria e della cuspide

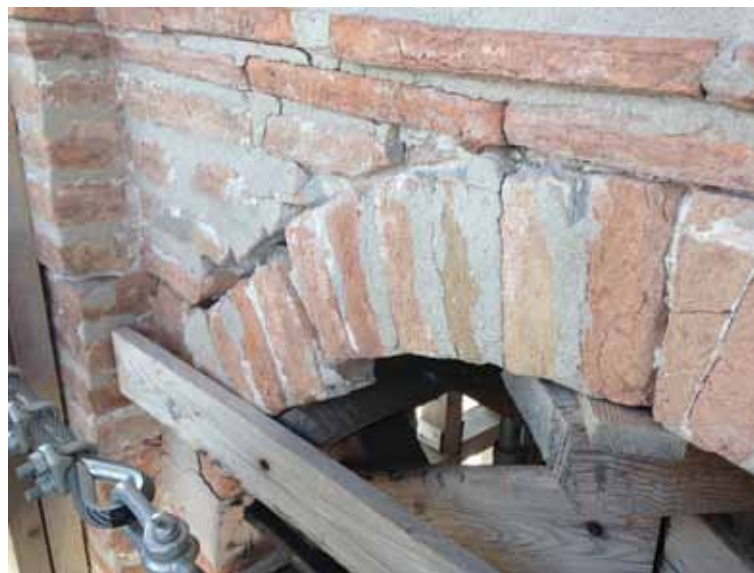
1. A sinistra: fessurazione orizzontale con evidenti segni di rotazione delle murature che sottendono la cuspide.

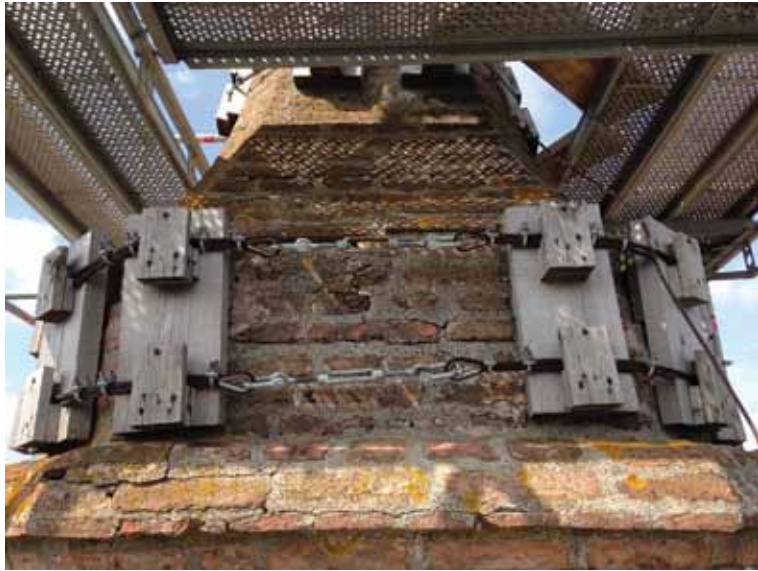
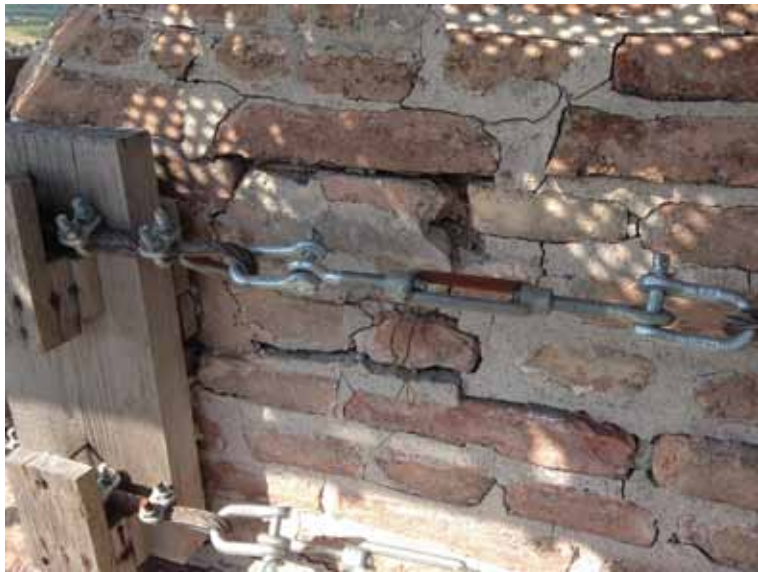
2-3. Sopra: collasso degli archi che sottendono la cuspide. In evidenza le opere provvisorie di sbadacchiatura realizzate dal gruppo S.A.F. dei Vigili del Fuoco.

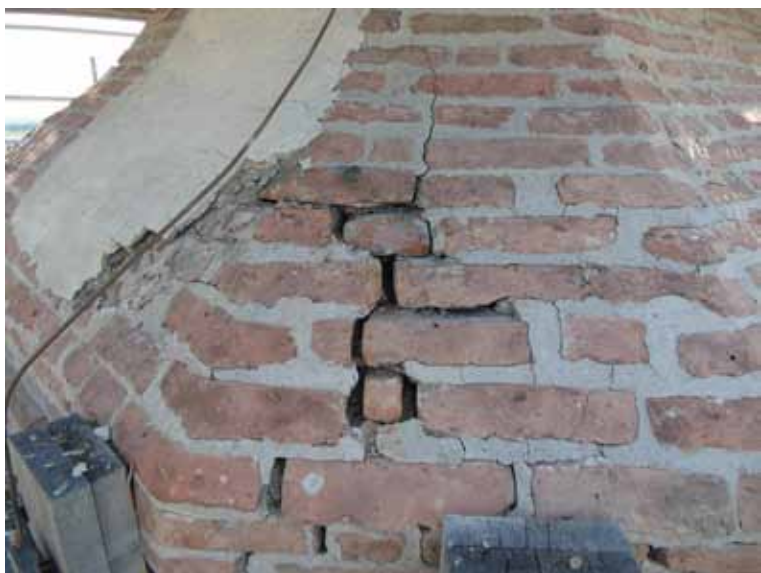
4. Opere di cerchiatura della cuspide prima degli interventi di restauro e consolidamento.

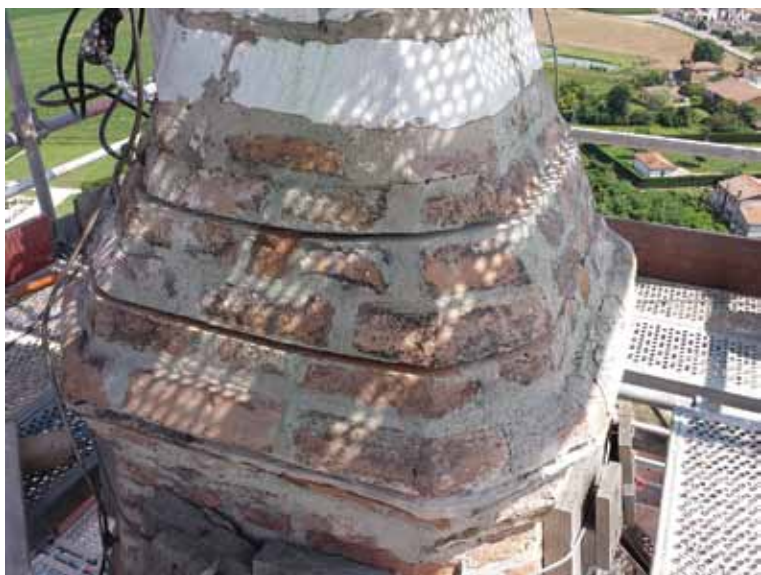
Dall'esame dello studio sulle murature prodotto dal dott. Giordano Teza della Facoltà di Ingegneria di Padova, che si riporta all'interno di questo volume, mediante rilievo laser scanner eseguito qualche settimana prima e dopo gli eventi sismici, non si sono evidenziate nel fusto della torre significative variazioni della geometria, confermando un buono stato strutturale. Verifica richiesta anche dai Vigili del Fuoco, prima dell'inizio delle opere di sbadacchiatura e cerchiaggio della cuspide, quale condizione indispensabile per autorizzare le lavorazioni in quota con la consapevolezza che le strutture sottostanti erano ben coese, non mettendo così a repentaglio la sicurezza e la vita degli operatori (Figg. 4 e 5).

5. Fessurazioni orizzontali con evidenti segni di rotazione della cuspide.

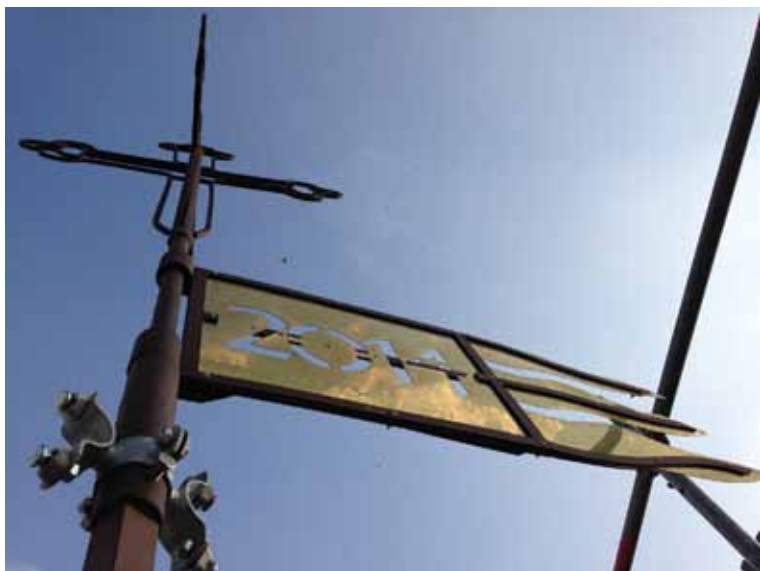
9. Il nuovo perno di alloggiamento della croce in acciaio inox con finitura superficiale color ruggine. A seguito del distacco di porzione della bandiera accaduto alla fine di luglio 2007, su disegno, dimensione e materiali dell'originale, conservata presso la casa canonica della parrocchia, ne è stata riproposta e ricollocata una nuova, riportando in rilievo, con taglio al laser, il 2014, anno del consolidamento post-sisma. In piccolo, serigrafati, il 1816 e 1975, anni di interventi passati riportati sulla vecchia insegna.

hanno completato il consolidamento. Contestualmente è stato sostituito il perno di alloggio della croce sommitale, in ferro, con uno in acciaio inox, al fine di evitare possibili ossidazioni future causa di fessurazioni per rigonfiamento e percolamenti di acque meteoriche successive, con disgregazioni e degrado delle strutture in laterizio (Fig. 9). Nei punti dove la tessitura muraria risultava sconnessa e per ragioni di sicurezza era impossibile realizzare opere di cuci-scuci, si è proceduto a iniettare, negli interspazi createsi, malte fluide a base di calce idraulica naturale per compattare e ridare continuità agli alzati (Fig. 10).

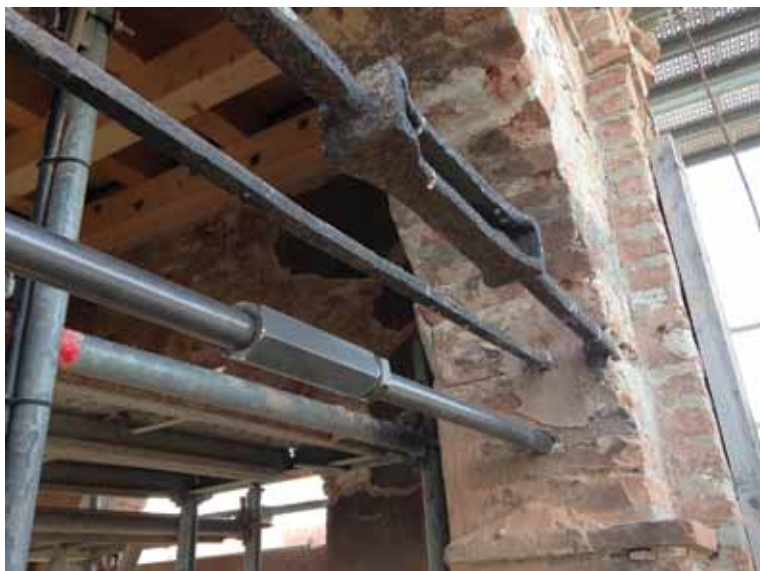
Le catene presenti risultavano ridotte nella loro sezione originaria per corrosione dettata dal tempo e quindi insufficienti allo scopo per cui erano state poste (Fig. 11). Al fine di non provocare ulteriori manomissioni alle strutture in caso di loro rimozione, si è predisposto il loro raddoppio con inserimento a mezzo preforo. Per una scelta oltre che funzionale puramente estetica, si è preferito impiegare ferro zincato, con colore finale ruggine, che si inserisce in modo meno impattante di quello inox (Fig. 12). Il fissaggio alle murature sull'esterno è stato garantito con bulzoni capochiave esterni, nei quali è stata effettuata la fenditura. Le catene originali sono state opportunamente trattate con vernici anticorrosive e successivamente finite sempre con coloritura colore ruggine.

11. In basso a sinistra: integrazione delle catene preesistenti quale contrasto a trazione delle strutture ad arco spingenti che sottendono la cuspide.
