Il Restauro della Chiesa della Natività della Beata Vergine Maria di Bagnolo di Po

a cura di
Massimiliano Furini

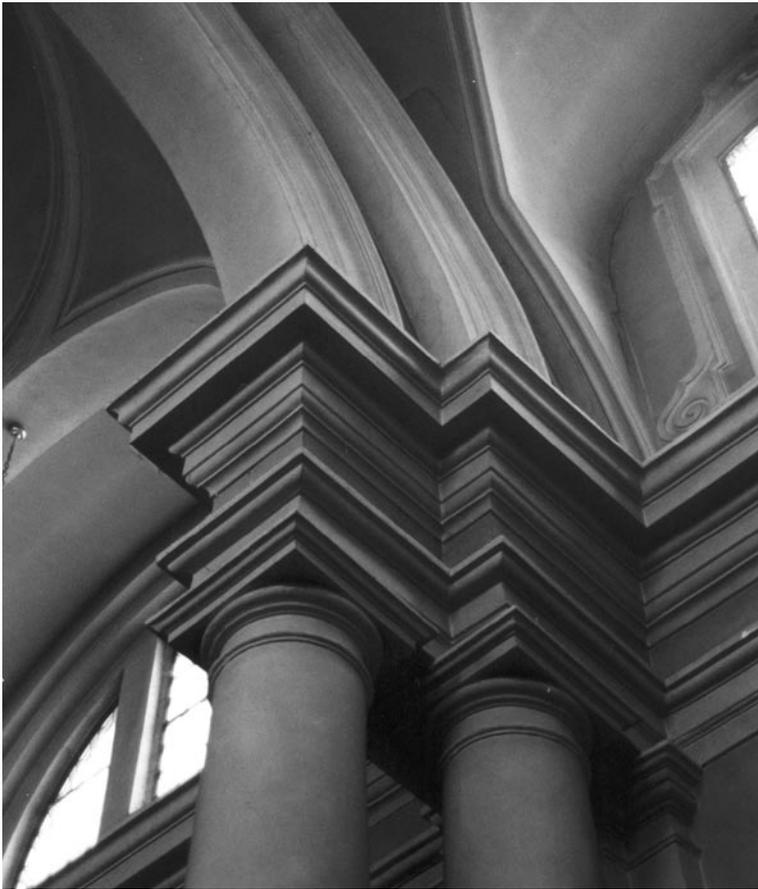
32

L'intera superficie parietale si presentava cupa, scura, colorata da tinte d'invenzione, indebolite dal tempo e dalle polveri, dove le architetture non spiccavano dalle pareti e dalle volte, indebolendo la visione spaziale complessiva dell'edificio sacro.

32. Stato di fatto degli interni della chiesa prima dei lavori.

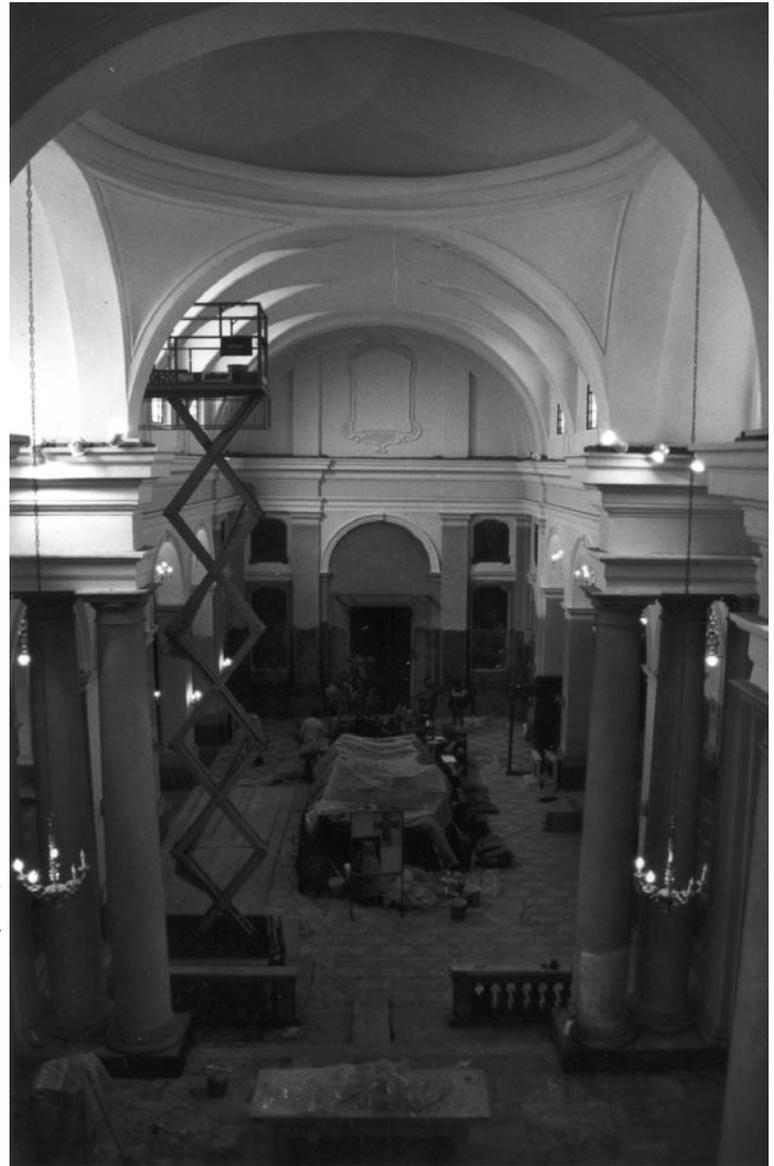
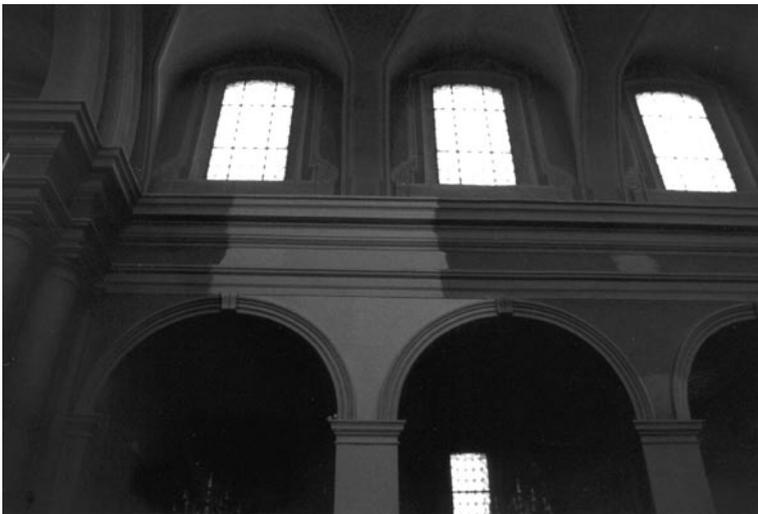
33 e 34. Gli interni durante i lavori, in particolare le prove di pulitura.

Viene perciò tinteggiata un'intera partitura verticale della navata centrale: pilastro, arco, parete, trabeazione fino all'imposta delle finestre superiori. Le nuove cromie spiccano per contrasto con l'esistente, l'impatto di luce e spinta verso l'alto ottenuto soddisferà il parroco, gli addetti ai lavori, ma, cosa più importante, i primi parrocchiani che, nella migliore tradizione, hanno "soprinteso" ai lavori (figg. 34 e 33).

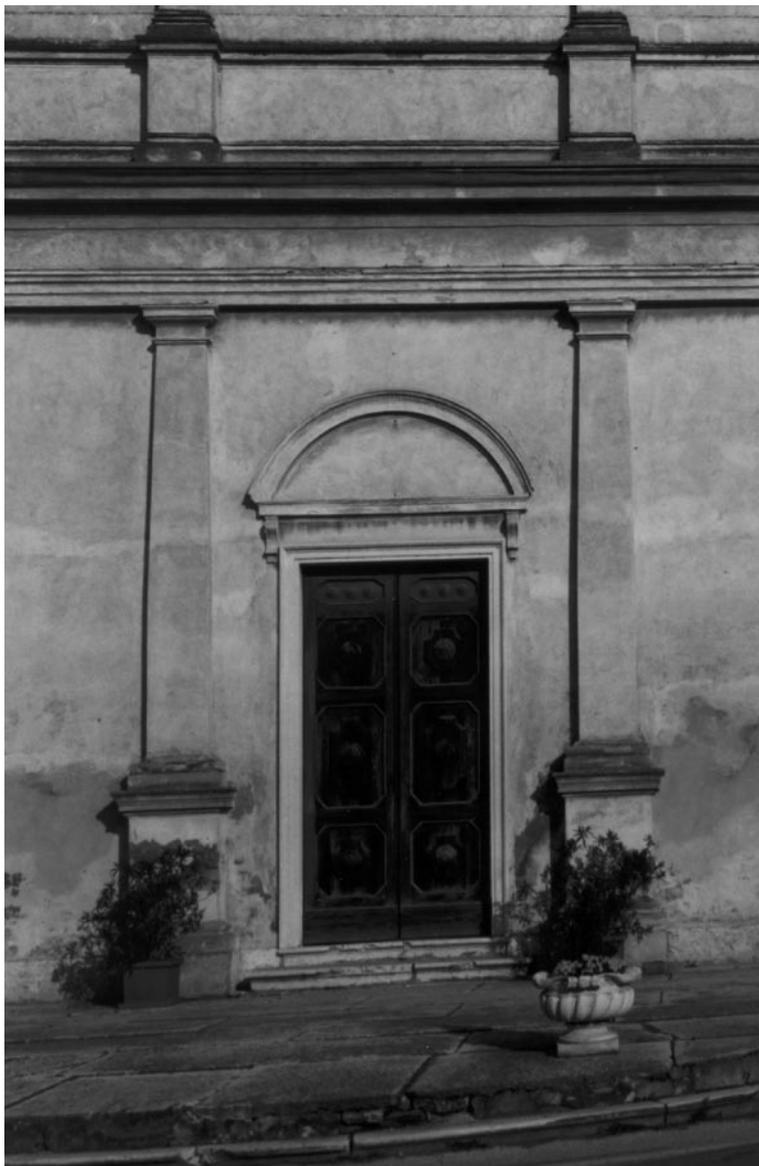
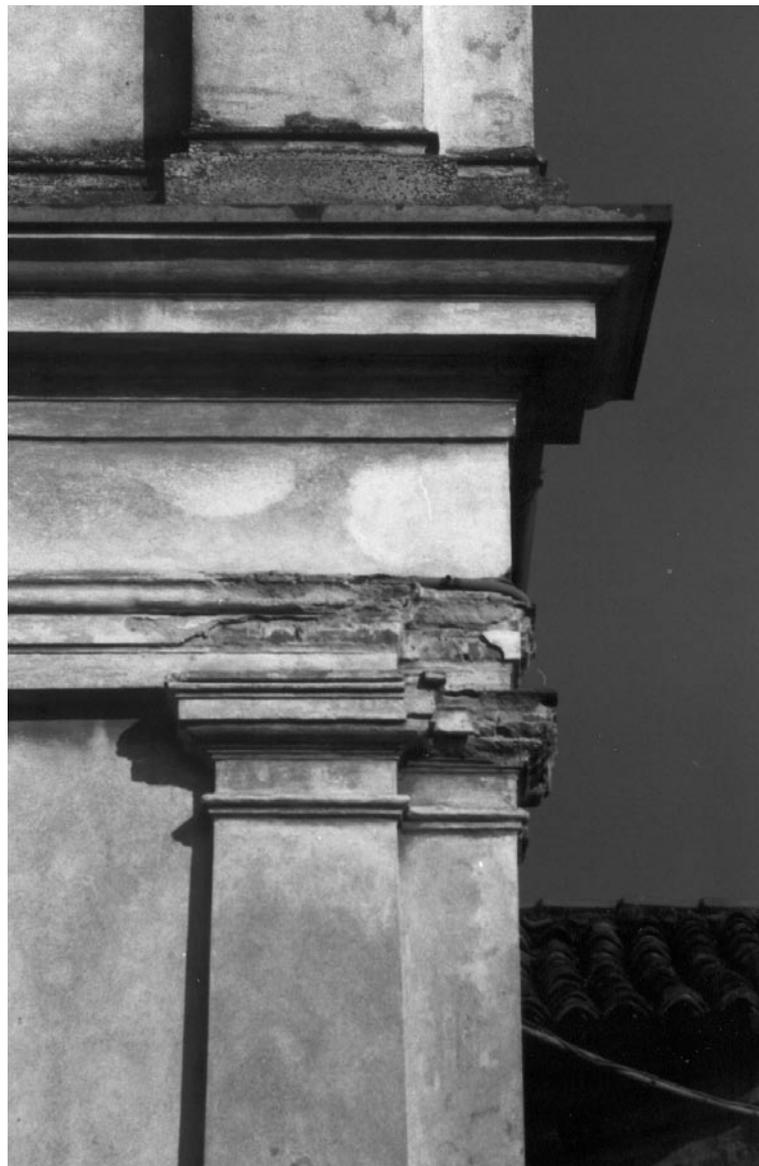
Il percolamento di acqua piovana, dall'apice della facciata e nei punti di aggetto delle modanature di marcapiano e dei vari cornicioni, aveva procurato punti di distacco degli intonaci, pericolosi per l'incolumità dei fedeli. Le scossaline in lamiera poste su alcuni di essi non sono bastate alla protezione di dentellature e modanature in generale, che sono scoppiate nella loro finitura e in alcuni casi nella materia (figg. 35 e 36 e tavv. 33-35).

35 e 36. Stato di fatto degli esterni della chiesa prima dei lavori, particolari.

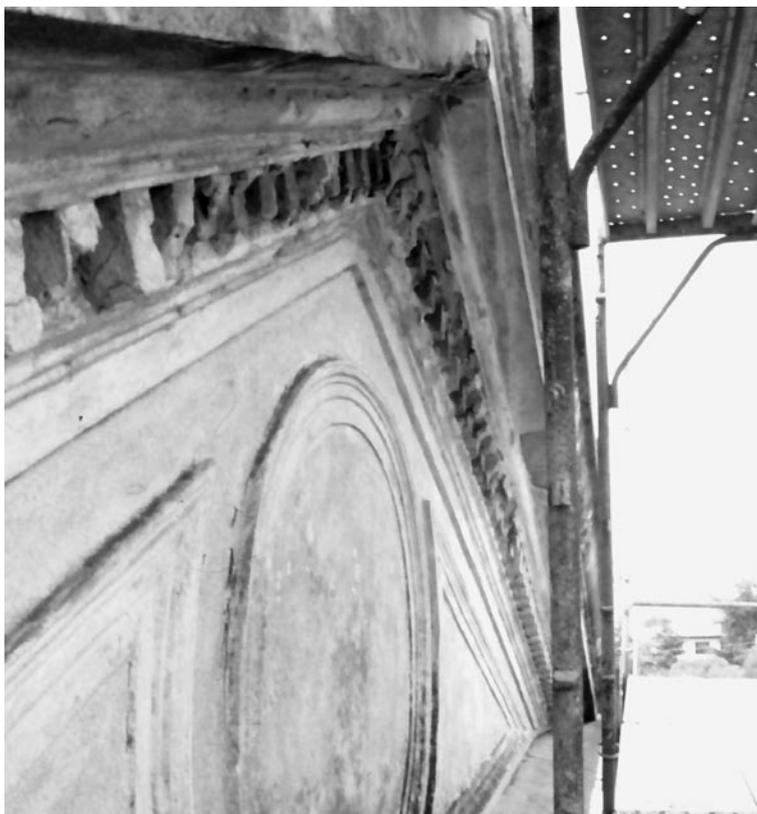
37. Il timpano prima dei lavori.

Le restanti superfici, comprese le lesene e le cornici di impaginazione della facciata – previa spazzolatura, per eliminare oltre alle polveri superficiali la microvegetazione, che nei periodi umidi trova un ambiente idoneo e fertile – sono state integrate, nei punti di massima perdita dei supporti, e consolidate, dove rilevati la presenza di fessurazioni e il distacco dalla muratura delle modanature, principalmente realizzate con calci bastarde particolarmente resistenti, dopo avere subito il fenomeno di carbonatazione. Per le integrazioni si sono adoperati materiali omogenei a quelli presenti, mentre per i consolidamenti sono state impiegate boiacche liquide ad alta resistenza iniettate tra le parti sollevate e il supporto murario. Nei casi più critici, per fissare alcune modanature ed elementi decorativi, sono stati utilizzati perni in acciaio inox inghisati con resine epossidiche (fig. 37 e tavv. 46 e 47).

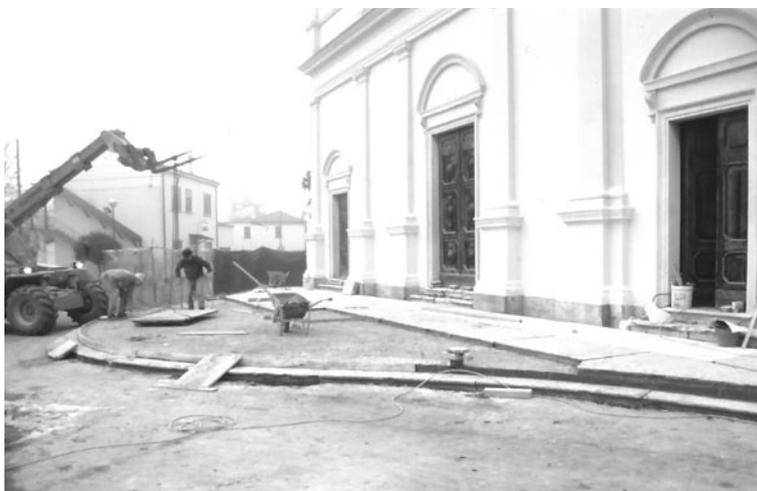
38. Operazioni di rimozione delle lastre del sagrato.

La prima operazione è stata la rimozione di tutte le lastre, previa numerazione delle medesime con trascrizione accurata in elaborato grafico, al fine di potere avere una mappa numerata degli elementi rimossi, indispensabile per il loro corretto riposizionamento (tav. 6 e fig. 38).

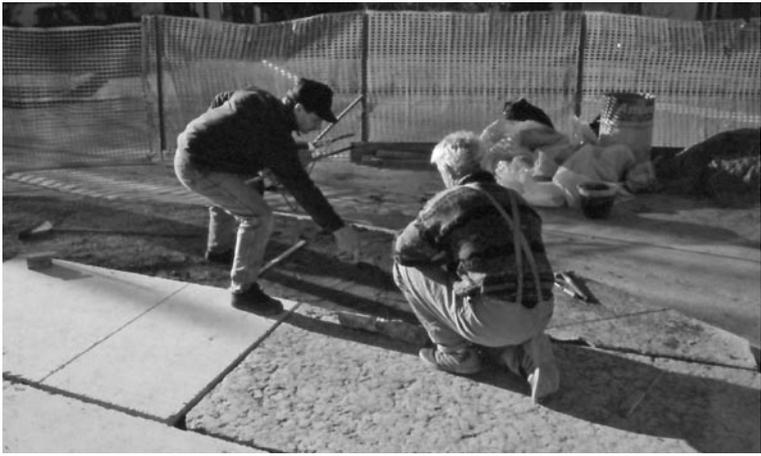
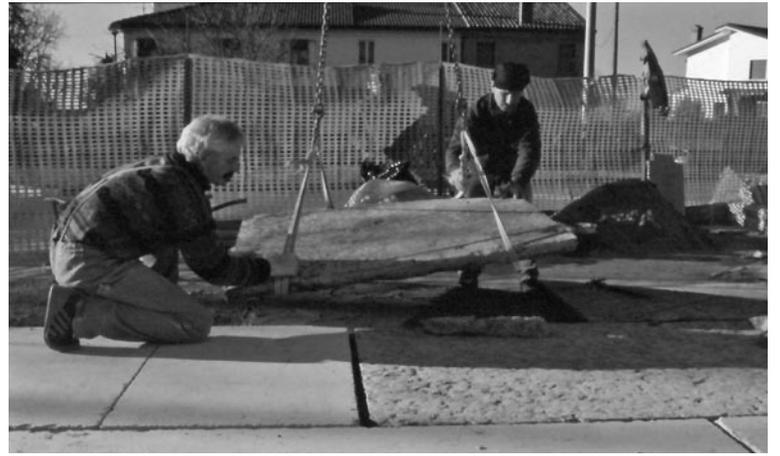
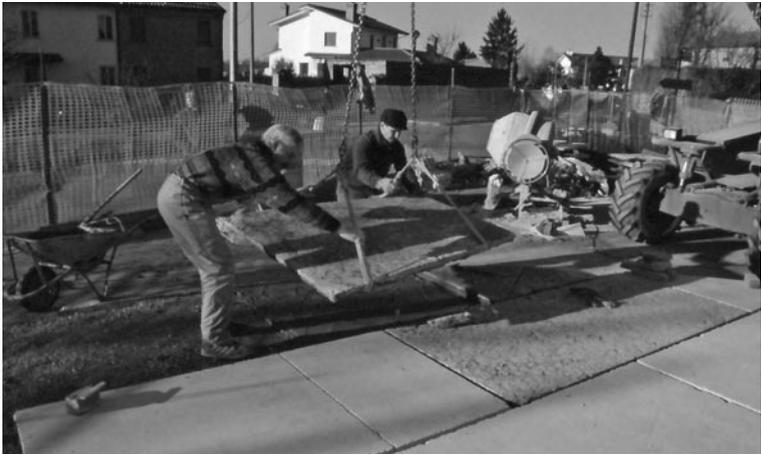
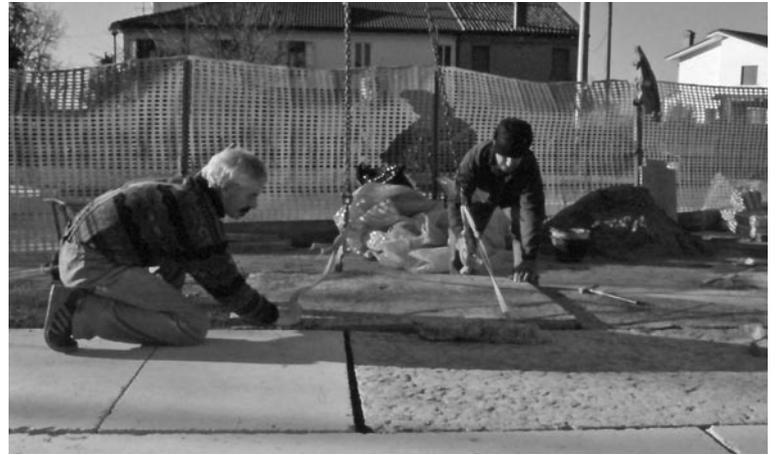
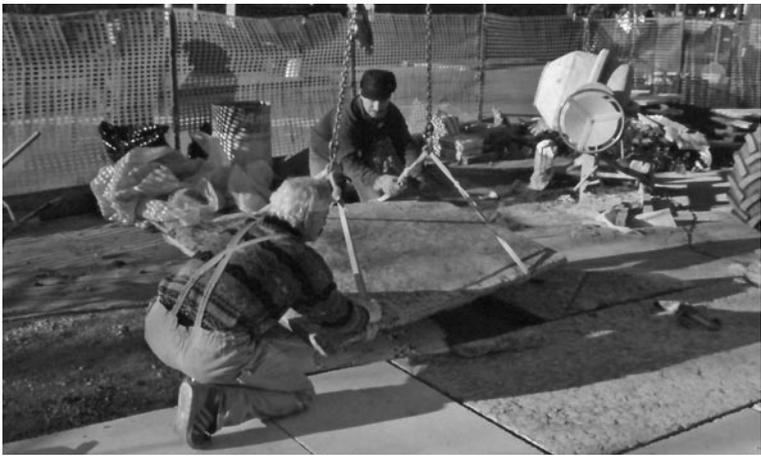
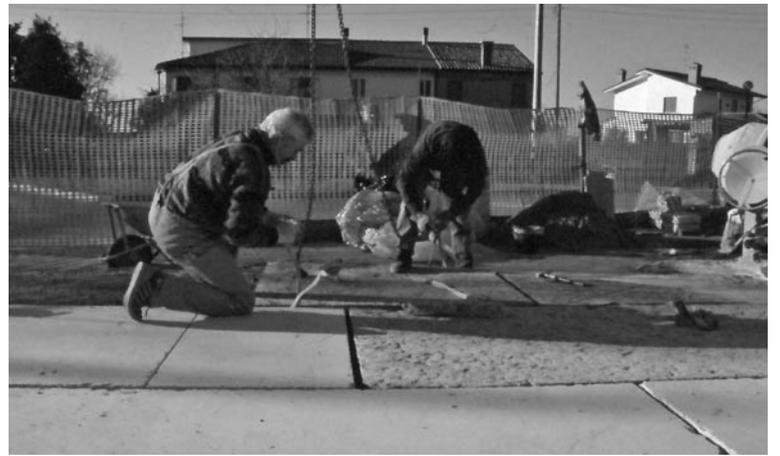
39-44. Alla pagina seguente, operazioni di rialloggio delle lastre del sagrato.

62 L'alloggio finale delle piastre è stato ottenuto utilizzando malta bastarda magra, al fine di allettare perfettamente il marmo, ottenendo la pendenza voluta verso l'esterno e garantendo lo sgrondo e l'allontanamento dalla facciata delle acque piovane (figg. 39-44 e tavv. 52-56). Sono state recuperate tutte le piastre possibili, comprese quelle con più di qualche rottura, riducendo in tale modo l'integrazione con materiale nuovo, che è stato posato opportunamente con una spazzolatura superficiale a nuovo, senza realizzare artificialmente un invecchiamento per uniformarlo a quello originale. La scelta è stata dettata dall'esigenza di rendere riconoscibili perfettamente le piastre intergrate rispetto alle esistenti: la patina naturale del tempo le renderà in seguito omogenee. Tutte le conessure sono state poi sigillate con malta bastarda miscelata alla polvere di marmo ricavata dalla triturazione dei frammenti di lastre ormai perdute ed il risultato visivo finale è risultato armonico e gradevole.
