MASSIMILIANO FURINI

Architetto - Libero professionista

FEDERICO BRANDANI E IL "CRISTO E LA MADDALENA" NELLA CHIESA DI S. AGOSTINO IN PESARO: ANALISI E PROPOSTA DI INTERVENTO DI RESTAURO CONSERVATIVO

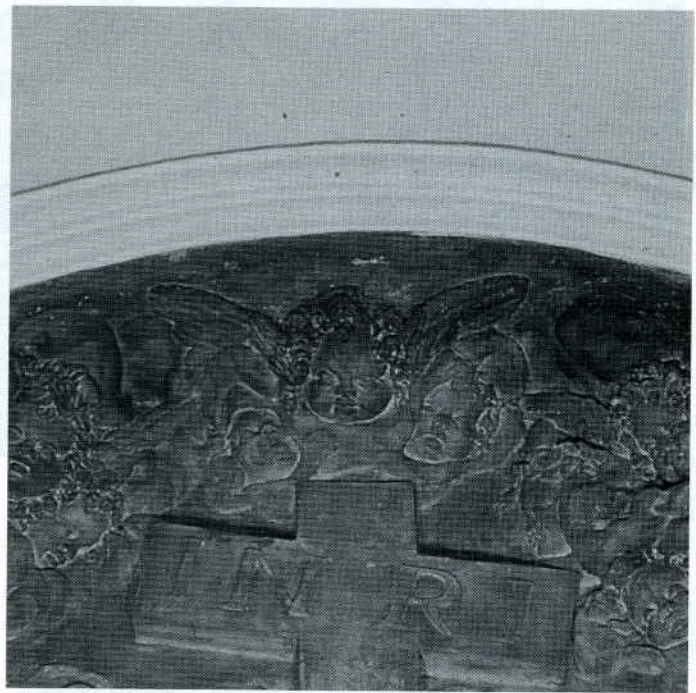
FIG. 8
Presenza dello strato di nero-fumo sulla superficie del sottarco.

La parte superiore della pala presenta uno strato di patina di nero fumo, causato dai fumi delle candele poste sull'altare (foto 8). Nel corso del citato intervento di restauro si è pensato di ovviare all'effetto del nero-fumo con una dipintura a base di colle animali o olii, metodologia errata, in quanto in un corretto intervento non si deve mai rimediare a questi inconvenienti con dipintura, conoscendo le difficoltà di bloccare lo sporco dei fumi, che qui sono riaffiorati e aumentati per l'ossidazione di tali materiali.

1) La pulitura verrà eseguita mediante l'uso di pennelli a secco per rimuovere le polveri e i depositi di materiale all'interno delle cavità e dalle scabrosità dei rilievi poi con spugne naturali, usate per tamponamento, si recupera il materiale rimosso.

Il restante della dipintura e delle incrostazioni verrà asportato mediante l'uso accurato di bisturi; tale operazione può essere preceduta dall'applicazione di impacchi di soluzio-

ne di carbonato di ammonio in acqua deionizzata. Eventuali microdecoesioni a livello superficiale verranno fissate con impacchi di idrossido di bario diluito in pasta di cellulosa previa applicazione di carta giapponese.

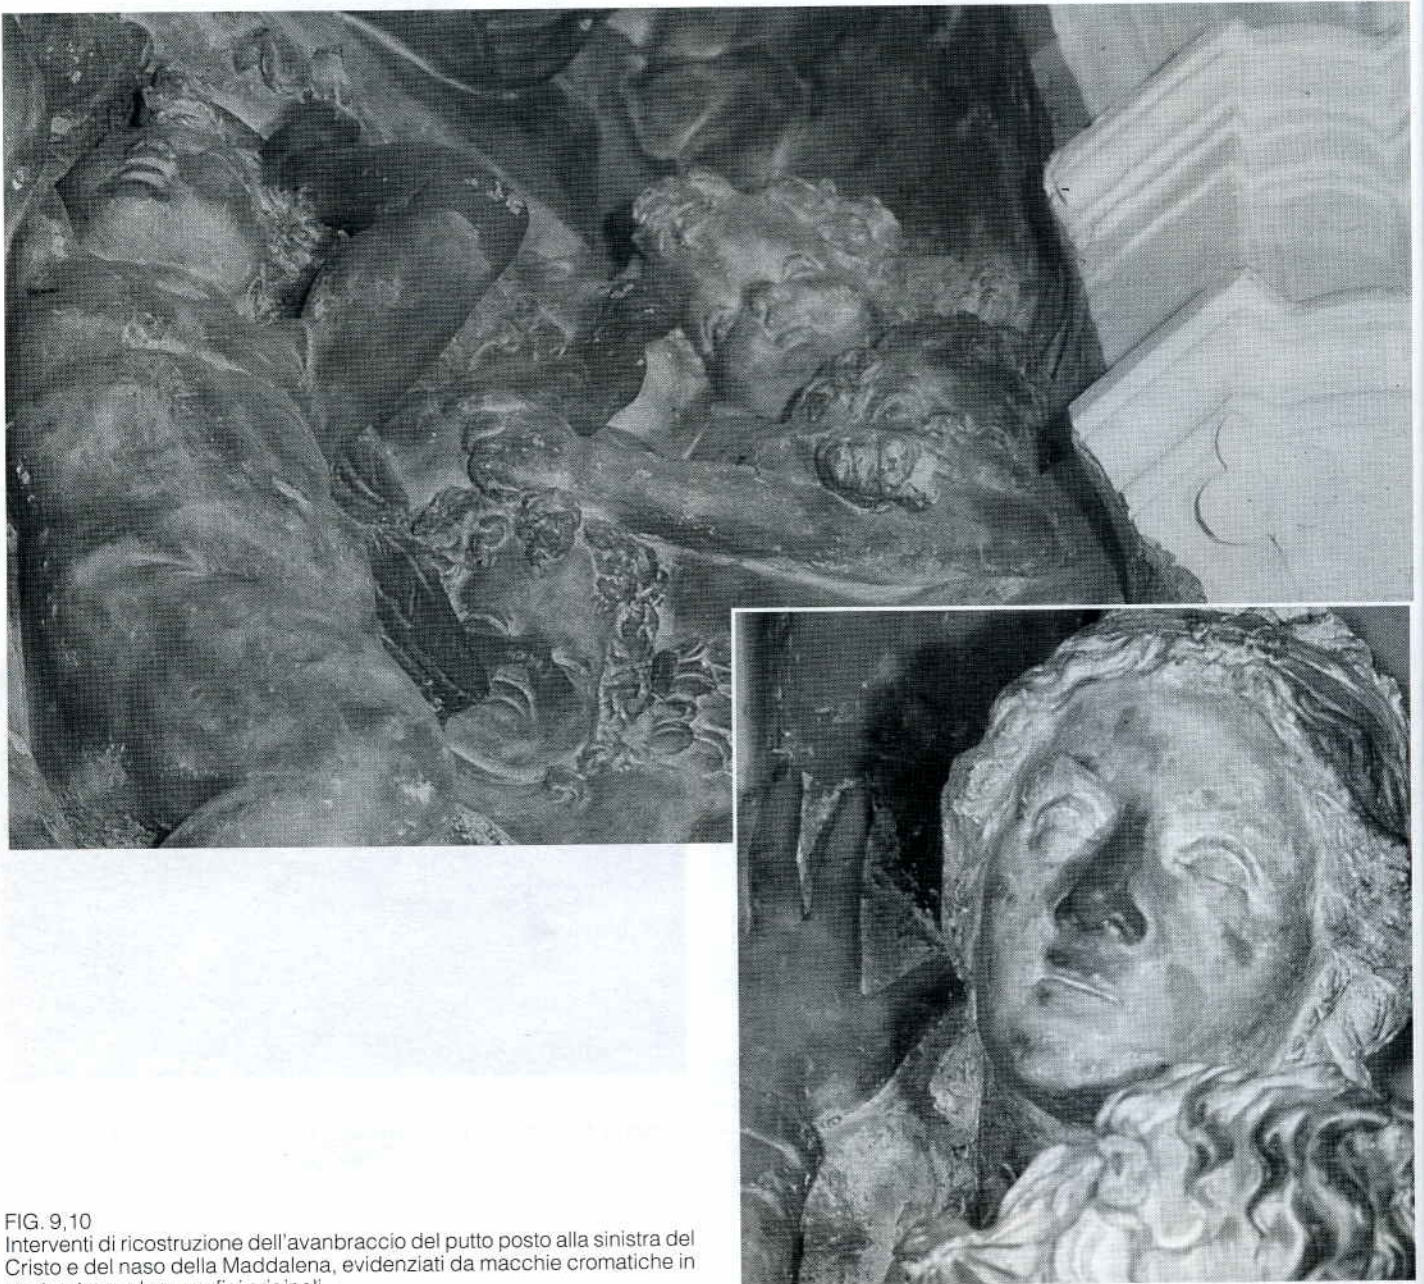
In alcuni punti si notano delle macchie con tono cromatico più scuro della materia originaria, segni evidenti di un intervento a pennello usando la boiaccia mista a colla animale nell'intento di rendere meno visibile le riparazioni effettuate in precedenti ripristini. Tali ombreggiature sono visibili nella parte destra della decorazione: nel braccio sini-

stro della croce, nell'avanbraccio sullo stesso lato del Cristo e nel gomito di un putto a destra dove sono evidenti interventi di ricostruzione di parti mancanti (foto 9). L'ipotesi suddescritta trova conferma confrontando la ricostruzione del naso della Maddalena, fatto comprovato da numerosi testi di storici locali (foto 10)⁶. Inoltre si riscontrano varie lesioni della struttura supportante le parti antropomorfe a tutto tondo. La fragilità della struttura primaria probabilmente formata da cannucciati, legati fra di loro con spago e bloccati al muro con grossi chiodi forgiati a mano (foto 11), fungenti da collegamento tra le parti in oggetto e la superficie muraria, ha generato compressioni che hanno portato alla rottura della malta per la modellazione di base quale supporto alla rifinitura in stucco forte. Il piede sinistro del Cristo (foto 12) è interessato

FIG. 9,10
Interventi di ricostruzione dell'avanbraccio del putto posto alla sinistra del Cristo e del naso della Maddalena, evidenziati da macchie cromatiche in contrasto con le superfici originali.

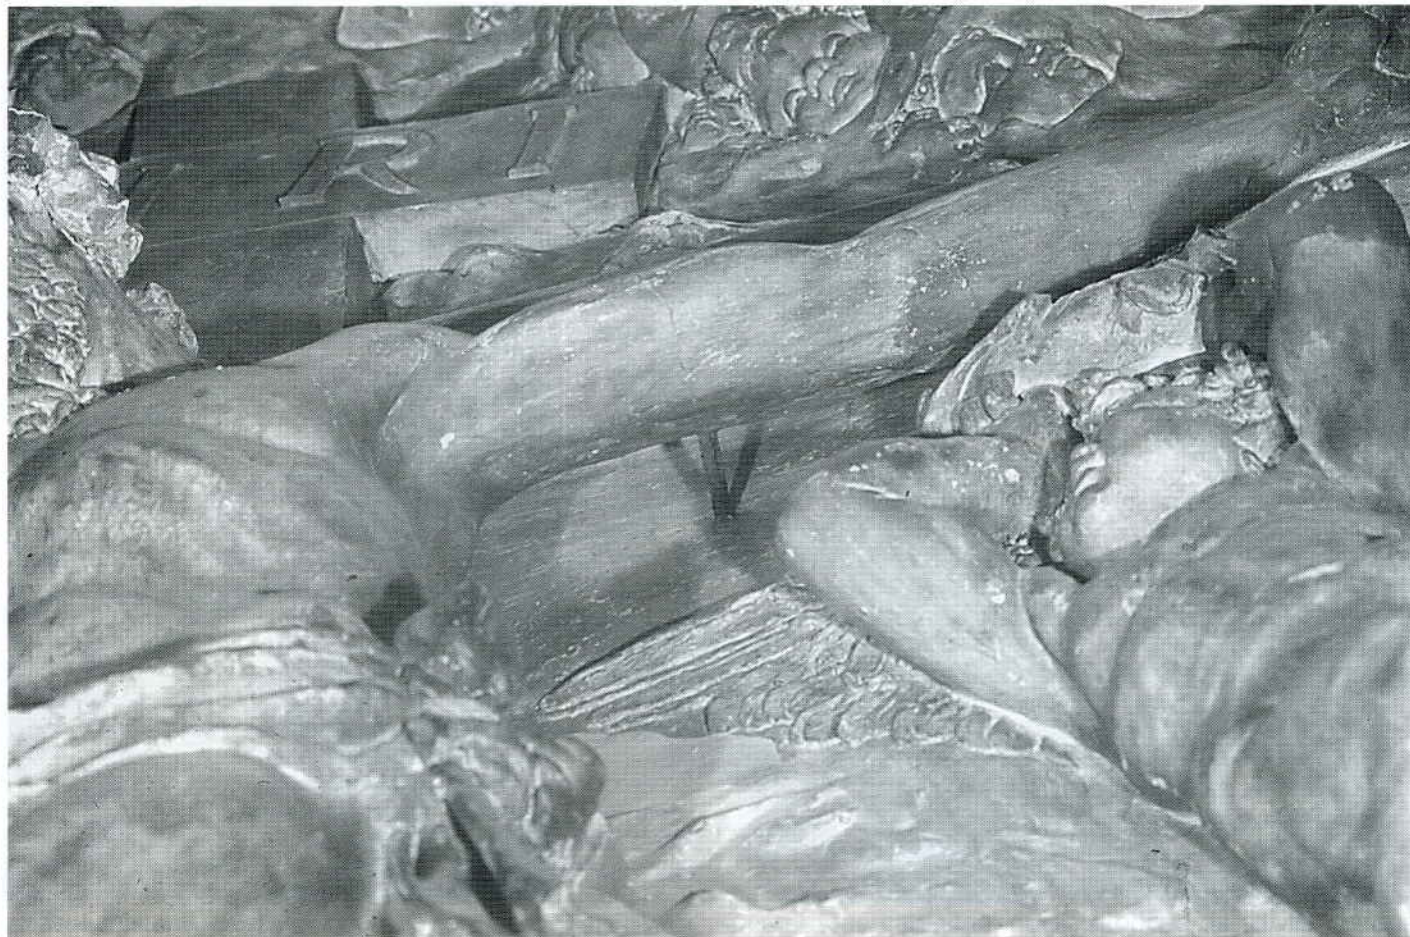
FIG. 11
Particolare di un chiodo di collegamento tra le parti in aggetto antropomorfe e la superficie muraria.

I chiodi di collegamento tra gli stucchi in aggetto e la muratura, verranno consolidati con resine a scambio ionico.

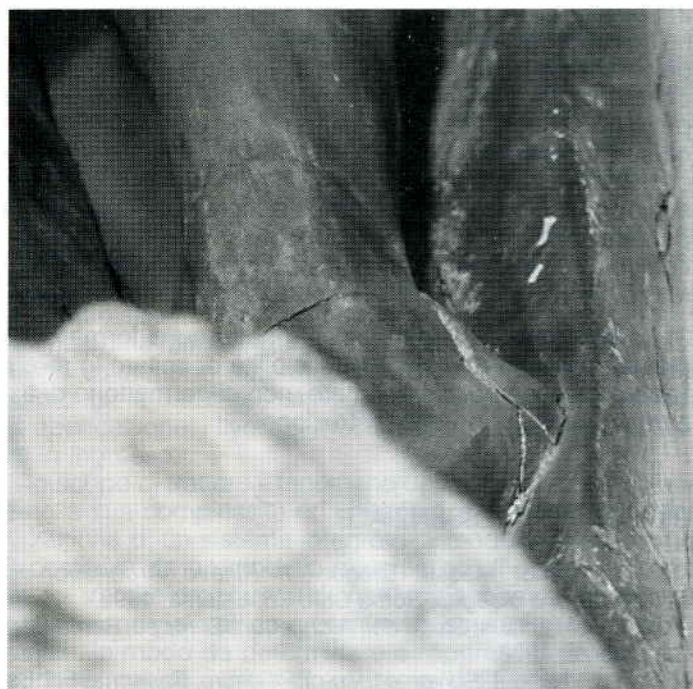
FIG. 12
La lesione dovuta a schiacciamento nel piede sinistro del Cristo.

da una tipica rottura da schiacciamento dovuta ad un lieve cedimento della struttura portante la figura stessa: esso è già stato interessato da un precedente intervento di riparazione visibile in coincidenza della caviglia.

2) I distacchi dal supporto murario e le fessurazioni saranno trattati attraverso microiniezioni di calce diluita in acqua deionizzata e usando come inerte finissime polveri di cocco macinato e polvere di marmo, con l'aggiunta di una percentuale fino 10% di Primal A.C. 33. Questa operazione sarà preceduta, dove ce ne fosse bisogno, dalla esecuzione di piccoli fori eseguiti mediante punte specifiche, e iniezioni di lavaggio con acqua e alcool per favorirne la penetrazione dell'impasto di consolidamento.

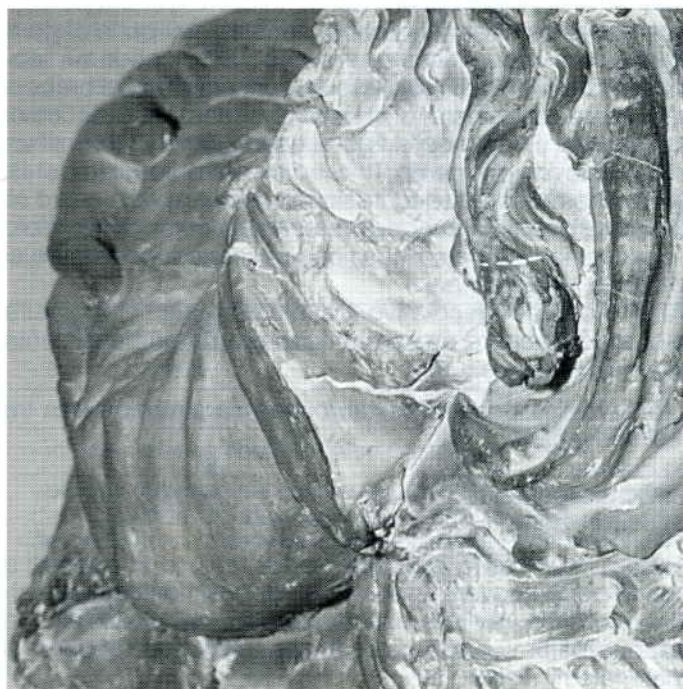
FIG. 14
Fessurazioni createsi all'attacco del braccio sinistro della Maddalena.

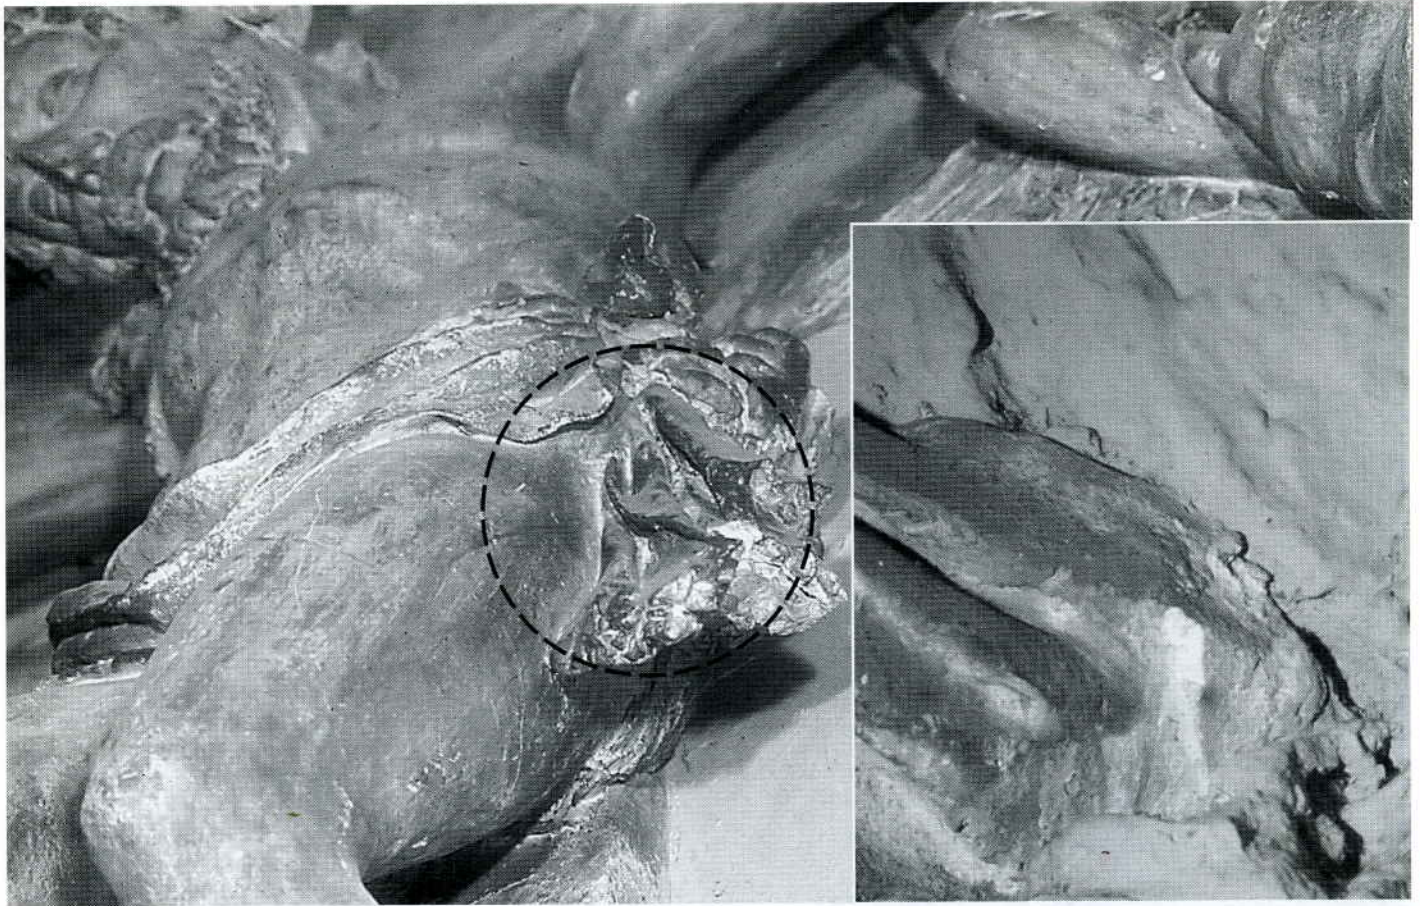
FIG. 13
Lesione nel drappo del Cristo.

FIG. 15
Tracce della decorazione perduta visibili alla destra della Maddalena.

Ulteriori lesioni, dovute al cedimento della struttura portante, sono individuate nel braccio destro del putto alato a destra della decorazione e nel drappo che scende sui fianchi del Cristo (foto 13). Le fessurazioni presenti nel braccio sinistro della Maddalena, in corrispondenza dell'attacco di questo con il resto della figura, sono i primi sintomi di un cedimento che può comportare il distacco dell'arto (foto 14). Alcuni frammenti di decorazione, visibile a tratti sotto la dipintura eseguita successivamente in color avorio (foto 15), testimoniano la collocazione passata di due statue ai lati della Maddalena.

3) La mancanza di informazioni esatte sulla forma delle statue mancanti e in più l'impossibilità di imitare lo stile e l'abilità plastica dello stuccatore, non ci permettono di azzardare nessun tipo di ricostruzione.
