# La arquitectura de Venecia entre transformación y protección (1984-2001)

## *The architecture of Venice between transformation and protection (1984-2001)*

Francesco Trovò

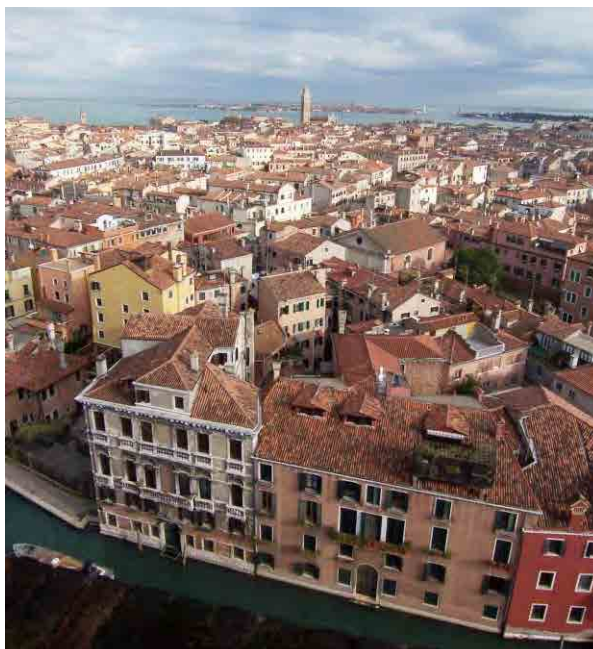
1. Venecia vista desde la parte superior del campanario de San Geremia.  
1. Venice view from San Geremia bell tower.

calificarse como intervención mínima reparan o palían daños y lesiones sin alterar la configuración estructural, mientras que otras técnicas modernas más invasivas sí tienden a modificar el comportamiento de los edificios (fig. 1).

Traditional techniques refer to minimum intervention, and they make it possible to support the structure as well as redirect or delay the deterioration and damage; whilst the other techniques tend to modify the buildings' own structure (fig. 1).

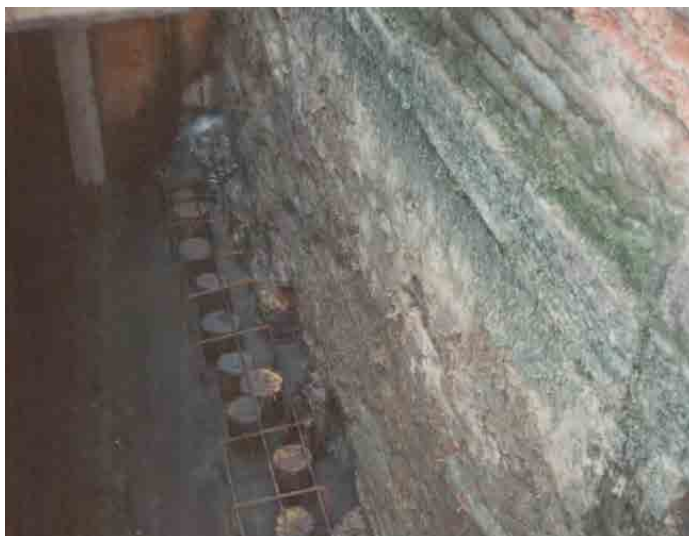
2

2. Fase de la intervención de consolidación de la cimentación mediante hincado de palos de madera. Esta y las siguientes imágenes proceden del archivo Paper Less de la ciudad de Venecia.

2. Phase of foundations consolidation by nailing wooden sticks. This picture and the following derived from the archive Papar Less of the City of Venice.

**Cimentación.** La inserción de nuevos pilotes de cimentación, tanto los tradicionales de madera como los de metal u hormigón, colocados lateralmente o bajo los cimientos, permite el restablecimiento de la eficiencia estructural de la construcción (figs. 2, 3).

**Foundations.** Insertion of new pillars, whether they are wooden or made of steel or concrete, under the structure or sideways into the foundation permits the re-establishment of structural efficiency of the construction (fig. 2, 3).

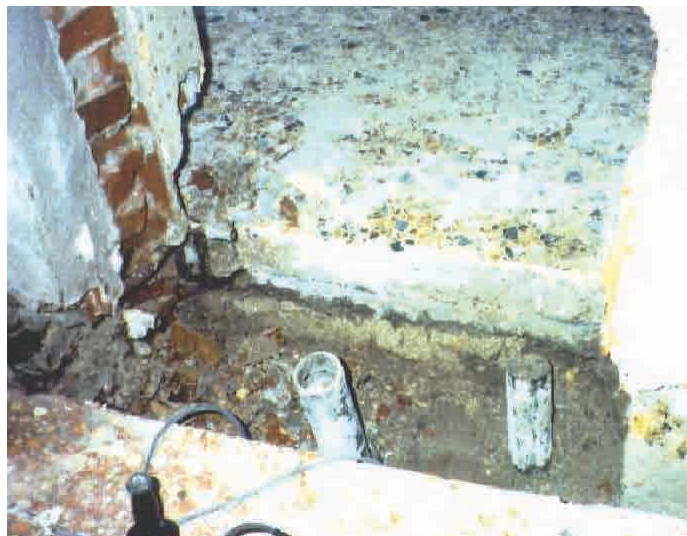
3

3. La misma intervención realizada utilizando elementos metálicos.

3. The same operation carried out using metal elements.

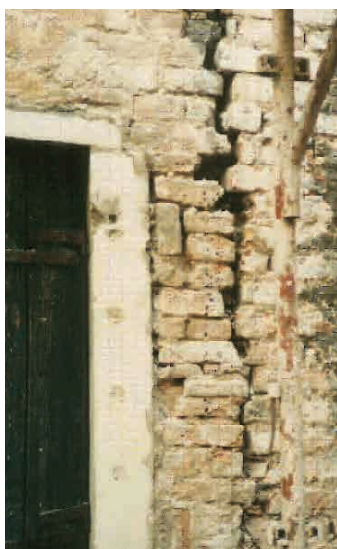
4

4. Muros con presencia de una lesión; estado previo a la realización de las obras.

4. Walls with crack; state before the realization of the works.

**Muros.** El desmontaje parcial y reaparejado de los muros con nuevos ladrillos en torno a las lesiones denominado *scuci-cuci*, ligado al mantenimiento, está muy difundido en las obras de tipo tradicional debido a su economía (figs. 4, 5).

**Walls.** Brick substitution (*scuci-cuci* technique) is widely used in traditional building sites, mostly due to its cost saving aspect, but it can also be linked to maintenance (fig. 4, 5).

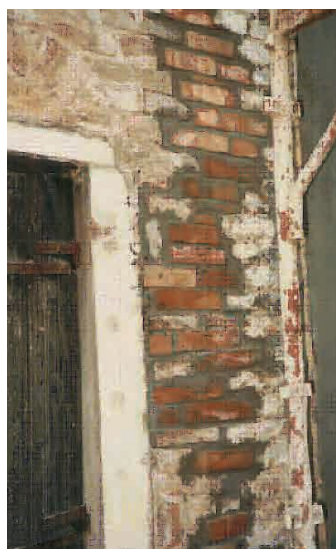
5

5. Detalle del muro posteriormente a la intervención de desmontaje parcial y reaparejado de la fábrica, intervención tradicional ampliamente usada para la restauración de los muros de Venecia.

5. Detail of the wall following the operation of scuci-cuci, traditional practices widely for the restoration of the walls of Venice.

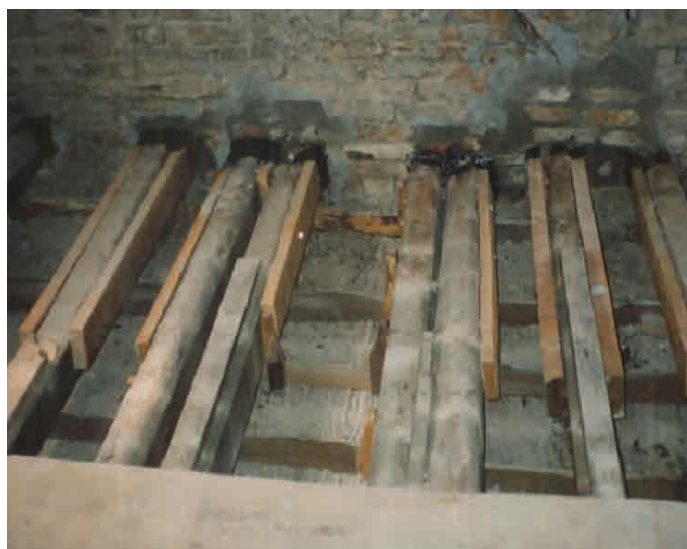
6

6. Ejemplo de consolidación de las cabezas de las vigas de madera del forjado con tabloncillos de madera, una práctica generalizada durante siglos por su economía y eficacia.

6. Example of consolidation of the heads of the wood beams by insertion of wooden "fettoni". This was a widespread practice in centuries, because it is cheap and effective.

común, permite reponer en condiciones de eficiencia los sistemas constructivos de madera sin efectuar una sustitución completa (fig. 6).

(planking/boarding, beams, truss parts) and through the "*fettonatura*" technique, performed with wooden or metal elements can be noticed. This technique is particularly widespread as it allows the restoration of efficiency in wooden building systems without performing a complete substitution (fig. 6).

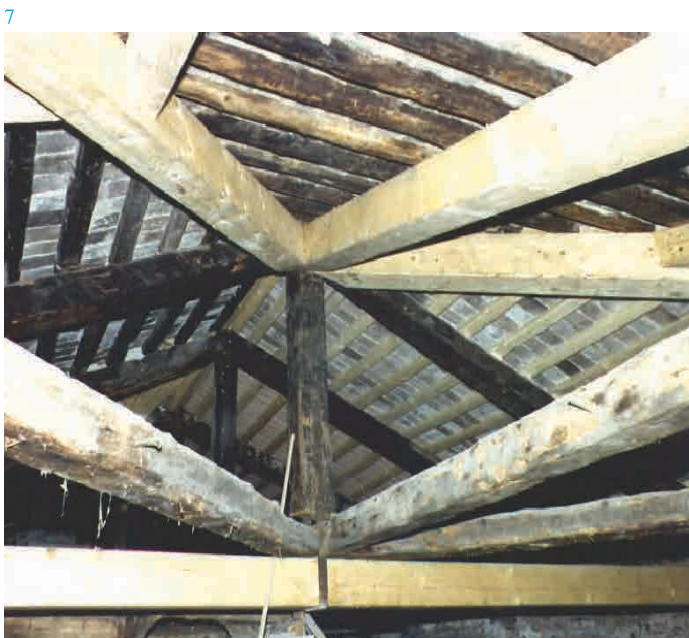
7

7. Ejemplo de sustitución de las vigas dañadas de la estructura de madera principal.

7. Example of replacement of the damaged beams of the main timber structure.

**Cubiertas.** Son numerosas las intervenciones de repaso de cubiertas con sustitución de un porcentaje variable de las tejas dañadas. Las tejas sustituidas generalmente se colocan en la posición de canal, para proporcionar impermeabilidad a la falda, mientras las reutilizadas se colocan en posición de cobija. De esta manera, se evita la realización de una cubierta completamente nueva de colorido brillante sin la pátina del tiempo (figs. 7, 8, 9).

**Roof.** As concerns to the roof covering, there are many maintenance interventions and, to a variable degree, substitutions of damaged roof tiles. Substitute roof tiles are generally placed in a canal position in order to guarantee the impermeability of the layer; reusable roof tiles are placed on top of them, but with the cavity facing upwards. In this way a completely innovative roof covering, with bright colours and without any biological deposits and coatings can be avoided (figs. 7, 8, 9).

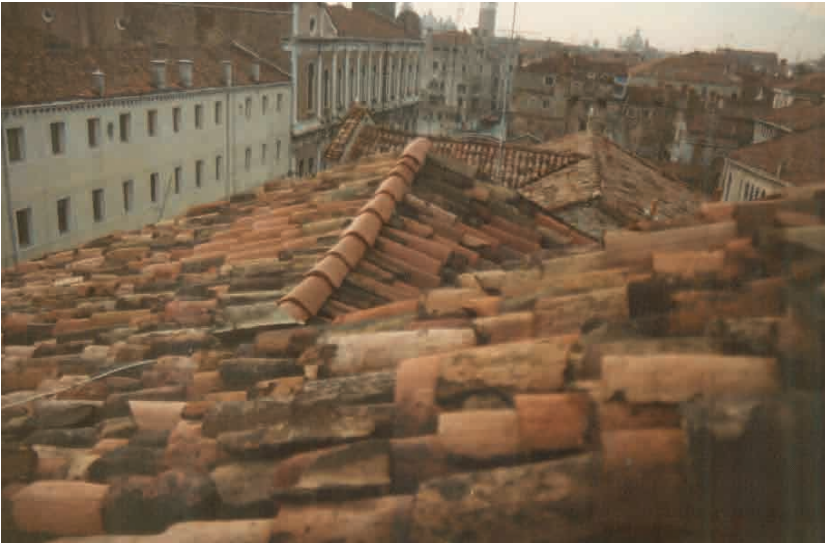
8

8. Estado de conservación de la cubierta previo a la realización de las obras.

8. Conservation status of the cover before the works.

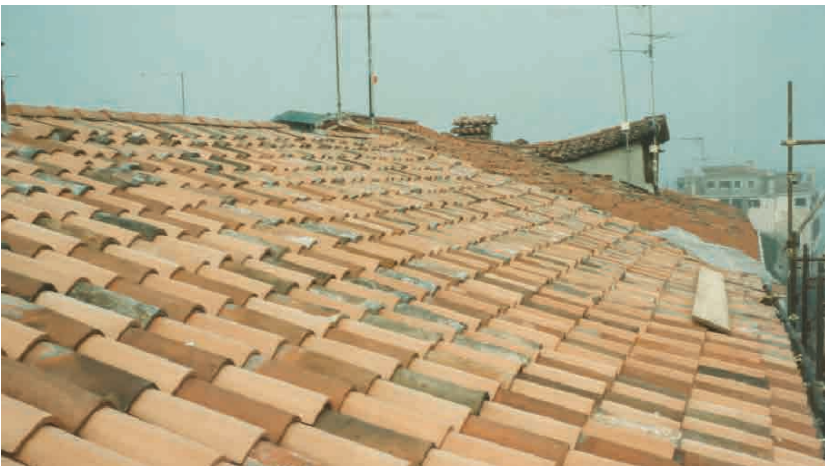
9

9. El manto de cobertura al concluir las labores, que ha previsto la reutilización de algunas tejas.

9. The cover at the end of the work, which has provided for the reuse of some tiles.

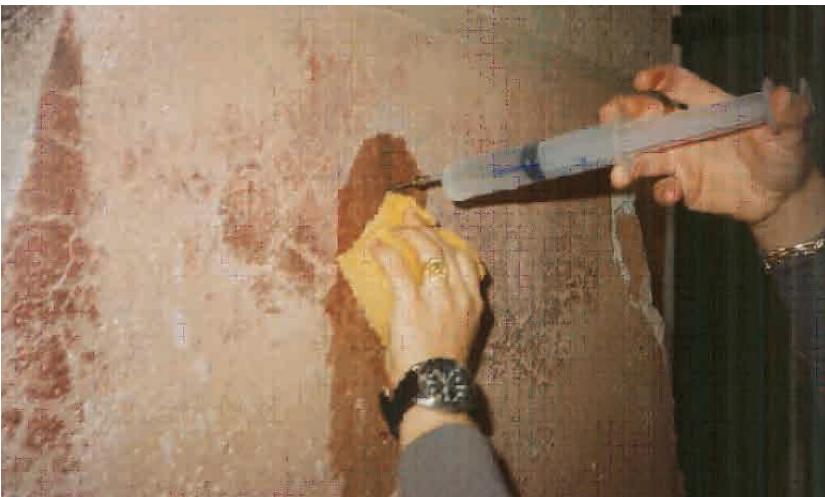
10

10. Fase de inyección de resinas para restablecer la adhesión de porciones de enlucido desprendidas del muro.

10. Resins injection phase to restore the adhesion of parts of plaster detached from the wall.

**Fachadas externas.** La práctica de conservar y reparar los enlucidos históricos es irrelevante respecto a la tendencia generalizada al picado completo y reenlucido de la fachada. Menudea la sustitución de los elementos de piedra de la fachada (marcapisos, jambas, alféizares, dinteles, esquinales o remates), aunque las intervenciones de reparación son también frecuentes (fig. 10).

**External facades.** The practice of conservative plaster treatments is relatively irrelevant with respect to plaster demolition and re-building. The replacement of stone elements of the façade (frames, shoulders, windowsills, lintels, ashlar corners and elements connecting masonry and roof) regards a lot of cases. Although repair interventions on these elements are frequent (fig. 10).

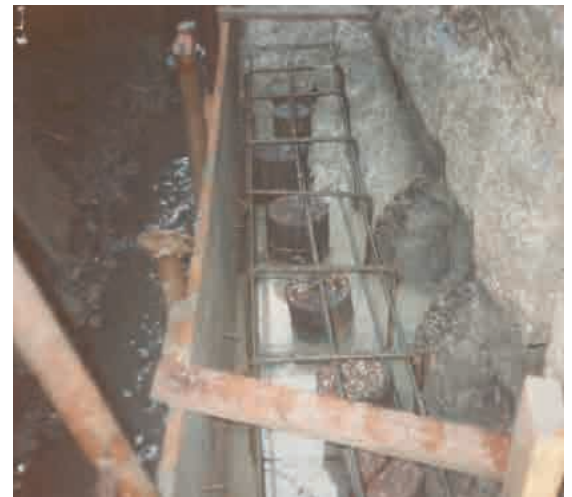
11

11. Intervención de consolidación de la cimentación mediante la inserción de palos y realización de un zuncho perimetral de hormigón armado.

11. Operation of foundations consolidation through the insertion of sticks and realization of lateral cord of reinforced concrete.

**Foundations.** With regards to building foundation consolidation, it has been observed that many of these operations are performed by using several reinforced beams and riddles, and often the ends of wooden pillars are incorporated in the procedure. Foundation consolidation should allow the existence of differential movements; to avoid them would lead to localized tensions and by consequence disruption phenomena could arise. The use of a completely homogenous system is unable to adapt to the differing conditions of the soil at the base of the buildings. A concrete foundation is laid evenly over the soil which in return can exert differing contrasting forces on the foundation and cause new forms of mechanical stress (figs. 11-12).

base del edificio. Una cimentación de hormigón se apoya de manera uniforme sobre el suelo que ejerce a su vez reacción heterogénea provocando zonas de concentración de tensiones no uniformes (figs. 11, 12).

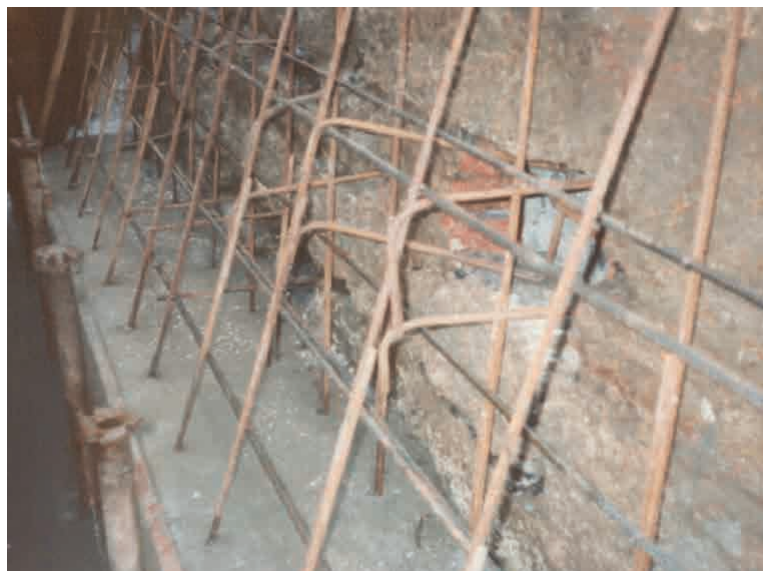
12

12. Intervención de consolidación de la cimentación mediante la inserción de palos y realización de un zuncho perimetral de hormigón armado.

12. Operation of foundations consolidation through the insertion of sticks and realization of lateral cord of reinforced concrete.

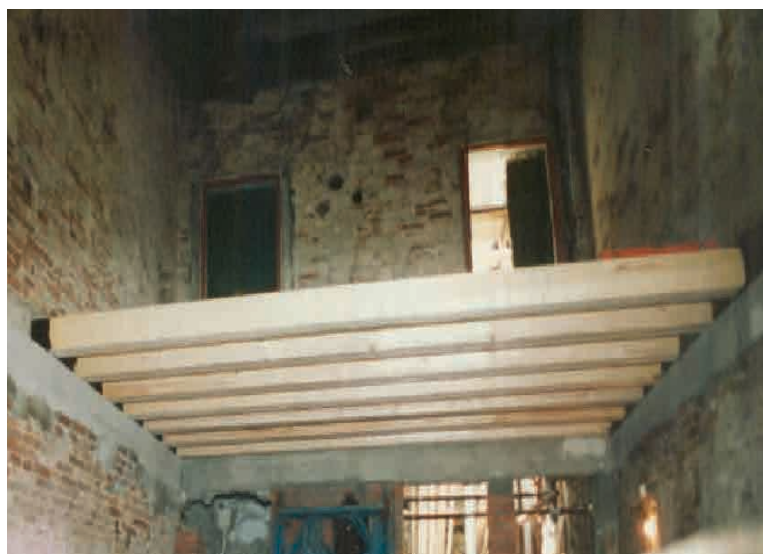
13

13. Reconstrucción completa de forjado con realización de un zuncho de hormigón armado continuo para distribuir la carga de las cabezas de las viguetas.

13. Complete reconstruction of the floor with realization of distribution elements of the beams loads of continuous reinforced concrete.

**Muros.** La utilización de zunchos perimetrales está muy difundida también a la altura de los forjados, en sustitución los durmientes de madera, que permitía un reparto de las cargas de los forjados con una cuota de adaptabilidad en el tiempo adecuada a los asentamientos diferenciales de los muros, muy frecuentes en la edificación veneciana debido a las características del suelo (fig. 13).

**Walls.** The use of perimeter riddles is also common in correspondence to the intermediate floor, as an alternative to the so called constructive technique “rema”, and to the upper part of the masonry as a way to restrain pressure coming from beams and roof trusses (fig. 13).

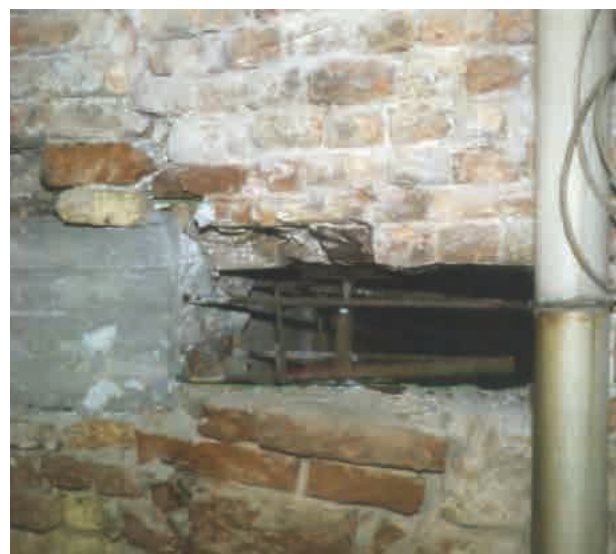
15

15. Fase de realización de un elemento de hormigón armado en el muro.

15. Realization of an element of reinforced concrete in the wall.

Las obras de saneamiento de las plantas bajas, difundidas en Venecia desde hace unos veinte años, están asociadas a la especulación inmobiliaria de las mismas. La exigencia de decoro y de salubridad de manera conjunta con la mentada confianza en el hormigón, conduce a intervenciones poco compatibles con la conservación del edificio: el seccionamiento del muro, por ejemplo, reduce a valores mínimos la ya de por sí poca capacidad de resistencia horizontal en el plano y fuera del plano de los muros (acciones sísmicas típicas). Los casos de demolición y reconstrucción de los muros evidencian un automatismo operativo: cuando los muros -no solo el basamento- presentan signos de discontinuidad o deformación, suele acometerse su reconstrucción sin estudio previo alguno (figs. 15, 16, 17).

of restoration, practice performed independently from previous analytic knowledge (figs. 15, 16, 17).

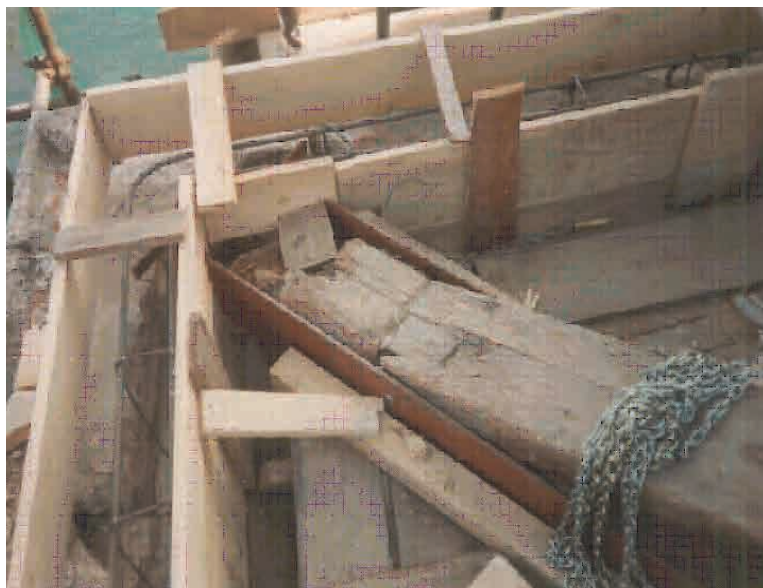
14

14. Detalle de la fase de realización de un zuncho de hormigón situado a la altura de un forjado.

14. Detail of realization of a concrete element located in correspondence of cover wall.

También se registra un uso frecuente del zuncho de hormigón en la coronación de los muros, que garantiza una función de contención de los empujes de las vigas y las armaduras de la cubierta (fig. 14).

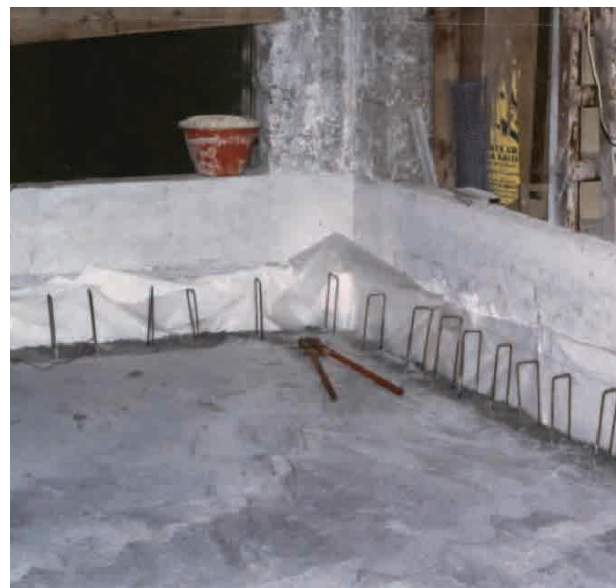
16

16. Ejemplos de consolidación de forjado mediante la realización de un estrato de hormigón armado.

16. Examples of consolidation of ground-floor screed by the realization of a layer of reinforced concrete.

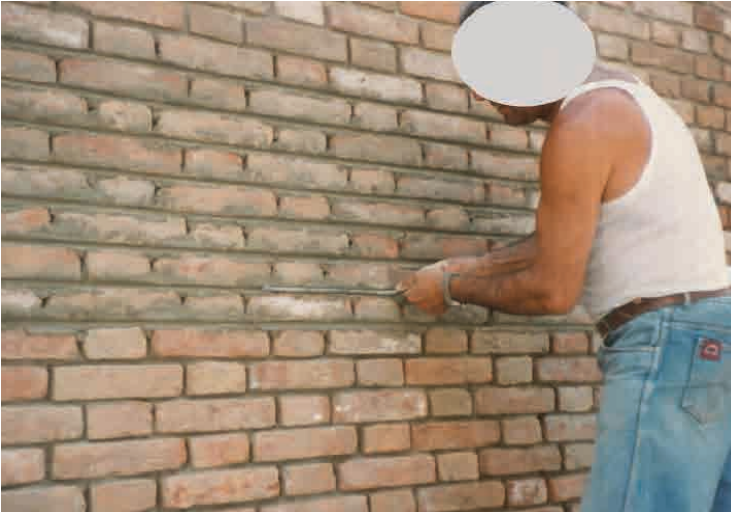
17

17. Intervención de rejuntado con mortero de cemento sin la sustitución de ladrillos.

17. Operation concerning the realization of joints of adhesion mortar made with cement mortar, without the replacement of bricks.
