# Un frágil monumento. La restauración del complejo de la Tumba Brion: cuestiones y reflexiones

## *A fragile monument. The restoration of the Brion Tomb complex: issues and reflections*

Greta Bruschi

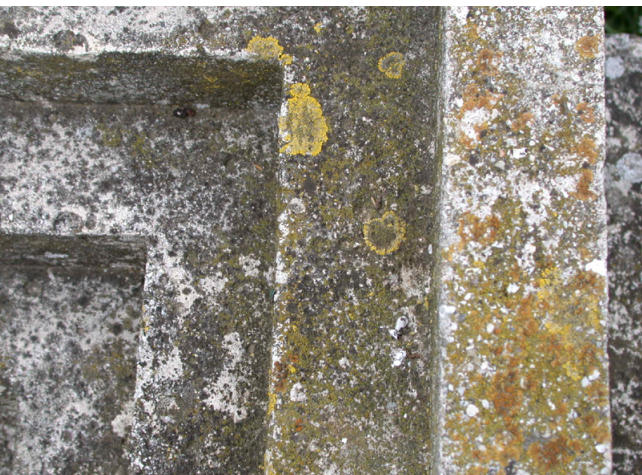
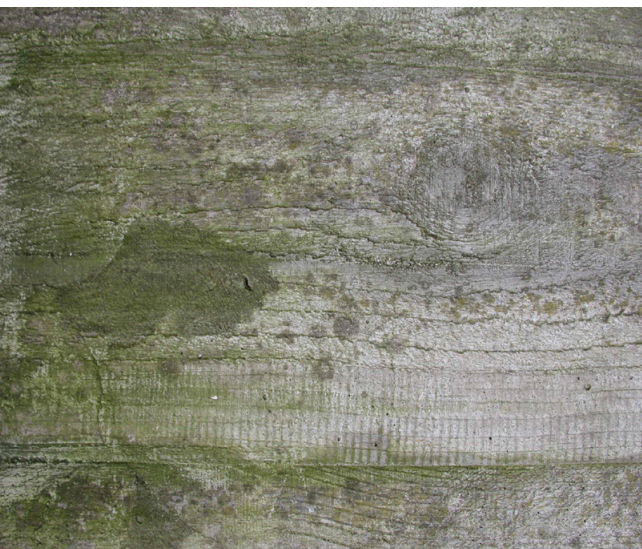
15-16. Tumba Brion. Variaciones cromáticas por colonización biológica, musgos y líquenes en superficies de hormigón (fotografías de la autora, 2002).

15-16. Brion Tomb. Colour variations caused by biological colonisations, mosses and lichens on the surface of the concrete (photos by the author, 2002).

With regard to the topic of physical transformation over time (alteration, not deterioration), on the Brion Tomb, the wooden materials are installed exposed to the elements, which changes their colour, turning them silvery. It is clear that this is to create a connection with the grey surfaces of the reinforced concrete, which shows the markings of the panels used for the formwork, in negative. For their part, the textures of the concrete are enriched by the presence of organic patinas in a symbiotic relationship between the architecture and the plant species that characterise the green spaces (figs. 15-16).

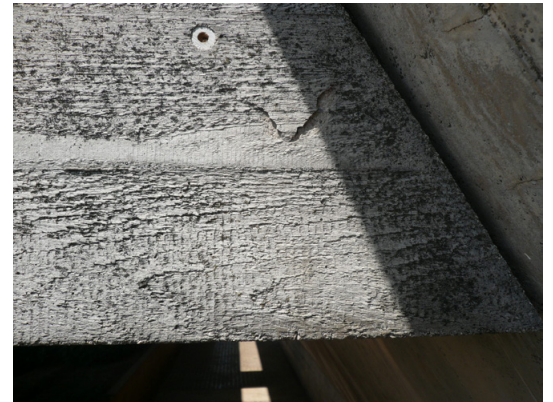
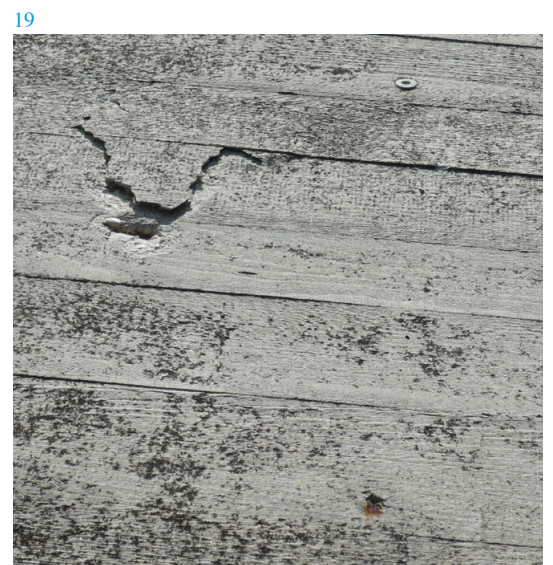
18-19. Tumba Brion. Delaminación del hormigón y fenómenos de desprendimiento del recubrimiento (fotografías de la autora, 2016-2017).

18-19. Brion Tomb. Delamination of the concrete and expulsion of the reinforcement covers (photos by the author, 2016-2017).

of the corrosion that has already begun. There are clearly visible preexisting patches made in the past with a mixture of cement mortar and epoxy resin, to guarantee a hold on smaller, thinner surfaces (figs. 18-19). This pronounced visibility, which is even more noticeable in the event of rain - due to the hydrophobic nature of the resin - therefore disturbs the visual effect of the surface, and also needs to be resolved with an intervention.

With the interventions to renovate the detachment of renderings and the treatment of the reinforcement bars protruding from the surface, crucial issues were addressed with regard to the difficulties in the conservation of reinforced concrete. Again following tests, the compatibility of the new additions was verified, with treatment of the corroded iron using natural cement, pigments, and sand with different grain sizes depending on the characteristics of the holes. Thanks to its fast setting time, the use of natural cement made it possible to avoid using additives, therefore guaranteeing closer affinity with the original material (figs. 30-31). In order to reduce interventions to a minimum and continue with monitoring and regular maintenance, the preexisting patches that were still effective were maintained and colour-matched. Finally, to avoid repairs protruding from the surface, smaller inserts (a few millimetres) and protruding bars were treated with rust converter and sealed with nano calcium hydroxide.

sobresalieran de la superficie las pequeñas integraciones (de pocos milímetros) y los hierros protuberantes se trataron con convertidor de óxido y se sellaron con nanocal. La elección de las acciones consistió, por tanto, en el acondicionamiento selectivo de los agentes patógenos en función de su peligrosidad y de la rapidez con la que causaban daños, evitando realizar intervenciones con fines preventivos que pudieran alterar las superficies haciéndolas homogéneas o impermeables. La experimentación preliminar reveló otros problemas, como los relacionados con la aplicación de agentes protectores, que mostraron la ineficacia de determinados productos, tales como los inhibidores de corrosión migratorios, que tienen protocolos de aplicación que no son específicos para el hormigón armado histórico. Por esta razón, se consideró necesario llevar a cabo estudios adicionales a fin de asociar métodos de aplicación específicos con las características del material tratado, especialmente en lo que respecta a la porosidad.

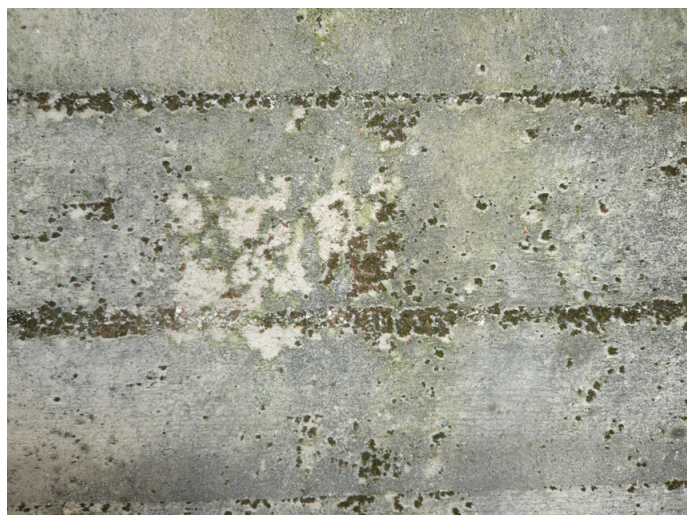
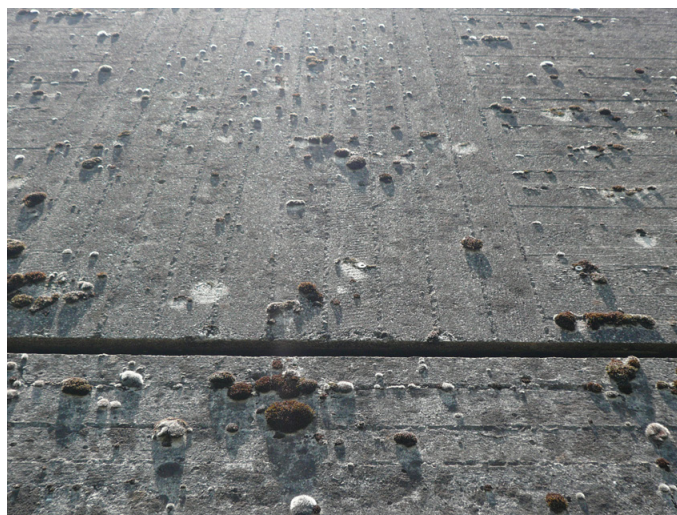
Los estudios de diagnóstico preliminares permitieron identificar los materiales, las formas de alteración y degradación (Pietropoli *et al.*, 2019: 180-185). Desde el punto de vista químico, la acción de ciertos líquenes muy comunes, como la *Verrucaria Nigrescens*, se manifiesta en fenómenos de desintegración superficial, así como de desprendimiento de fragmentos (figs. 20-21).

The campaign of preliminary diagnostic tests made it possible to characterise materials, forms of alteration and deterioration (Pietropoli *et al.*, 2019, pp. 180-185). From a chemical perspective, the action of certain lichens such as *Verrucaria Nigrescens*, which is widespread, leads to the disintegration of the surface, as well as fragments chipping off (figs. 20-21)

20-21. Superficie del hormigón estructural. Ataque agresivo de los líquenes, que provoca la pérdida de las características superficiales protectoras, también visibles macroscópicamente (fotografías de la autora, 2018).

From the sampled biocidal products on the market, we opted to use experimental products that showed good results on stone statues (Devreux, 2015), which involved the application of a mix of essential oils of thyme and oregano in an aqueous solution, followed by mechanical removal using brushes and rinsing. These tests made it possible to select natural, non-toxic products that respect both the environment and the health of operators, while also being equally effective when compared with conventional biocidal products used in the past. The cleaning interventions therefore addressed the possibility of changing intensity using a selective dry technique, with inert plant-based materials (walnut shells) (fig. 22-23). This unusual cleaning technique made it possible to obtain a concrete surface that still carries the memory of passing time and external aggressions, simply temporarily ridded of external agents on the material.

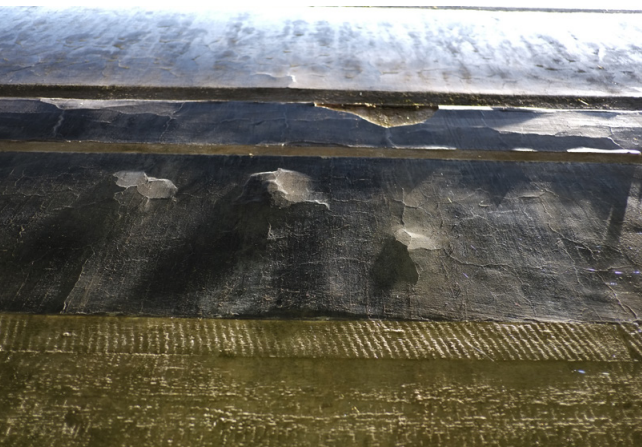
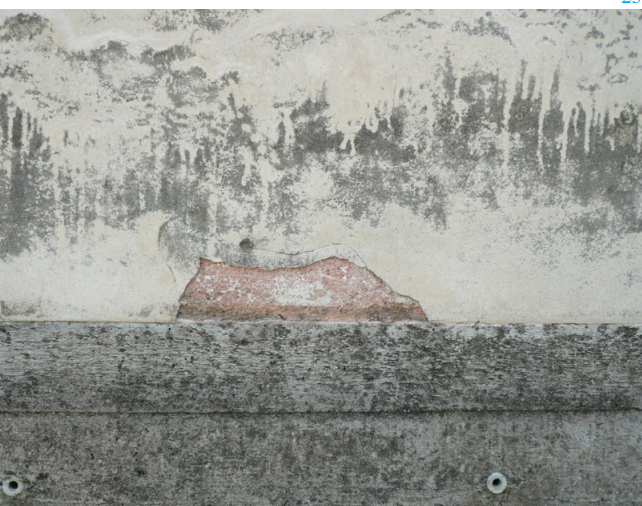
24-25. Desprendimientos y falta de estuco *marmorino* con base de *cocciopesto* y acabado de cal lisa en blanco y negro (fotografías de la autora, 2019).

24-25. Chipped parts and missing pieces of the *marmorino* plaster with a *cocciopesto* base and black and white smooth lime finish (photos by the author, 2019).

protegidas, la mayoría de los *marmorini* habían sido restaurados varias veces mediante una conservación ordinaria no documentada a lo largo del tiempo. El grupo de trabajo optó por la consolidación de los estucos originales y por la reconstrucción, manteniendo la técnica tradicional original en aquellos casos en los que el estuco estaba muy deteriorado y había sido sustituido varias veces (figs. 26-27). No se llevó a cabo ninguna intervención para cambiar la técnica de construcción que provoca las formas de degradación. La toma de muestras y el análisis de los estucos preexistentes permitió comparar las características fisicoquímicas de las mezclas utilizadas anteriormente, lo que a su vez dio pie para evaluar su durabilidad de cara a futuras intervenciones.

a little-known fact: apart from a few protected surfaces, the majority of the *marmorino* plaster has been restored several times as part of undocumented routine maintenance over time. The working group opted for the consolidation of the original plaster and for renovation for the cases in which the plaster was seriously damaged and had been replaced several times, maintaining the original traditional technique (fig. 26-27). No intervention was carried out to change the construction technique that causes the forms of degradation. Sampling and analysis of the preexisting plaster allowed for a comparison of the physical and chemical characteristics of the different previously used plasters, making it possible to evaluate their durability for use in future interventions.

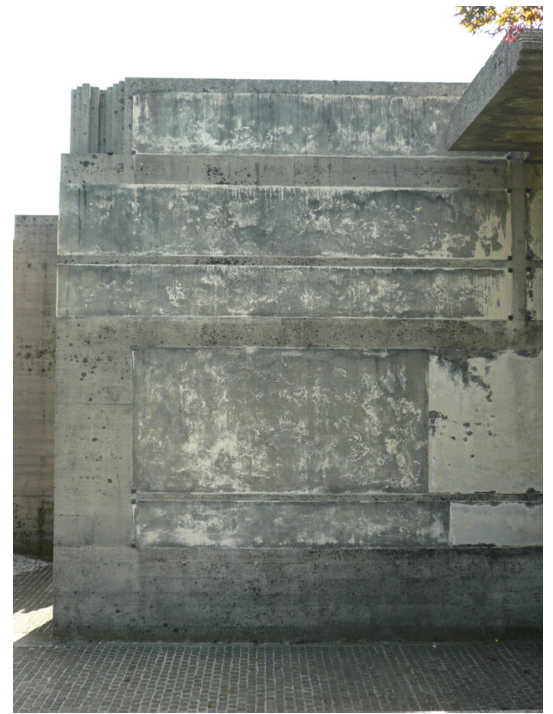
26-27. Antes y después de la intervención. Se aprecia la porción de estuco previamente renovada y muy degradada, sustituida en la restauración. (16. Fotografía de la autora, 2018; 17. Fotografía de Paolo Faccio, 2021).

26-27. Before and after the intervention. The portion of the plaster that was previously renovated and seriously damaged is clearly visible, and was replaced during the restoration (a. photo by the author, 2018; b. photo by Paolo Faccio, 2021)

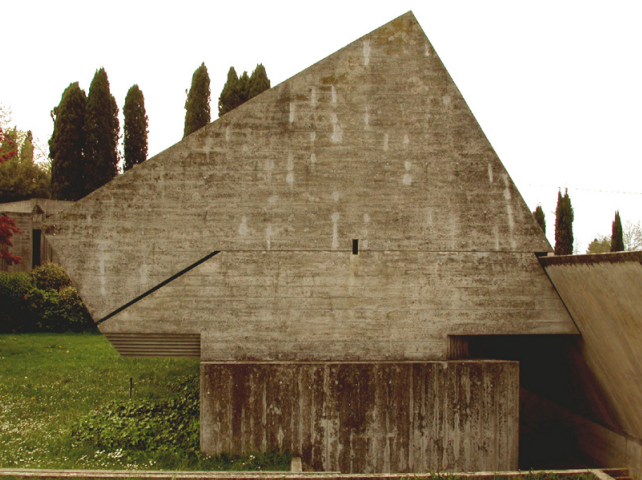
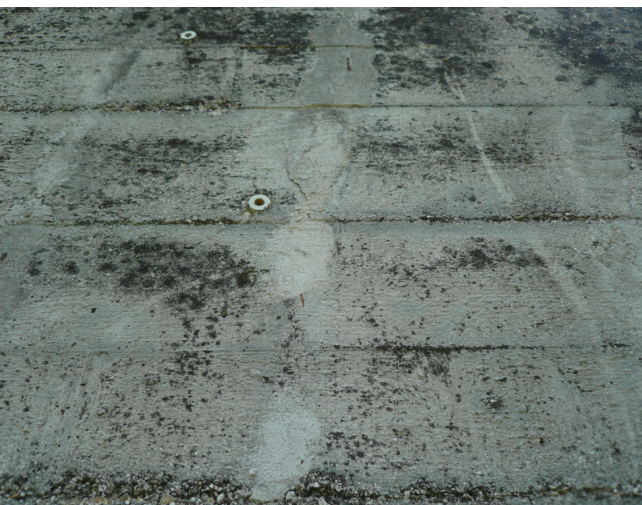
28-29. Intervenciones previas, en ocasiones no efectivas, que siguen las barras de refuerzo corroídas en dirección vertical en contraste con la disposición horizontal de las tablas (fotografías de la autora, 2002 y 2018).

28-29. Previous interventions, sometimes no longer effective, which follow the direction of the corroded vertical reinforcement bars, in contrast with the texture of the horizontal panels. (photos by the author, 2002 and 2018).

de manchas de oxidación. No obstante, la intervención era necesaria para garantizar la durabilidad de los elementos debido a la propagación de los fenómenos corrosivos que ya se habían desencadenado.

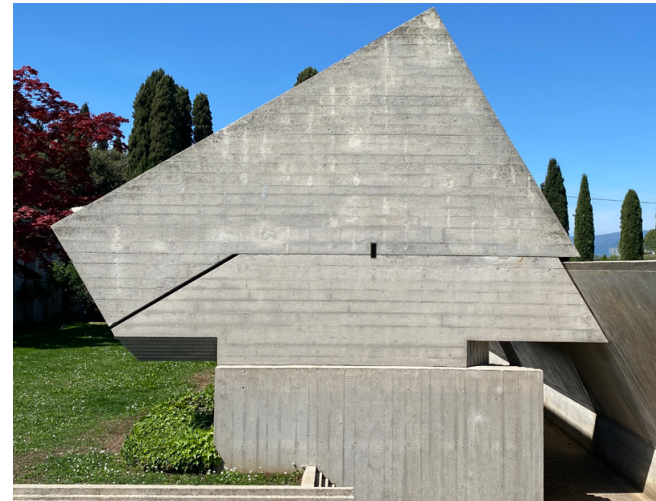
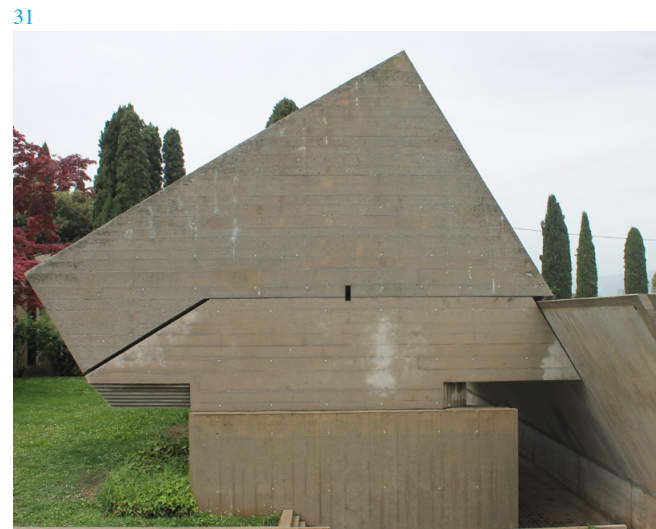
30-31. Tumba familiar tras la intervención. En la imagen de la inferior, los parches de cemento natural se mimetizan en las superficies empapadas por la lluvia, mientras que las reparaciones preexistentes resultan más perceptibles (20. Fotografía de la autora, 2021; 21. Fotografía de Francesca Pasqual, 2023).  
30-31. Family tomb, with Intervention complete. In the image below, the natural cement patches blend in with the surface when wet with rain, while the preexisting restorations are more visible (a. photo by the author, 2021; b. photo by Francesca Pasqual, 2023).
