Castel Penede a Nago (TN): conoscenza e cantiere, interdisciplinarietà e restauro

Castel Penede in Nago
(TN): knowledge and
the restoration works,
interdisciplinarity and
architectural conservation

intrecci anno IV (2024-2025) n. 6-7
ISSN 2974-8577
DOI: 10.57639/SIRA.INTR0702

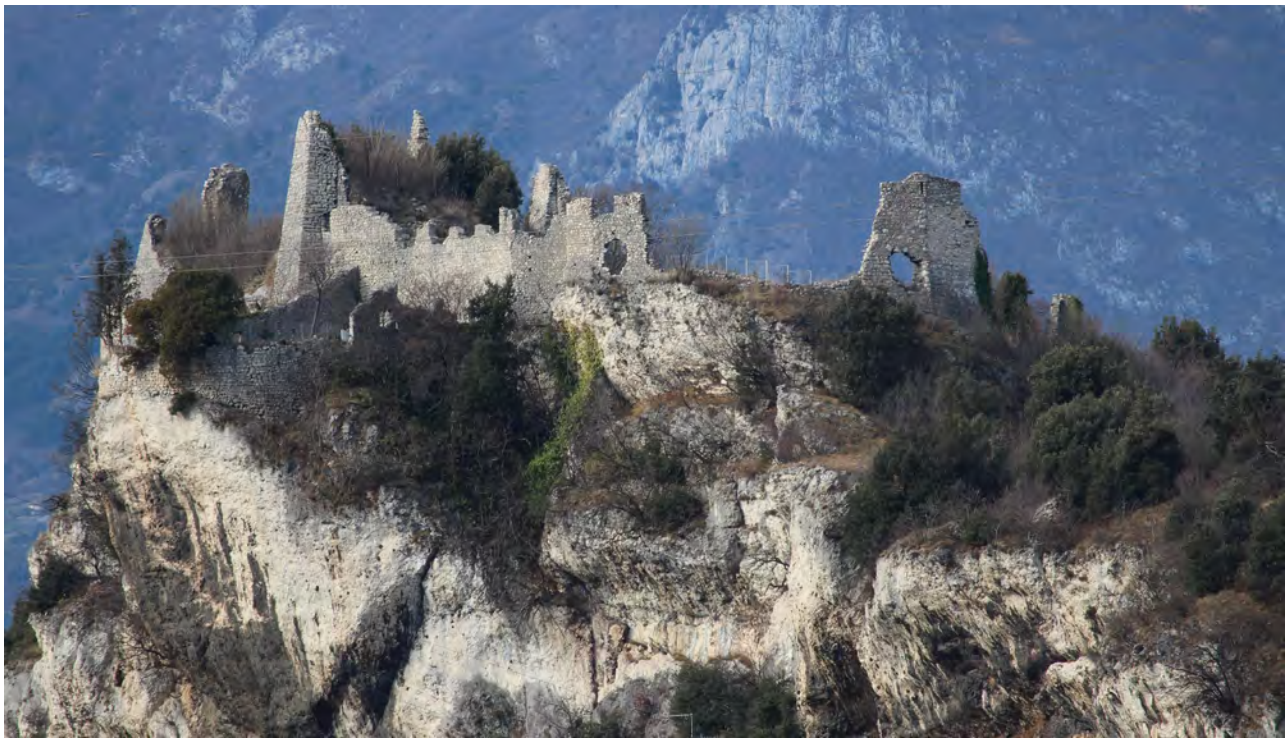
01

Vista di castel Penede da nord-est
(foto di Giorgia Gentilini)
*View of castel Penede from the
North-East (photo by Giorgia
Gentilini)*

The fortified complex, owned by the municipality of Nago-Torbole (TN), is located on a rocky spur (the last north-western offshoot of Monte Baldo) at the end of the pass between the mouth of the Sarca River and the Loppio valley (the only way from Upper Garda to the Adige valley). The Penede site is an exceptional lookout over the Garda Lake controlling the port of Torbole below. The area, bordered by an outer wall almost 230 m long and naturally defended by an 80 m overhang on the east and south sides, covers about 3,250 square metres. Within it, a number of buildings in a variable ruderal state are recognisable, including a plateau with the function of a stately redoubt and a further settlement area to the north (FIG. 01).

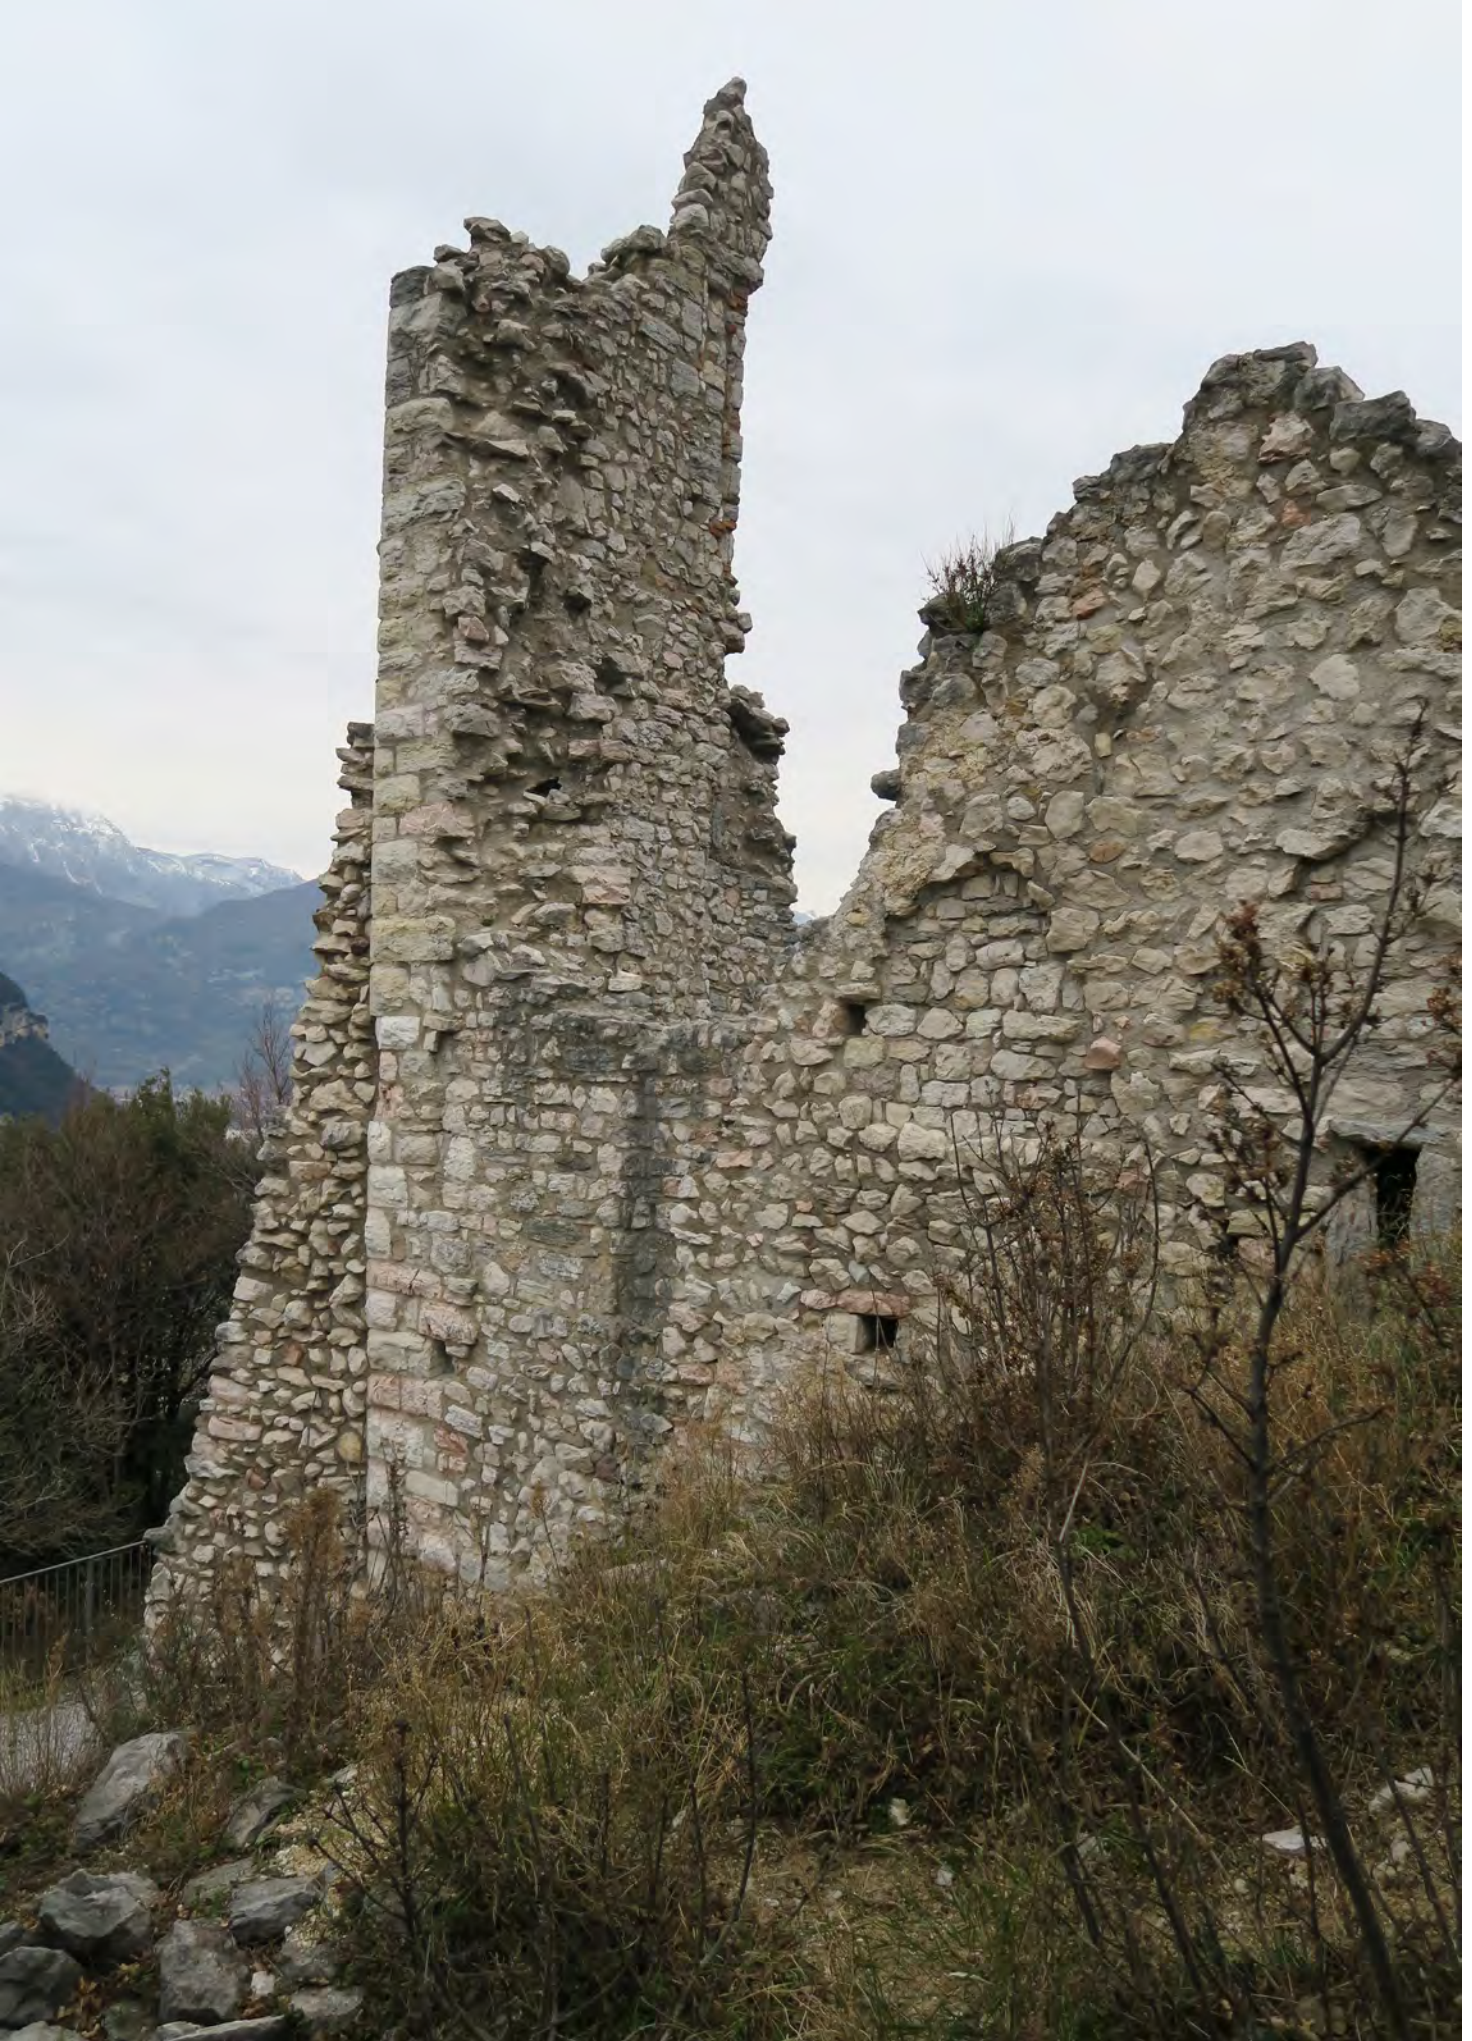
04
CF II UF3, prospetto sud esterno
(foto di Giorgia Gentilini, febbraio
2018).
*CF II UF3, exterior South elevation
(photo by Giorgia Gentilini, February
2018).*

entrance room to the residential buildings on the plateau (UF04). The latter is characterised by a stone pavement and a plastered south wall that incorporates an earlier angle and also preserves some traces of a fresco (FIGG. 04-06).

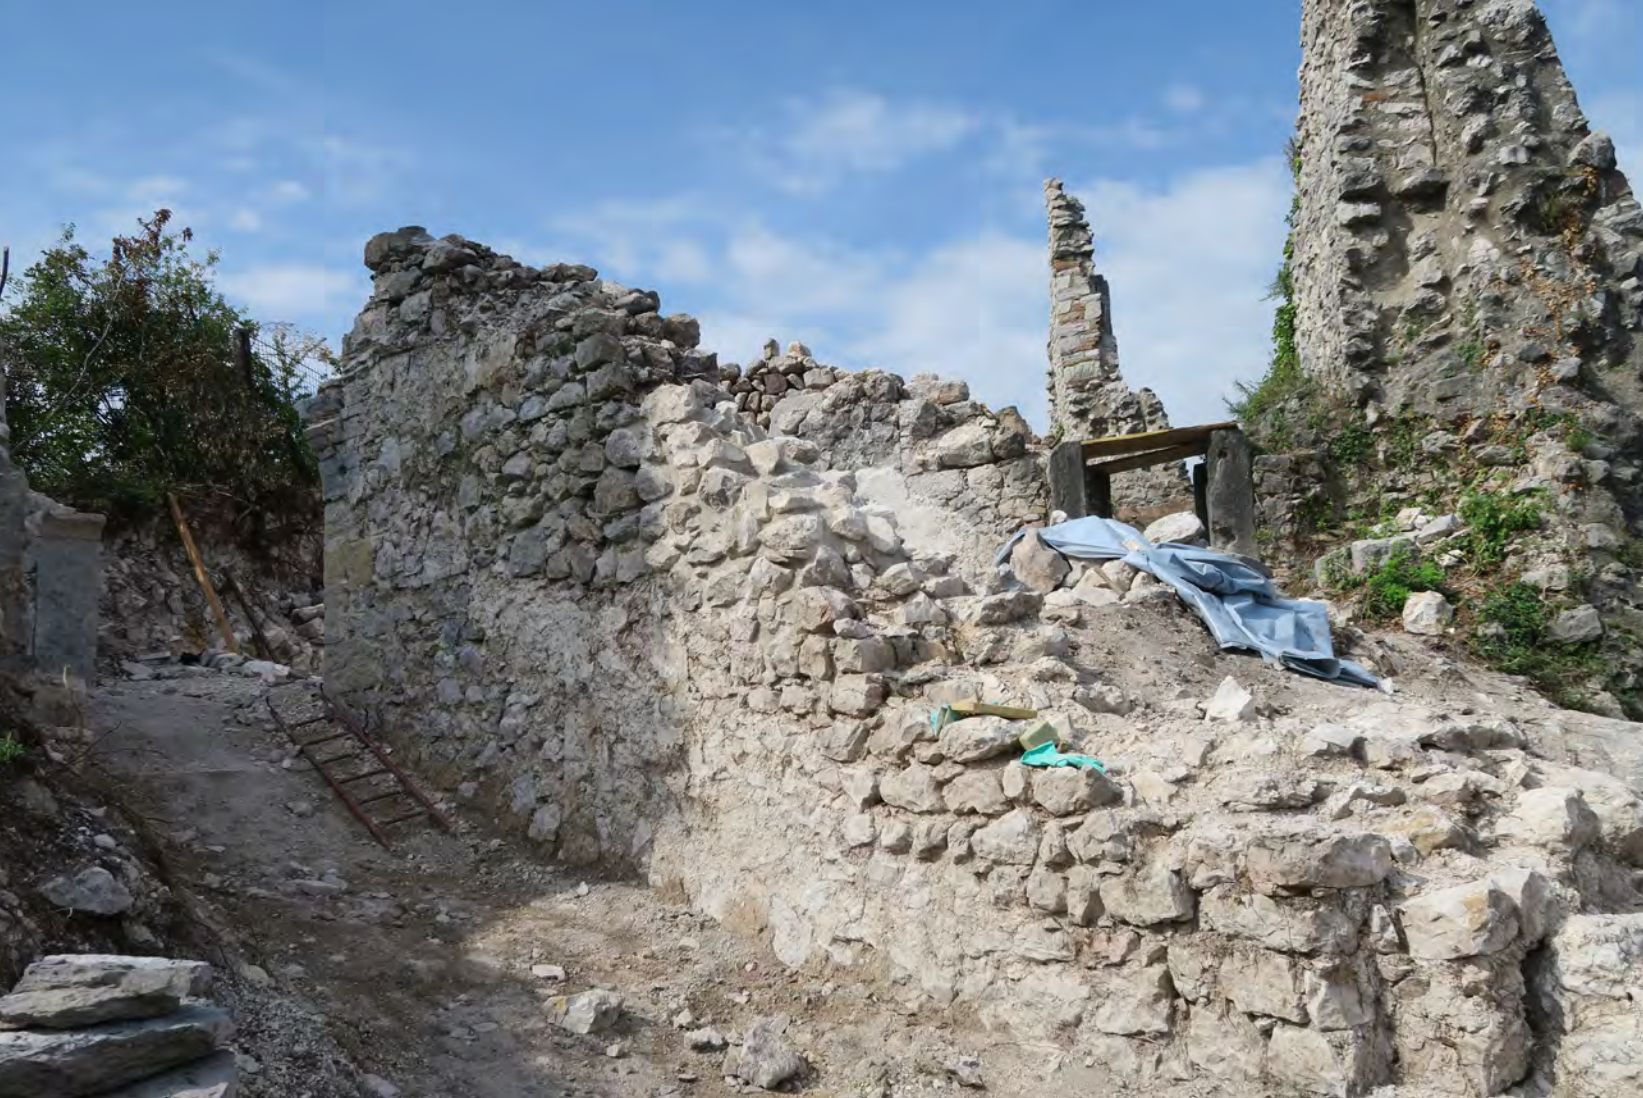
05

CF IV UF 4, prospetto sud ingresso
(foto di Giorgia Gentilini, agosto
2019).

*CF IV UF4, elevation South entrance
(photo by Giorgia Gentilini, August
2019).*

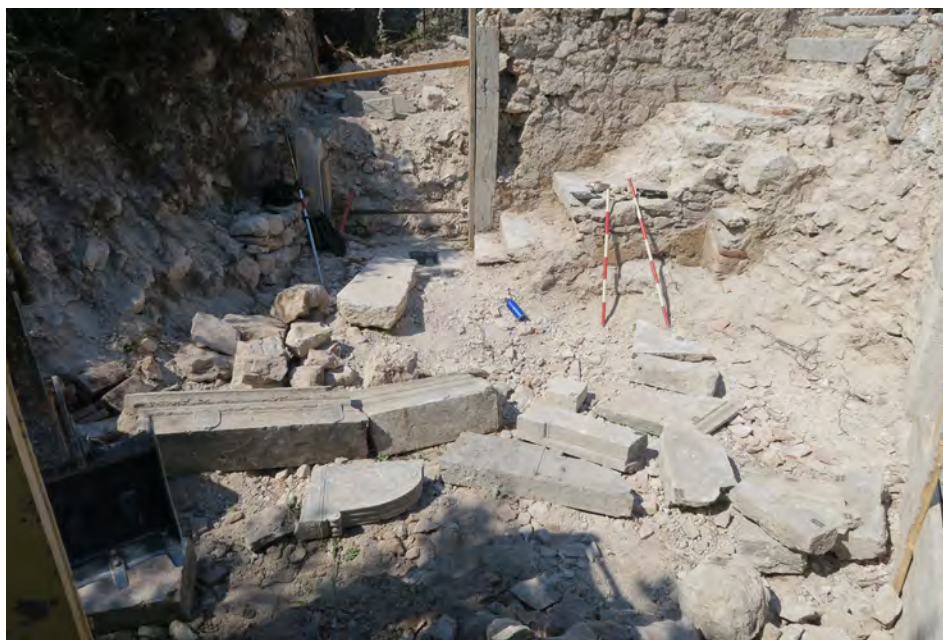
06

CF IV UF5, vista verso sud durante
i lavori (foto di Giorgia Gentilini).

*CF IV UF5, view to the South during
the archaeological works (photo by
Giorgia Gentilini).*

UF05 concerns a vaulted room with a staircase that led upstairs to a UF06 room to the north-west adjacent to UF02 (FIG. 07). In this area, two large portals in Corno di Bò stone (of which the piers are preserved in situ) were found that gave access to the north-east to the large room of CF IV and CF II with its two functional units (FIG. 08). From UF05, a passageway to the east, bordered by the overhanging outer wall, leading to the CF I building was brought to light. The architraves of both portals were found and recorded, one of which retains the carved coats of arms of the Arco, Malaspina and Vels families. This room retains a stone slab floor. Through CF IV one enters CF II, where another staircase serving the building was found. The first in CF IV rests on a masonry wall and the few preserved steps are in grey Corno di Bò limestone; the second is set on a rampant arch (FIG. 09). From this room one ascended to the upper storeys, entered UF 07 and, at the end, UF 03. Of the latter, before the excavation, the collapsed vault in the South-West corner was visible (FIG. 10); the removal of the collapse material revealed that the barrel-vault structure was inserted in a break in the Romanesque masonry of CF II as it closes the slit present. Moreover, a finished floor was not found at this point, but directly on the rock (FIGG. 04-10).

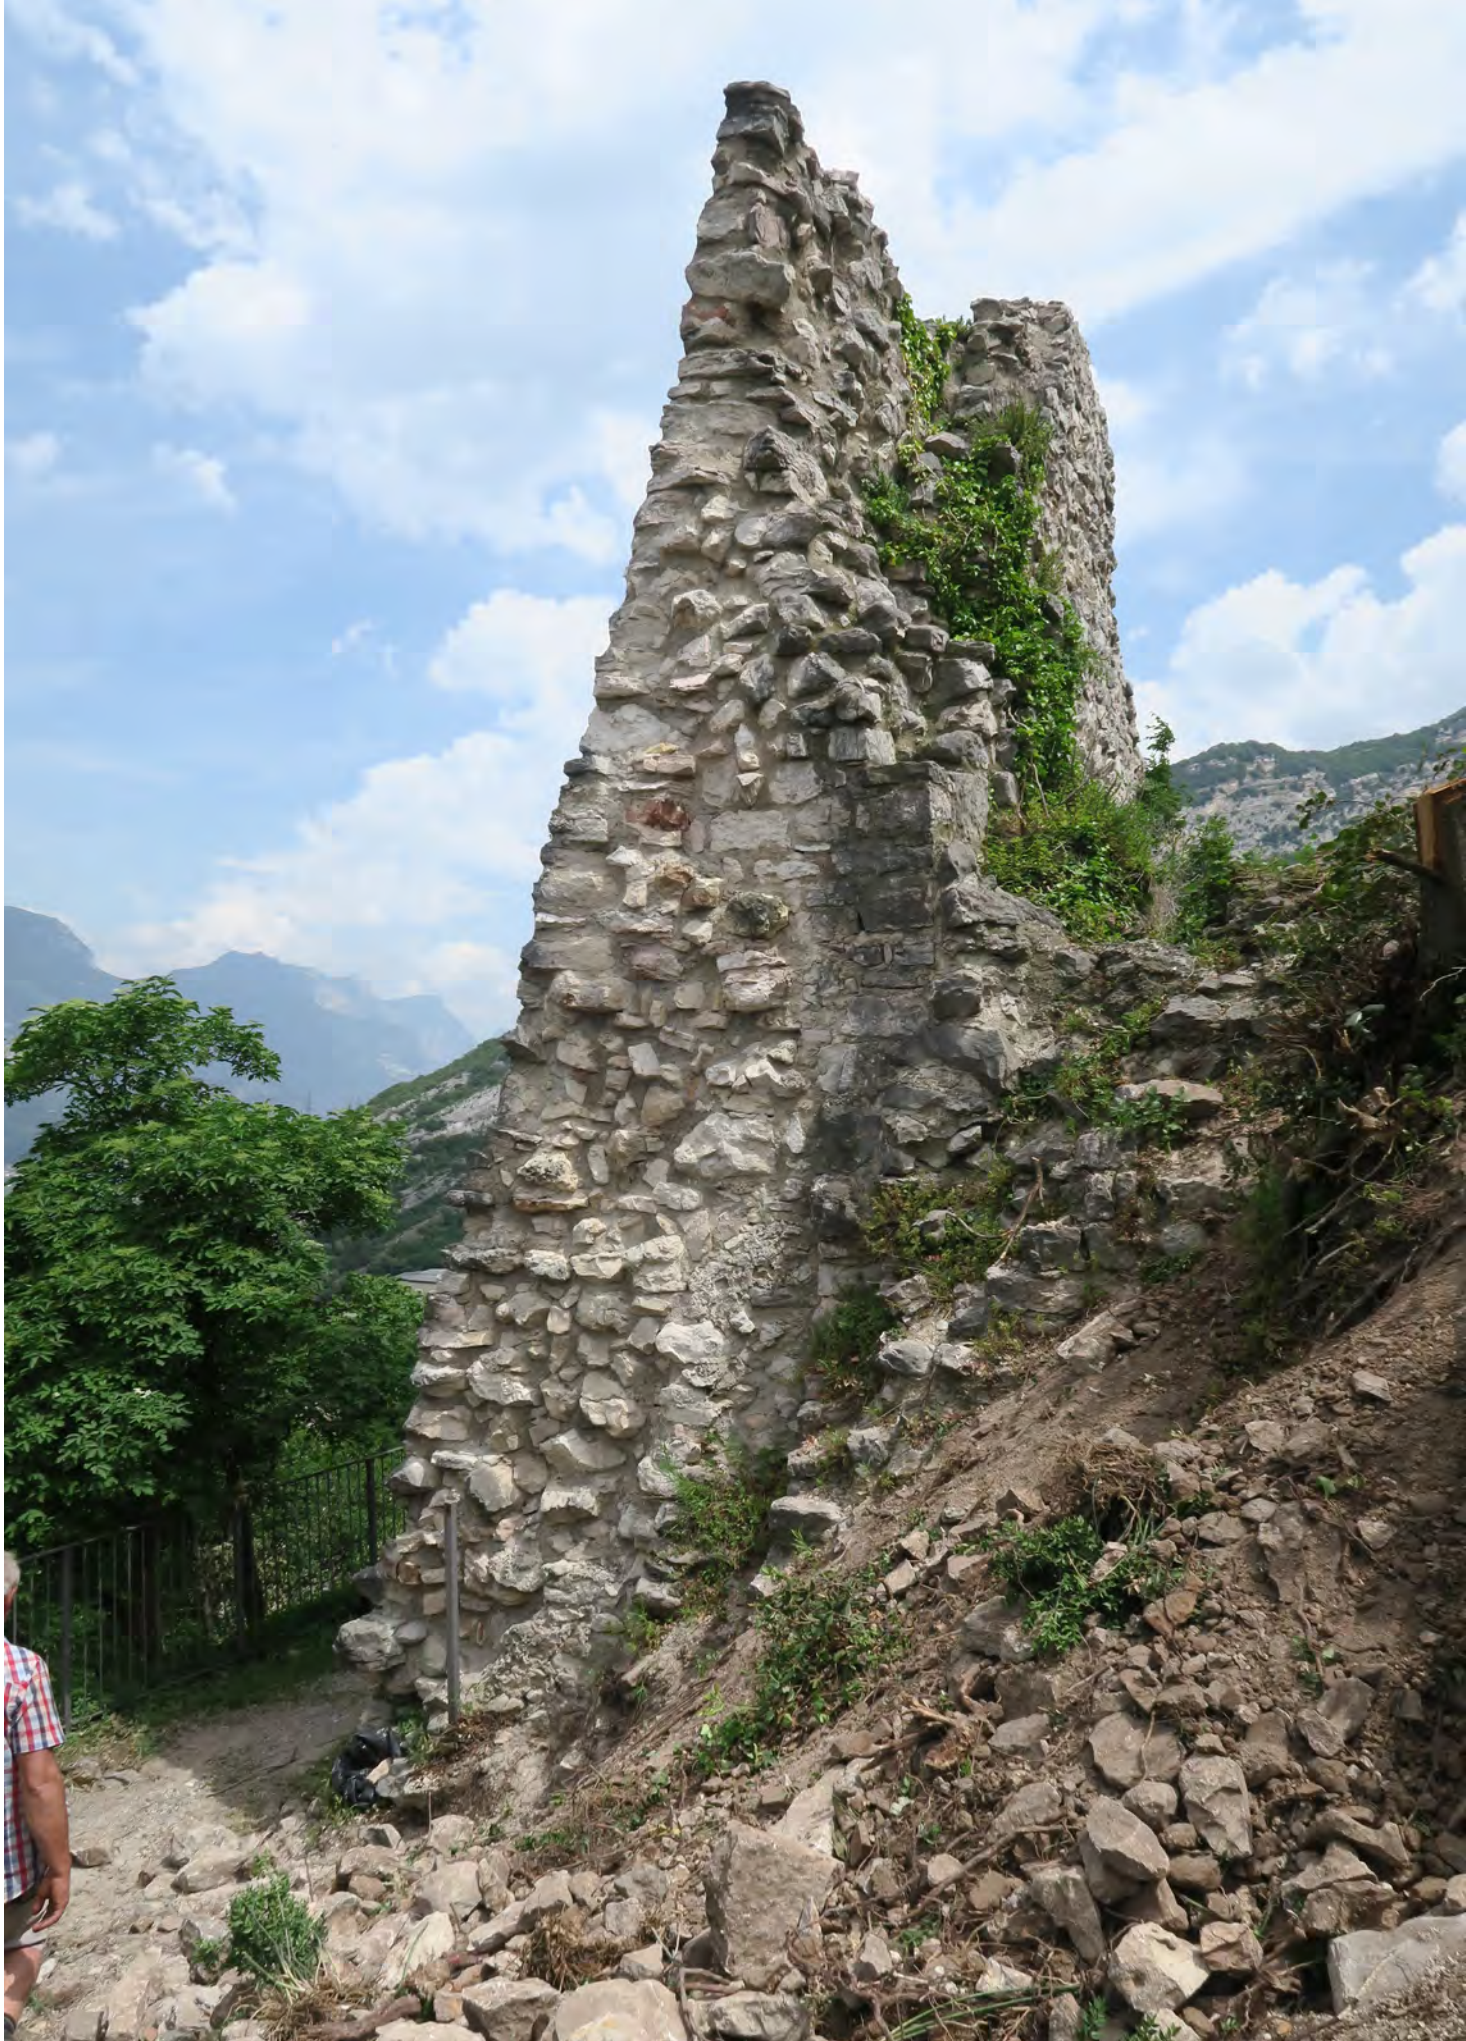
07

CF II, prospetto sud interno a inizio lavori (foto di Giorgia Gentilini, maggio 2019).

CF II, elevation South interior at the start of the restoration works (photo by Giorgia Gentilini, May 2019).

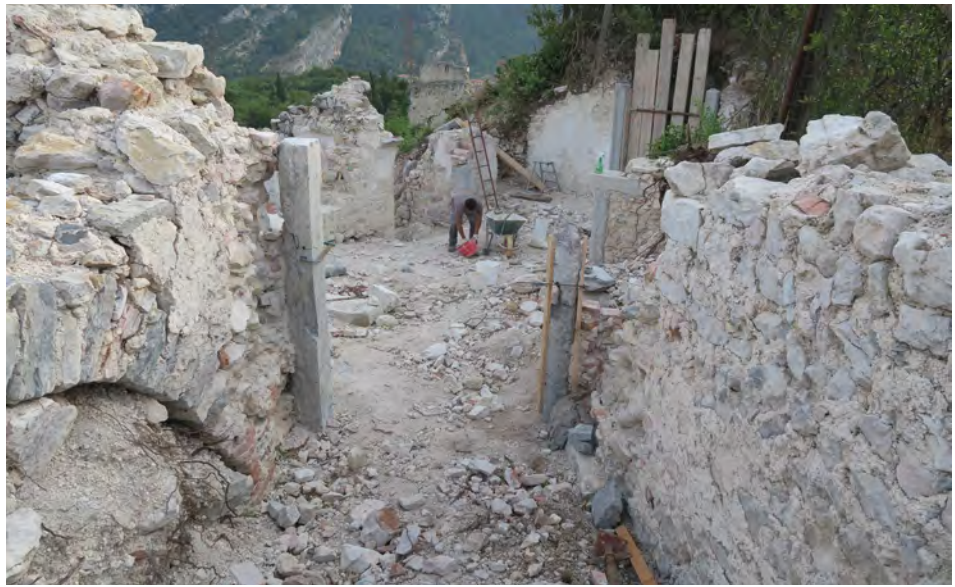
08

Vista dell'UF 5 da CF II durante i lavori (foto di Giorgia Gentilini).

View of UF 5 from CF II during restoration works (photo by Giorgia Gentilini).

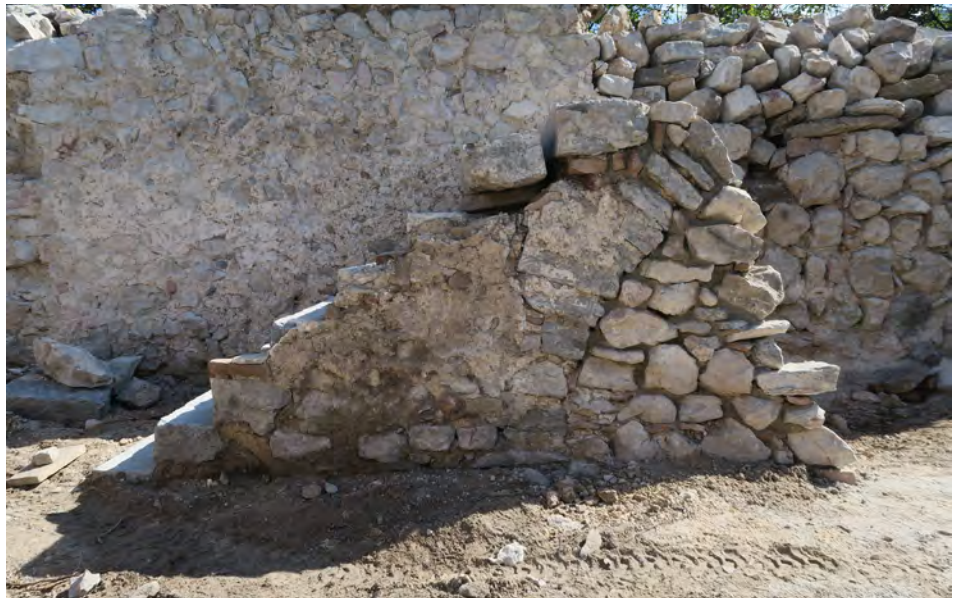
09

CF II UF 7, scala in pietra su arco rampante (foto di Giorgia Gentilini).

CF II UF 7, stone staircase on rampant arch (photo by Giorgia Gentilini).

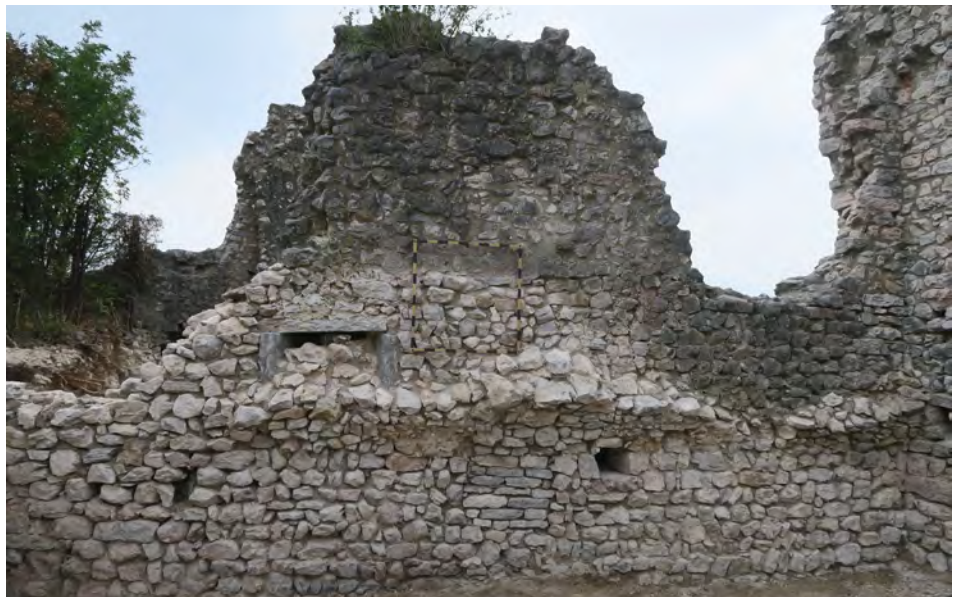
10

CF II UF 3, prospetto interno sud dopo la rimozione (foto di Giorgia Gentilini).

CF II UF 3, internal elevation South after removal (photo by Giorgia Gentilini).

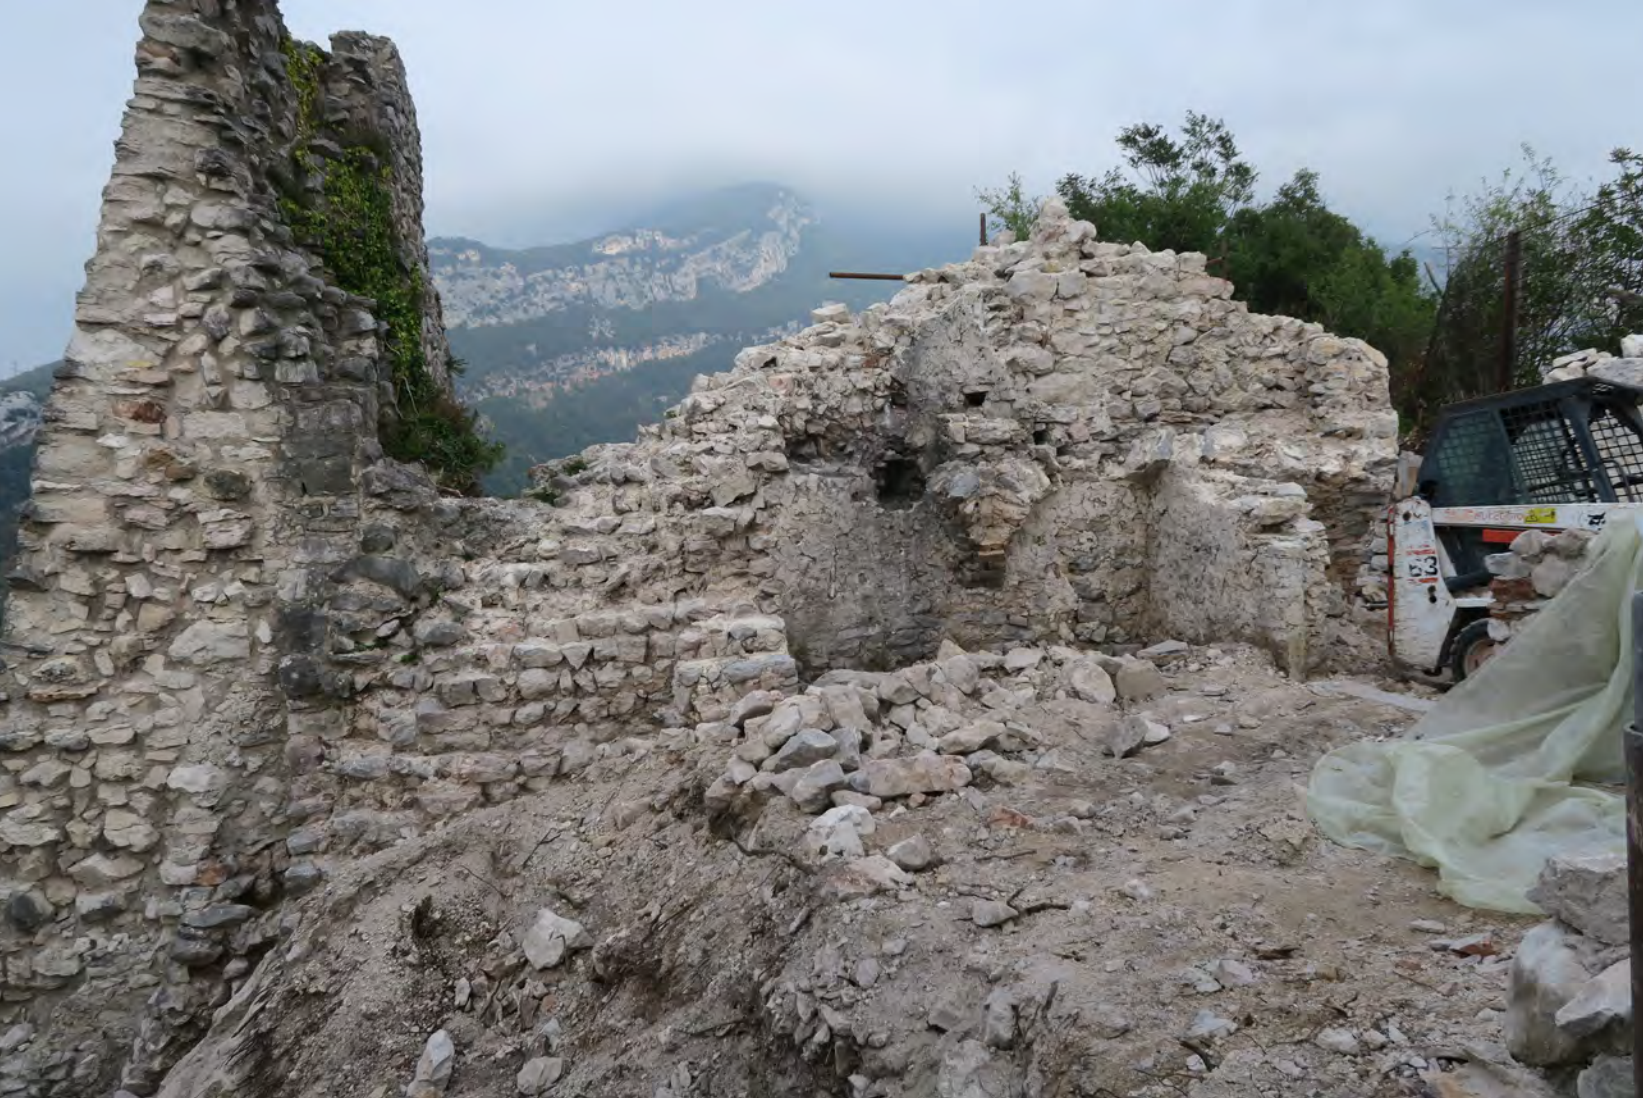
11

CF II UF 2, prospetto nord interno con traccia di un camino/stufa ad olle (foto di Giorgia Gentilini)
CF II UF 2, internal north elevation with traces of a fireplace/tile stove (photo by Giorgia Gentilini)

The second functional unit of CF II presents an interesting stratification on the inner north elevation (FIG. 11). On the inner wall of the perimeter masonry, the trace of a chimney with its flue was discovered, which was then broken and partially filled in for the construction of a cross-vaulted structure with a very low impost with respect to the entrance sill.

La seconda unità funzionale del CF II presenta un'interessante stratificazione sul prospetto nord interno (FIG. 11). Sulla *facies* interna della muratura perimetrale è stata scoperta la traccia di un camino/stufa ad olle con la sua canna fumaria poi rotta e in parte tamponata per la realizzazione di una struttura a volta a crociera con imposta molto bassa rispetto alla soglia di ingresso.

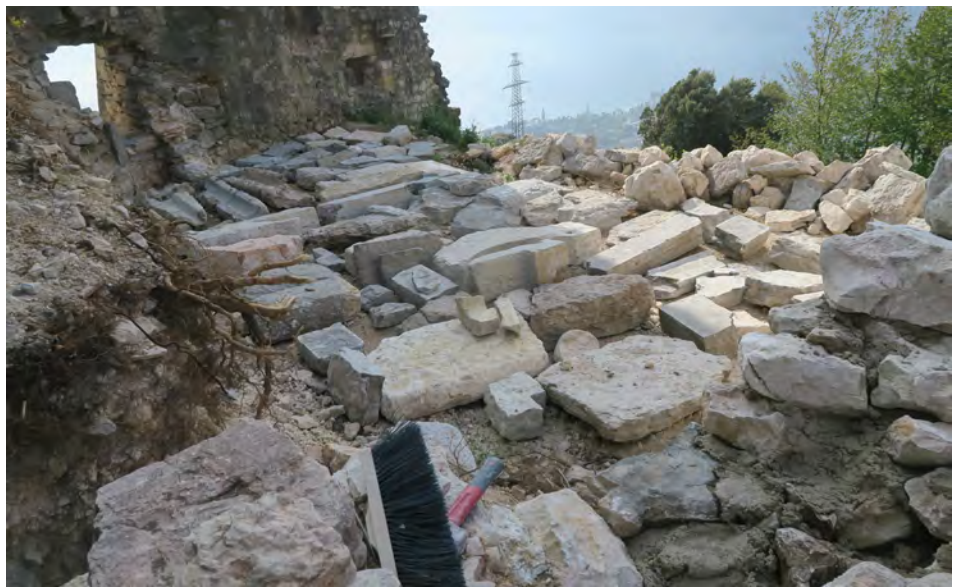
12

CF I, alcuni degli elementi architettonici rinvenuti (foto di Giorgia Gentilini).
CF I, some of the architectural elements found (photo by Giorgia Gentilini).

Having completed the first part of the removal of the collapse material with archaeological assistance (FIGG. 12-14), the stratigraphic analysis of the elevations was updated in order to be able to give precise indications during the intervention.

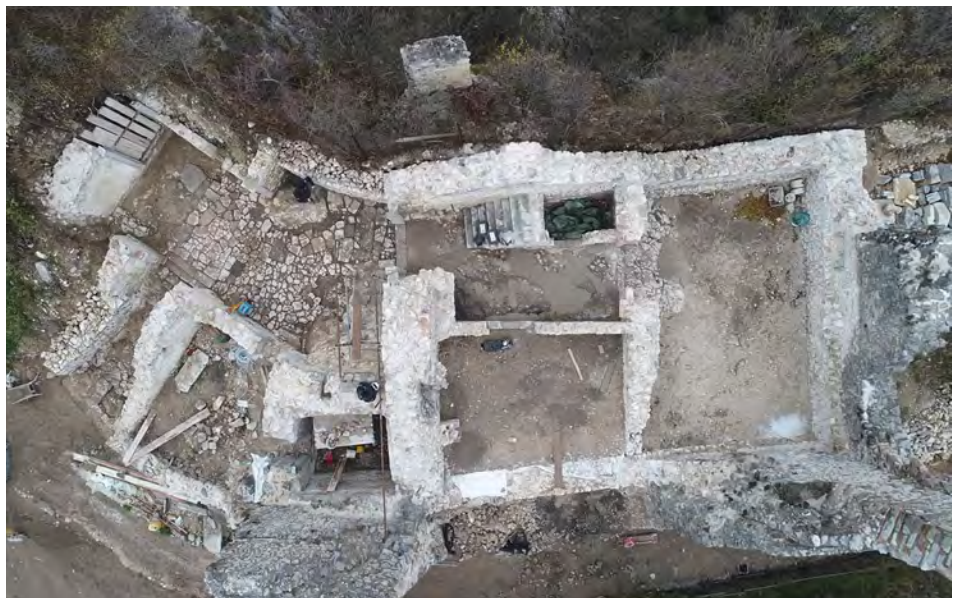
13

Foto aerea dell'area di scavo (foto di Arc-Team srl).
Aerial photograph of the excavation area (photo by Arc-Team srl).
