Ambiente e patrimonio a rischio

Sfide tra conservazione e cambiamento

Applicazione del modello di valutazione multirischio al centro abitato di Andreis (Pordenone)

UNA METODOLOGIA PER L'ANALISI DEI RISCHI IN VISTA DI MISURE DI PROTEZIONE DEI DALTZ

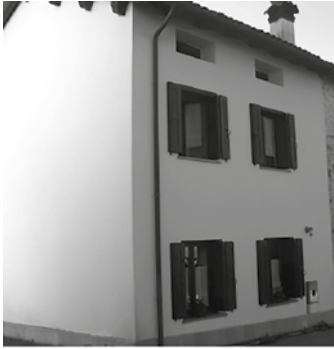
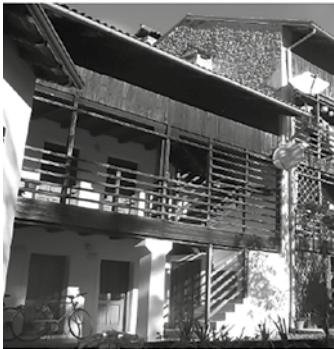
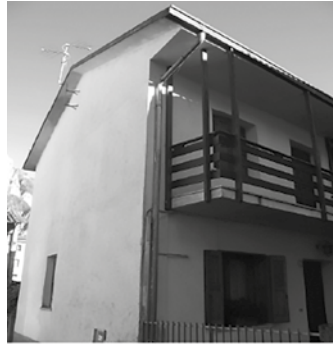
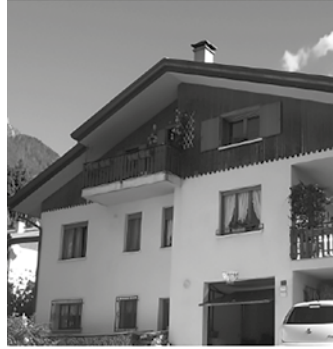
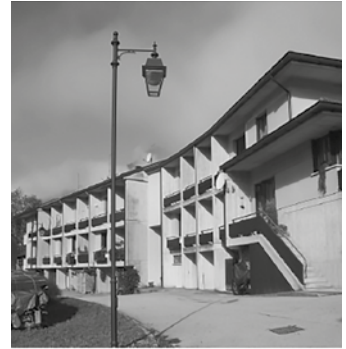
FIGURA 04

MAS 1: pareti portanti in muratura di pietra per le strutture verticali, travi e assi di legno per solai e copertura, edificio senza balcone.

MAS 2: pareti portanti in muratura di pietra per le strutture verticali, travi e assi di legno per solai e copertura, edificio con balcone.

MAS 3: pareti portanti in muratura di pietra per le strutture verticali, travetti e soletta superiore in calcestruzzo armato (c.a.) con elementi di alleggerimento in laterizio per solai e copertura, edificio con o senza balcone.

MAS 4: pareti portanti in muratura di mattoni ed eventualmente pilastri in c.a. per le strutture verticali, travetti e soletta superiore in c.a. con elementi di alleggerimento in laterizio per solai e copertura, edificio con o senza balcone.

RC 1: pareti e pilastri in calcestruzzo armato per le strutture verticali, travetti e soletta superiore in c.a. con elementi di alleggerimento in laterizio per solai e copertura, case a schiera con balcone.

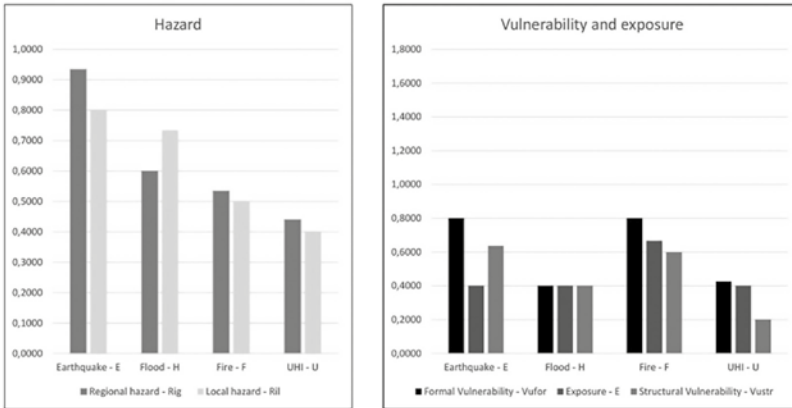
FIGURA 05

Indicatori di parametri e componenti del modello di rischio riferiti al caso studio.

Tenendo conto delle evidenze sopra descritte, il rischio sismico regionale è risultato molto alto, pari al 93%, e quello locale alto, pari all'80%, come si può rilevare dai dati riportati nella Figura 05, che riassume i pesi dei parametri utilizzati per la valutazione.

Tenendo conto delle caratteristiche dell'edificio rilevate e sopra descritte, la vulnerabilità formale è stata valutata come alta, pari all'80%, come si può rilevare dai dati riportati nella:

Sulla base delle caratteristiche strutturali dell'edificio e degli interventi di miglioramento sismici rilevati, la vulnerabilità strutturale è stata valutata come medio-alta, pari al 64%, come si può rilevare dai dati riportati nella:

legno dei ballatoi, e uno interno, attraverso la scala a chiocciola. Sulla base di tali informazioni si è valutata l'esposizione come medio-bassa, pari al 40%, come si può rilevare dai dati riportati nella:

lato ovest) e l'eventuale presenza di beni in piani interrati (assenti), ciò ha determinato una valutazione medio-bassa pari al 40% (Fig. 05). I valori del parametro esposizione sono conformi a quanto dichiarato per il rischio precedente, in riferimento a fattori comuni di schedatura.

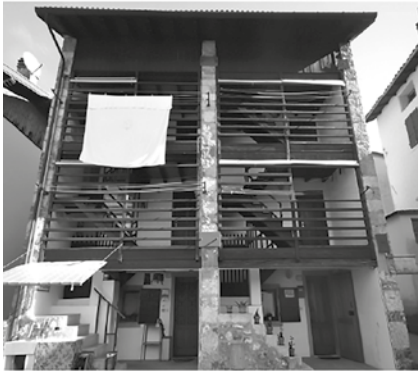
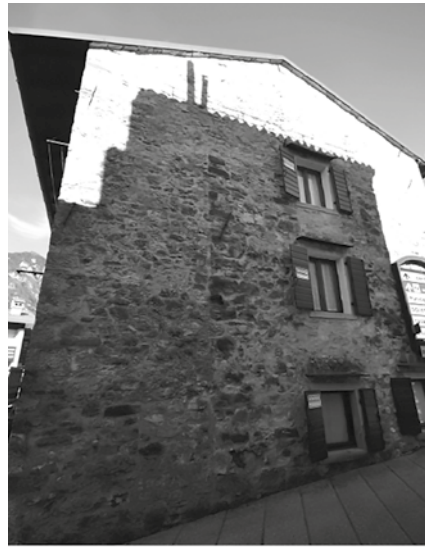
FIGURA 06

Le configurazioni planimetrica e altimetrica del caso studio sono visibili nelle Figure 06a e 06b. L'edificio si eleva per tre piani, comprensivi del sottotetto, e ha pareti portanti in muratura di pietra disposte lungo le due direzioni principali, due pareti in direzione nord-sud e tre in direzione est-ovest. Queste ultime hanno una lunghezza complessiva maggiore di quella delle prime. La pianta dell'edificio non è simmetrica rispetto all'asse nord-sud, a causa dell'arretramento della parete ovest rispetto alla facciata (Fig. 06a). Le aperture, costituite da porte e finestre, sono allineate in elevazione nelle pareti nord, sud e ovest. Rispetto ai piani superiori, nelle pareti sud e ovest è presente un'apertura aggiuntiva al piano terra. A questo livello le aperture occupano circa 1/5 della parete sud e 1/3 della parete ovest. In corrispondenza del piano sottotetto (terzo piano) la parete ovest è assente ed è sostituita da un tamponamento costituito da un paramento ligneo allineato alla facciata (Fig. 06b). Pertanto, rigidità e resistenza delle pareti sud e ovest sono inferiori al piano terra rispetto ai piani superiori. Nella parete est le aperture sono piccole, ma non allineate in altezza, riducendo così l'ampiezza della porzione resistente di muratura. Su tale parete si rileva anche la presenza di una preesistente apertura ad arco, poi tamponata, e di un parziale taglio nel muro per l'inserimento di impianti. Tuttavia, entrambi gli interventi si trovano sotto finestre e quindi non vanno ad influire sulla resistenza dei maschi murari. La configurazione delle strutture verticali descritta comporta un'eccentricità tra centro di massa e centro di rigidità dell'edificio di circa 1 m in direzione est-ovest al primo e secondo piano, leggermente maggiore al piano terra, per la presenza delle aperture più estese nella parete ovest, e di circa 2,5 m al

terzo piano, per l'assenza della parete ovest. Dal punto di vista della vulnerabilità formale, tale configurazione determina un comportamento torsionale dell'edificio sotto azione sismica, particolarmente accentuato all'ultimo piano. Tale comportamento produce spostamenti e quindi sollecitazioni agiuntive nelle porzioni di parete più lontane dal centro di rigidità.

- cordoli in c.a. inseriti nelle murature ai livelli dei solai e del sottotetto (Fig. o6d);
- soletta in calcestruzzo armato realizzata al di sopra del solaio in legno e collegata ai cordoli di piano tramite ammorsamenti a coda di rondine (Fig. o6d). Grazie a tali ammorsamenti non possono esserci martellamenti tra le pareti e la soletta stessa, anzi essa tenderà a trattenere eventuali ribaltamenti fuori piano delle pareti. Non sono stati tuttavia realizzati collegamenti tra le solette e le travi che la sostengono; quindi, la soletta non può essere considerata collaborante con le travi al fine di portare i carichi verticali, ma costituisce un peso aggiuntivo;
