CASA SUARDI A BERGAMO

Intervento di restauro strutturale

Questo articolo verte sull'intervento di restauro architettonico e strutturale, e di riqualificazione funzionale di Casa Suardi, un palazzo che costituisce uno dei due lati lunghi di Piazza Vecchia a Bergamo, di cui gli autori hanno svolto la progettazione e la direzione dei lavori.

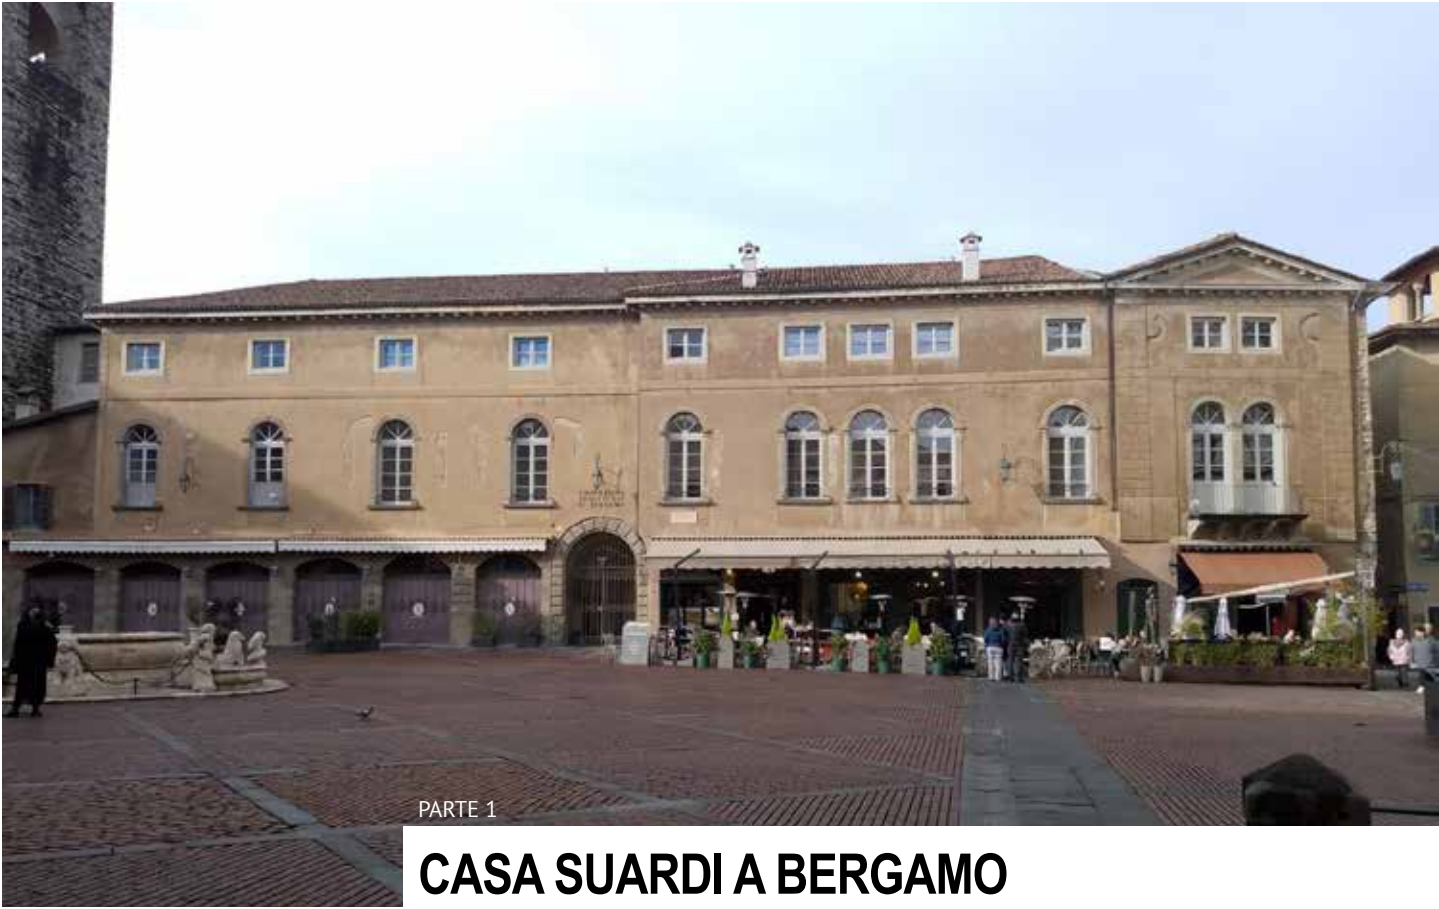
IN APERTURA_1. Casa Suardi a Bergamo, nella Città alta, in Piazza Vecchia 8, nello stato *ante-operam*: prospetto dalla piazza. Con la fine della Seconda Guerra Mondiale, il palazzo passò allo stato italiano, per poi tornare, nel 1956, di proprietà comunale. Dal 1961 al 1968, Casa Suardi ospitò la Scuola di Specializzazione di Giornalismo della Università Cattolica di Milano e dal 1968 al 1992, l'Università di Bergamo. Nel 1992, infine, Casa Suardi diventò un organismo statale. Dal 2001, per qualche anno, ospitò il Centro Studi Universitario sul Territorio Lelio Pagani. Infine, il Comune dedicò la sua proprietà a Gaetano Donizetti, destinandola alla Fondazione Teatro Donizetti (Donizetti Opera).

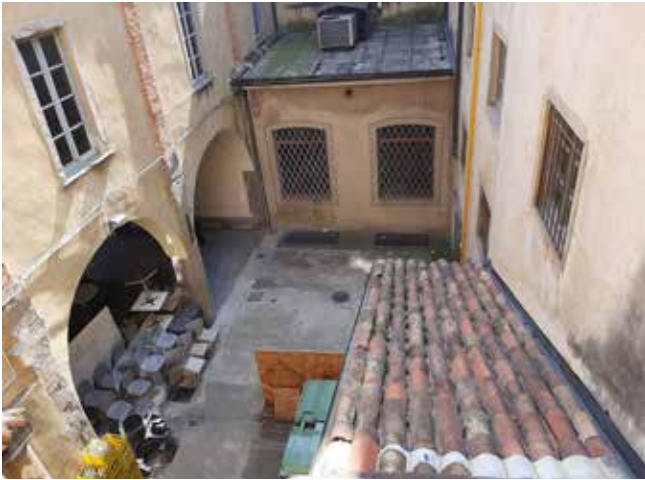
2. Cortile interno nello stato di fatto (lo spazio veniva usato dai ristoranti come deposito). L'ultimo arco a sinistra è l'accesso dalla piazza; da lì parte lo scalone di accesso.

I due piani interrati e la gran parte del piano terra non sono di proprietà del Comune e sono sede di due ristoranti (figura 1). Al piano terra, il Comune possiede soltanto l'accesso al palazzo dalla piazza – un ampio portone al centro del prospetto –, un cortile interno (figura 2) e uno scalone che dal cortile porta ai piani superiori.

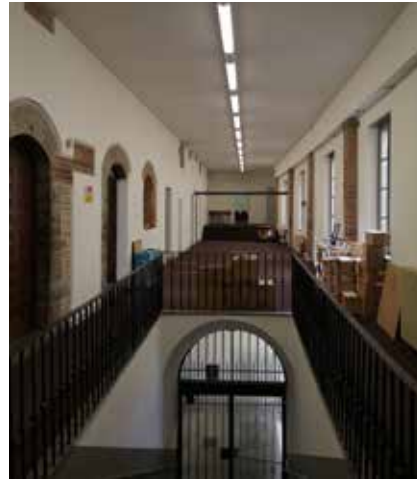
3. Sbarco dello scalone di accesso e corridoio del primo piano. La parete di destra dà sul cortile interno.

Il primo piano (figura 3), il secondo piano e il sottotetto sono invece interamente di proprietà del Comune.

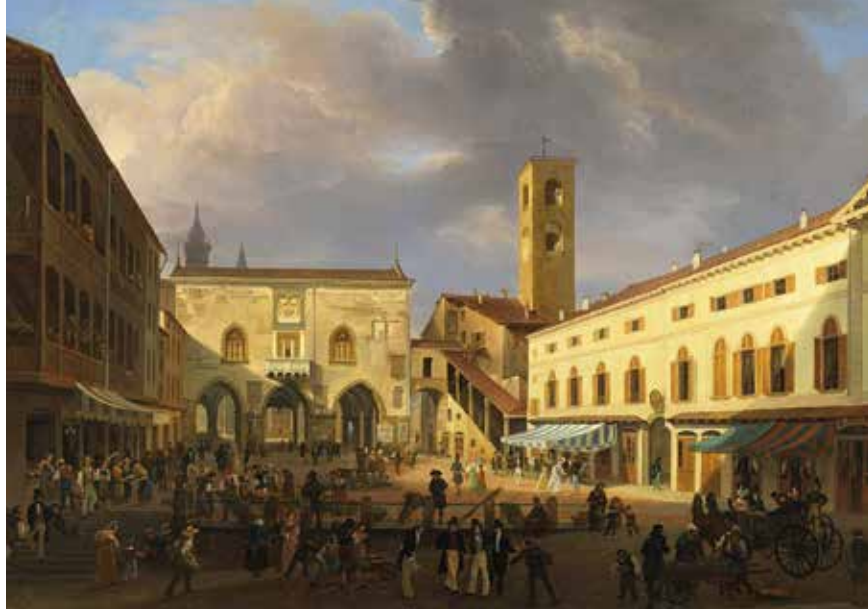
4. Olio su tela: veduta della piazza, allora denominata Piazza Grande, del 1833. Il Congresso di Vienna (1815) incluse Bergamo nel Regno Lombardo-Veneto (come noto, una regione amministrativa dell'Impero austriaco). Ormai Bergamo era costituita da due città: quella alta e quella bassa.
5. Pianta dell'edificio nel 1876. Nel 1859, Giuseppe Garibaldi fece il suo ingresso nella città, ponendo fine al dominio austriaco e Bergamo divenne parte del Regno d'Italia. Emblematico che la piazza fosse intitolata a Garibaldi, che era ancora in vita.

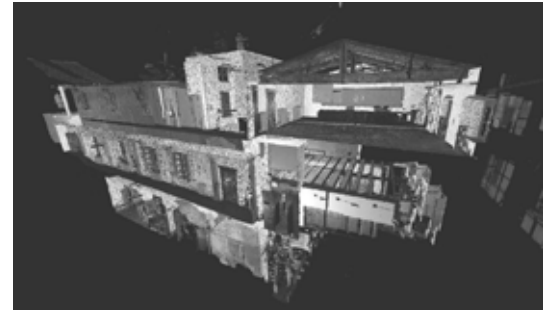
IN ALTO_Esportazione assonometrica derivata dalla nuvola di punti del rilievo laser-scanner. SOPRA_Modello di calcolo. Si osserva la conformazione puntiforme del sistema strutturale verticale.

In sintesi, il sistema strutturale verticale dei piani superiori alla vista sembra essere costituito da pareti, mentre per lo più è costituito da colonne e da maschi murari sottili.

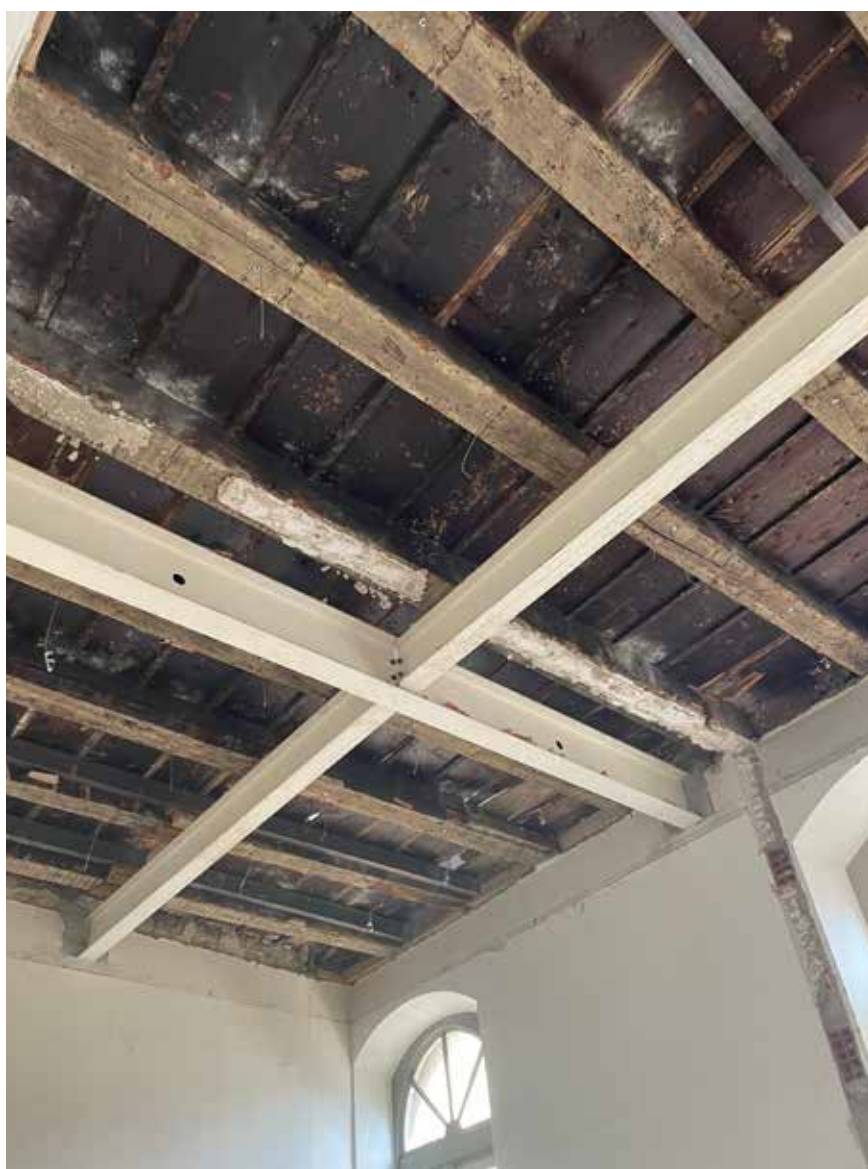
7. Impalcato esistente: travi e tavolato in legno con alcuni elementi più nuovi, in acciaio. Il legno mostra i segni dell'ultimo incendio subito dal palazzo, quello del 1770. L'impalcato ex-novo è stato progettato in modo da poter lasciare in opera l'impalcato esistente. Le strutture orizzontali esistenti – prevalentemente lignee, ma alcune metalliche – avrebbero potuto essere rinforzate: il rinforzo con FRP avrebbe reso le strutture lignee staticamente adeguate. Tuttavia, le reazioni verticali scaricate dalle strutture orizzontali esistenti sulle colonne e sui muri avevano una elevata eccentricità: la reazione verticale determinava pressioni il cui centro era piuttosto vicino al bordo della sezione trasversale della colonna o del maschio murario, e ciò era una delle cause dell'inadeguatezza statica.

La portanza dei sovraccarichi previsti dalla normativa per la destinazione d'uso di archivio-libreria è stata ottenuta con impalcati ex-novo, realizzati però senza demolire e rimuovere gli impalcati esistenti. Questi ultimi sono solo stati esautorati della funzione portante, ma sono stati lasciati in opera, quale testimonianza della storia costruttiva del palazzo (figura 7).

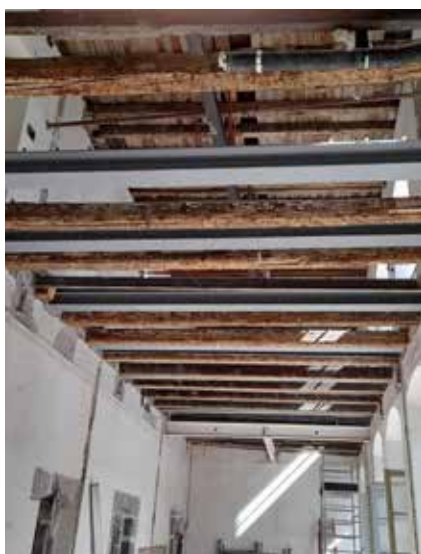
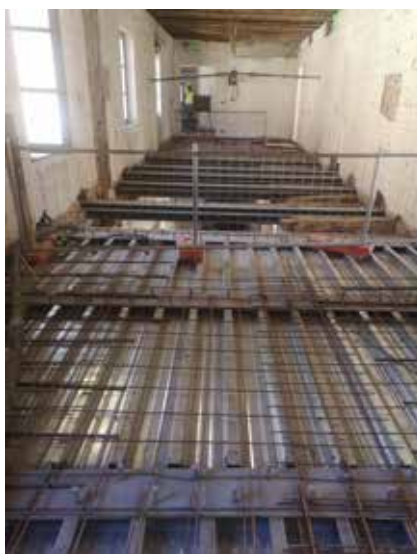
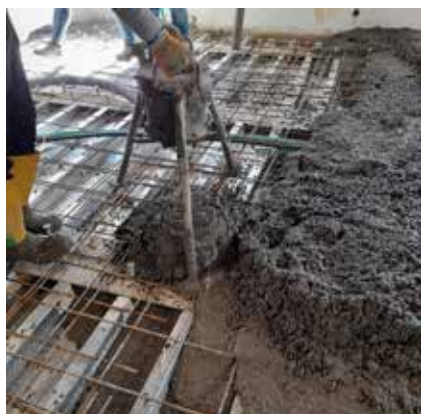
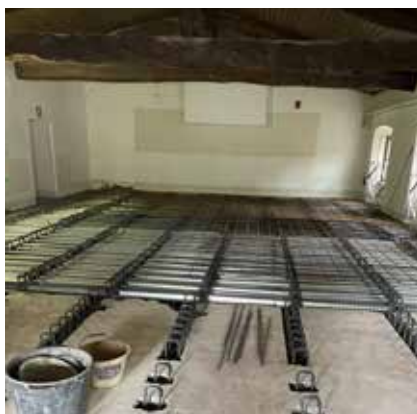
IN SENSO ORARIO 8. Travi metalliche ex-novo: vista intradosale. Le travi d'acciaio ex-novo sono state messe in opera tra le travi di legno esistenti: l'impalcato ligneo è stato conservato, ancorché destituito della portanza dei sovraccarichi. Il punto di applicazione delle reazioni verticali (centro delle pressioni) dipende anche dai carichi sulla struttura orizzontale: maggior è il carico minore è l'eccentricità. L'appoggio è stato progettato in modo che l'eccentricità sia teoricamente nulla per il carico $\gamma_{G1} \cdot G_1 + \gamma_{G2} \cdot G_2 + \gamma_Q \cdot Q$, laddove è comunque accettabile anche per i soli carichi $G_1 + G_2$, con $Q = 0$.

9. Parte in acciaio del sistema composto acciaio-calcestruzzo. In primo piano: travi metalliche con connettori, lamiera grecata e rete elettrosaldata estradosale. Il calcestruzzo è stato gettato su lamiera grecata hi-bond piazzate all'estradosso delle travi metalliche, le quali hanno sia semplificato e facilitato il getto sia realizzato una armatura intradosale.

10. Getto di calcestruzzo di completamento della struttura composta. Non è stato possibile fare arrivare una betoniera e quindi il calcestruzzo ha dovuto essere gettato con modalità ad hoc. Il getto ha incluso reti d'armatura all'estradosso, le quali hanno completato il sistema, dando luogo a una soletta in cemento armato. Il collegamento tra la soletta e le travi realizzato dai connettori ha prodotto una struttura composta.

11. Il cantiere ha rivelato che un campo di solaio descritto in legno dal rilievo invece era costituito da travi metalliche all'intradosso e una soletta in cemento armato all'estradosso. Sebbene la situazione riscontrata fosse migliore di quella ipotizzata, l'impalcato risultava comunque staticamente inadeguato. Il calcolo ha però anche mostrato che, connettendo la soletta alle travi con un collegamento sufficientemente rigido allo scorrimento assiale (slip), la struttura composta risultante avrebbe garantito la portanza. Il progetto è stato allora modificato: quell'impalcato è stato mantenuto in opera e la soletta è stata connessa alle travi mediante staffe di grosso diametro (atte a lavorare a taglio), saldate a queste e inserite in scassi praticati in quella, poi riempiti di malta di cemento a ritiro compensato.

Gli impalcati ex-novo sono stati realizzati a struttura mista acciaio-calcestruzzo: travi metalliche a “doppio T” (in particolare HEA), calcestruzzo e connettori d'acciaio saldati a quelle e annegati in questo (figure 8-11). La scelta, per le strutture orizzontali, del sistema composto acciaio-calcestruzzo è derivata dalla richiesta architettonica di contenere lo spessore dell'impalcato al minimo. Fra tutti i tipi strutturali, quello che permette di minimizzare lo spessore è, appunto, il tipo composto acciaio-calcestruzzo.

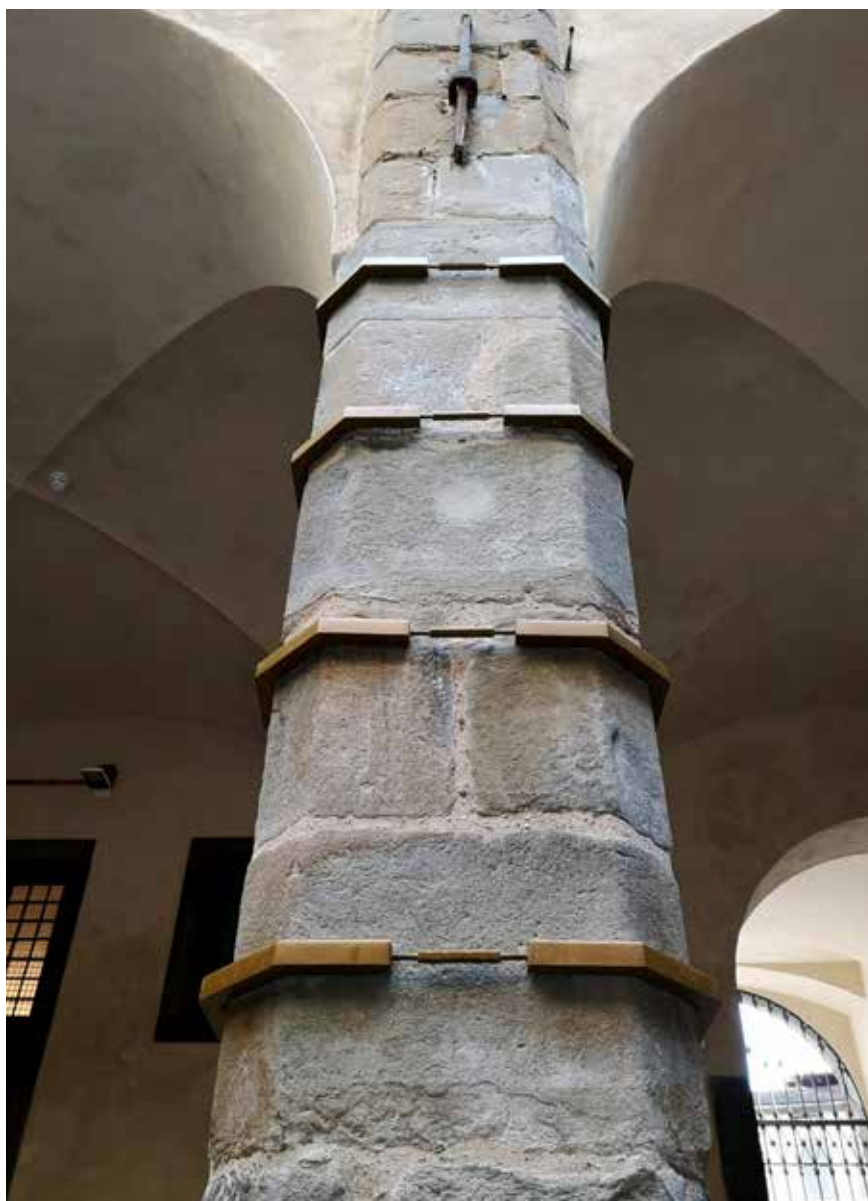
12a. Cinturazione pretesata di una colonna.

La progettazione si è allora riferita all'unica tecnica valida tra quelle comuni succitate – i diaconi pretesati – e ha concepito una soluzione analoga che però non includesse la carotatura delle colonne: una cinturazione attiva.

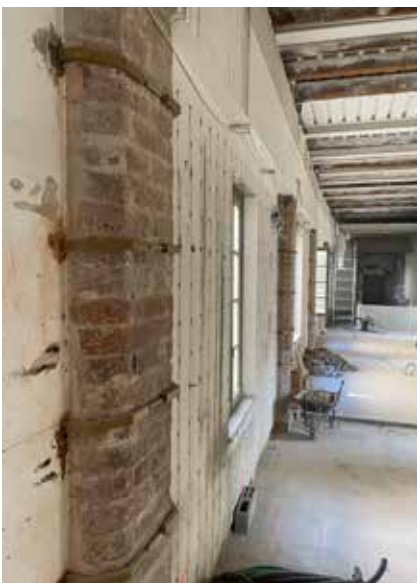
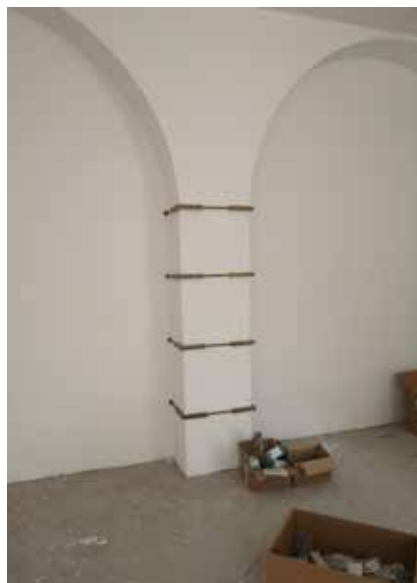
12b-d. Cinturazione pretesata delle colonne e dei maschi murari atta a produrre un confinamento attivo: colonne del cortile al piano terra, colonne lato cortile al piano primo, maschio murario tamponato al piano secondo. Un aspetto tutt'altro che secondario, questo però del progetto architettonico, è stato la definizione del colore da dare alle cinture.

Il punto cruciale di questo intervento è rappresentato dalla definizione del passo delle cinturazioni, del tiro da imprimere e dello spessore delle aste.

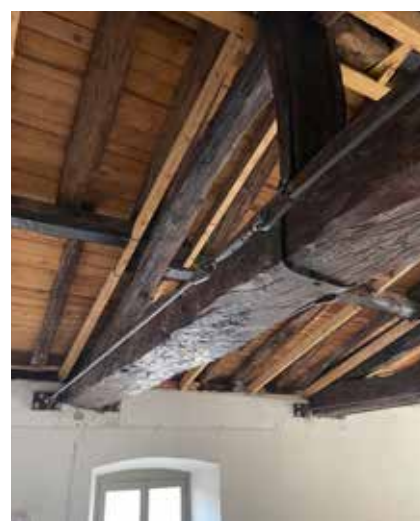
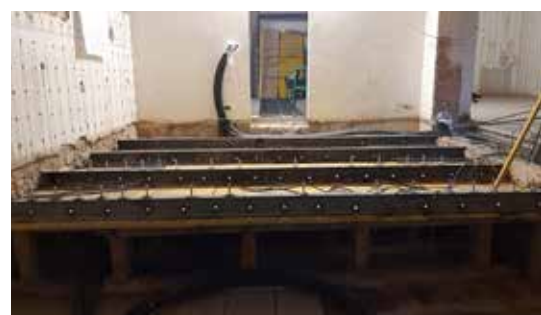
IN ALTO_Vista del tirante-capriata.
SOPRA_Solaio di un corridoio del primo livello durante i lavori.
