**SIFET 03 12**

Bollettino della Società Italiana
di Fotogrammetria e Topografia
n 3 anno 2012

Keywords > Edilizia Venezia, dissesto facciate, comportamento strutturale, rilievo, Laser Scanner.

**Le facciate dell'edilizia storica
di Venezia.
Alcuni casi di rilievo
con modalità Laser Scanning**

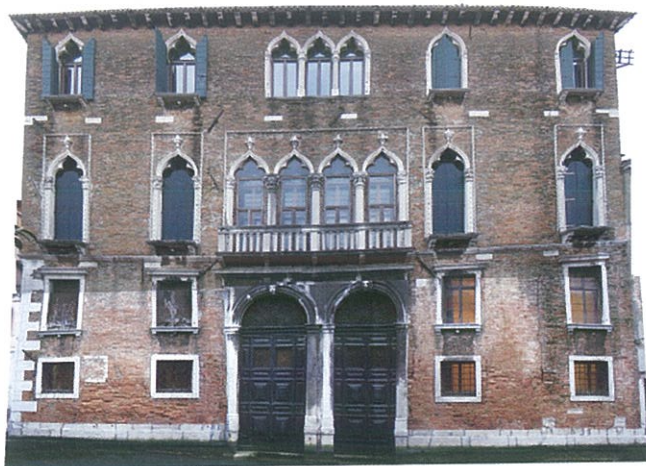
Figura 3 - Ca' Corner de la Frescada, Venezia. Fronte principale sul rio omonimo. Tratto da F. Doglioni, A. Squassina, F. Trovò, *Assesti intenzionali a entro-piombo nell'edilizia civile*, [2], in Doglioni, F., Mirabella Roberti, G., (a cura di), "VENEZIA, forme della costruzione - forme del dissesto", [1], p. 164.

Ca' Corner de la Frescada sul rio omonimo (Dorsoduro, 3911) è un edificio della metà del XV secolo, con il fronte principale di latezza pari a circa m. 16,5, su rio, con porta d'acqua, opposto a una facciata parte sulla calle e parte sulla corte interna inserita tra i corpi laterali. La misurazione del profilo effettuata sulla facciata principale per mezzo di due sezioni verticali in punti simmetrici, liberi da aperture, ha dato come esito un entro-piombo costante (profilo tipo a) di 34 e 38 cm., corrispondenti a una inclinazione variabile tra il 2 e il 3% in rapporto all'altezza; sulla facciata laterale verso est (un solo profilo lineare in prossimità dell'angolata), l'entro-piombo è risultato di 18 cm., ossia di poco superiore all'1%.

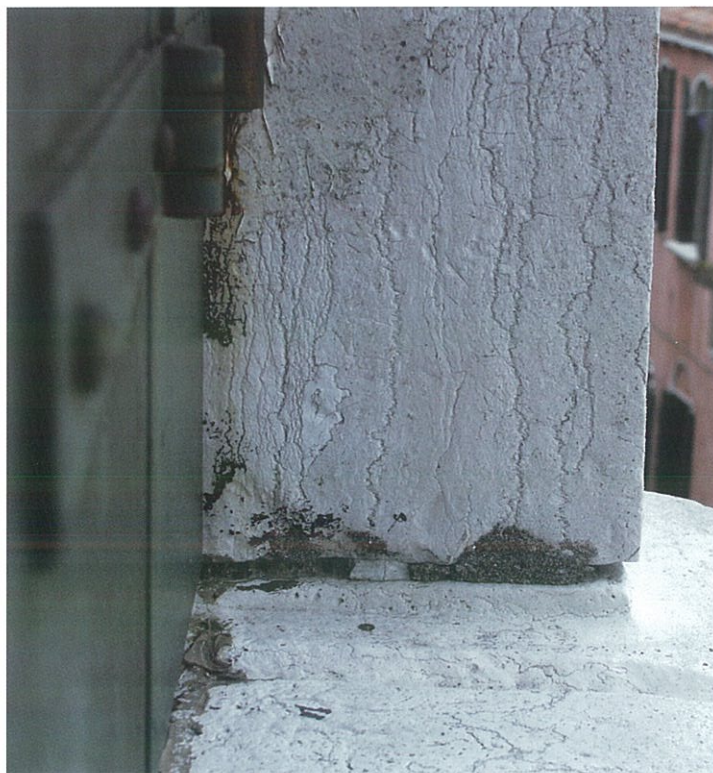
Figura 5 - Ca' Corner de la Frescada, Venezia. Rilievo dell'assetto geometrico del solaio tra il piano terra e il piano primo in corrispondenza del salone centrale del palazzo. La minima variazione della distanza tra il pavimento -la cui planarità è stata accertata- e il solaio, il cui valore massima è varia da cm. 6,5 a cm. 14, porta ad escludere, se si tiene conto delle deformazioni localizzate fisiologiche delle travi, l'esistenza di un legame fra l'entro-piombo misurato in facciata e l'eventuale innesco di un cinematismo di ribaltamento a corpo rigido dell'intera fabbrica.

Come si evince dalla figura 5 è stato escluso che l'effetto dell'*entro-piombo* della facciata possa essere spiegato come il risultato di una complessiva rotazione a corpo rigido dell'intero volume edilizio, in quanto la misurazione del solaio del primo piano ha evidenziato limitatissimi abbassamenti interni, non certo compatibili con i valori di *entro-piombo* osservati sul fronte.

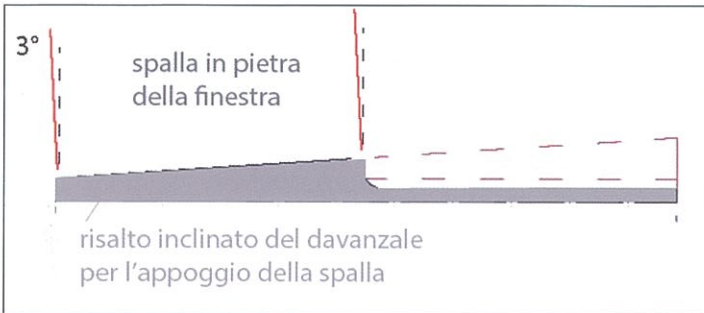
Figure 6-6a - Ca' Corner de la Frescada, Venezia. Foto di dettaglio e rilievo del risalto sul davanzale all'appoggio delle spalle delle finestre del primo piano. Tratto da F. Doglioni, A. Squassina, F. Trovò, *Assetti intenzionali a entro-piombo nell'edilizia civile*, [2], in Doglioni, F., Mirabella Roberti, G., (a cura di), "VENEZIA, forme della costruzione - forme del dissesto", [1], p. 164

L'osservazione dei davanzali delle finestre ha messo in luce la presenza di uno speciale accorgimento che è del tutto compatibile con la necessità pratica di mettere in opera i ritzi di finestra in posizione già inclinata, che segue l'entro-piombo della facciata.

Si tratta di una particolare lavorazione dei davanzali, formati da un monolite di significative dimensioni: questi presentano un rialzo inclinato accuratamente realizzato, il cui scopo evidente è formare un appoggio ortogonale all'asse dello stipite che segue.

A questo proposito, nel succitato studio [2] (pp. 161-170), si evidenzia che *"la vista laterale del davanzale gotico consente di osservare come la fascia superiore della cornice risulti di altezza costante e sovente sia essa stessa già inclinata verso l'esterno: tale quindi da escludere nei casi osservati che i risalti sui davanzali, all'appoggio degli stipiti delle finestre, possano essere la conseguenza di un abbassamento della superficie lapidea circostante (...). La speciale stereotomia dei davanzali, sagomati fin dall'origine in modo tale da consentire di collocare in opera le spalle della finestre seguendo la precisa inclinazione della facciata, costituisce a nostro avviso prova dell'intenzionalità costruttiva dell'entro-piombo; la planarità del solaio interno e l'assenza di lesioni rilevanti, per negativo, portano a escludere che il dissesto possa essere la componente principale. Questi elementi avvalorano l'ipotesi che l'assetto a entro piombo del fronte sul rio di Ca' Corner della Frescada sia iniziale e intenzionalmente realizzato"*.

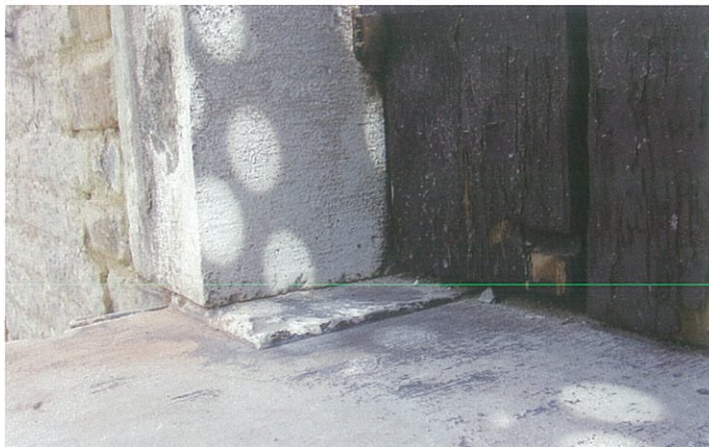
Figura 7 - Canonica della chiesa della Bragora, fronte su campiello del Piovan. Foto di dettaglio del risalto sul davanzale all'appoggio delle spalle delle finestre del primo piano. Foto di F. Trovò, 2012. Per gentile concessione dell'architetto Francesca Semenzato.

Altri davanzali dalle simili caratteristiche sono stati osservati in diverse zone della città. Fra tutti si evidenzia, per la chiarezza dell'esempio, il caso del davanzale osservato recentemente sul fronte dell'edificio gotico della canonica della Bragora nel sestiere di Castello, descritto nelle immagini allegate.

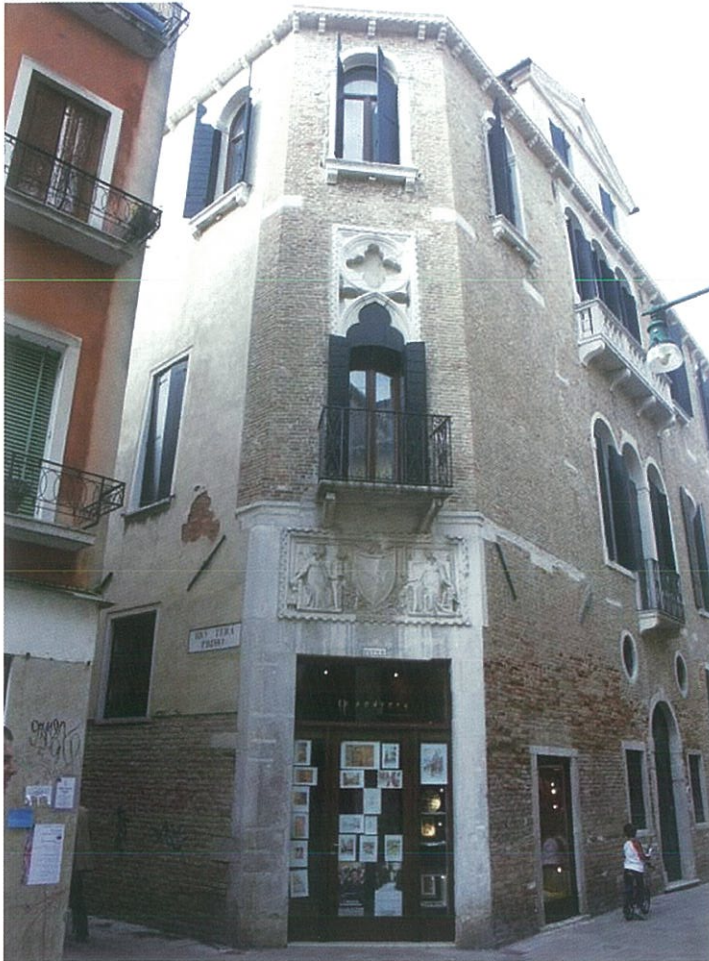
Figura 8 - Palazzo Soranzo Pisani a S. Agostin. Vista del fronte in diagonale con il portale. Tratto da F. Doglioni, A. Squassina, F. Trovò, Assetti intenzionali a entro-piombo nell'edilizia civile, [2], in Doglioni, F., Mirabella Roberti, G., (a cura di), "VENEZIA, forme della costruzione - forme del dissesto", [1], p. 165.

A differenza di Ca' Corner de la Frescada palazzo **Soranzo Pisani** a Sant'Agostin, di altezza pari a circa m. 14, presenta un entro-piombo marcatamente di tipo b), con profilo verticale fino al primo solaio e in entro-piombo nella parte superiore; si osserva che la variazione di inclinazione del profilo è collocata immediatamente al di sopra del grande portale gotico, che insiste sul lato intermedio in diagonale, occupandolo per esteso.

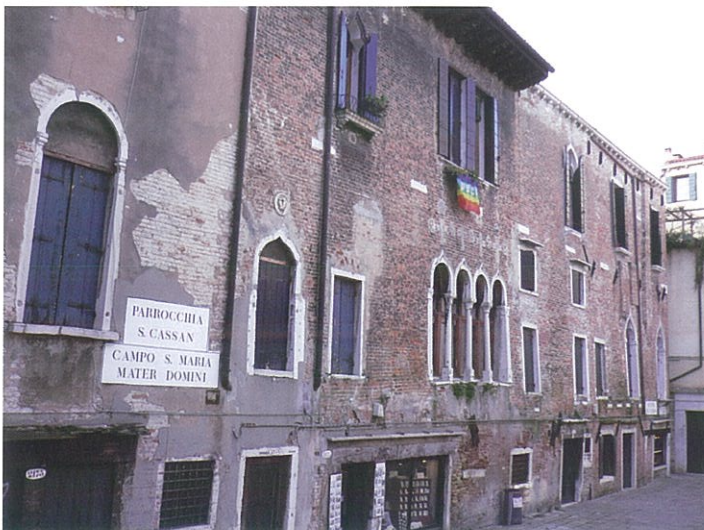
Figura 9 - Case Zane in campo Santa Maria Mater Domini nel sestiere di Santa Croce (fronte Nord). Vista d'insieme del manufatto da campo S. Maria Mater Domini che mostra una deformazione patologica tipo c) del fronte. Tratto da F. Doglioni, A. Squassina, F. Trovò, Deformazioni fuori piano e fattori di crisi dei fronti esterni, [4], in Doglioni, F., Mirabella Roberti, G., (a cura di), "VENEZIA, forme della costruzione - forme del dissesto", [1], p. 245.

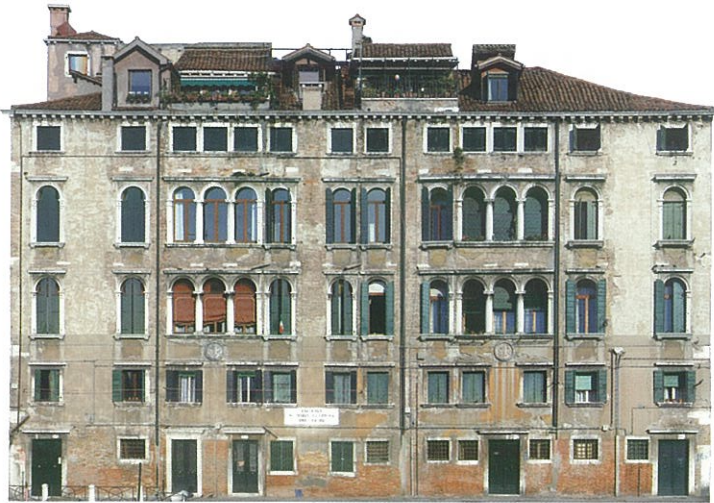
Figura 11 - Edificio denominato Castel Forte San Rocco. Il raddrizzamento fotogrammetrico pur non essendo significativo nello studio dei profili, risulta essere la prima base su cui mappare alcuni fenomeni che riguardano lo stato di conservazione di un edificio. Nel caso degli edifici studiati il raddrizzamento di ciascuna facciata è stato eseguito per parti in considerazione del fatto che difficilmente può essere descritta attraverso un unico piano. Ciò che si ottiene è quindi una sorta di sviluppo rispetto ad un piano verticale. I raddrizzamenti, anch'essi inseriti nel sistema di riferimento locale di ciascun rilievo, sono stati salvati nel formato .ecw di ErMapper per mantenere la risoluzione originale (1 pixel=0.004m) pur comprimendo l'immagine e, grazie ad un apposito visualizzatore, è stato possibile ottenere una rapida consultazione metrica soprattutto per i dati altimetrici.

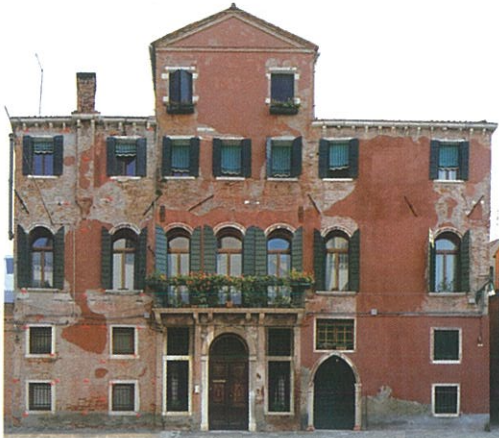
edificio 5: campo S. Angelo Raffaele

Figura 14 - Edificio in campo Angelo Raffaele. La facciata è stata oggetto di rilievo fotografico e di mosaiacatura per la realizzazione dell'ortofoto (a sinistra) e successivamente di rilievo laser scanning per la estrapolazione dei diversi profili significativi (in basso a destra). Il rilievo è stato effettuato dal Laboratorio di Fotogrammetria - Circe dell'Università IUAV di Venezia.

Di particolare interesse sono risultate anche le ortofoto di precisione e cioè un prodotto dove sono state corrette anche le deformazioni prospettiche degli oggetti che non appartengono alla superficie rilevata. Per la produzione di ortofoto di precisione è stato necessario disporre di modelli DEM che tenessero conto delle numerose discontinuità altimetriche riscontrate, ed impiegando più immagini si potute ottenere una descrizione completa e senza zone d'ombre dell'elemento ritratto.
