Una estrategia para conservar la autenticidad material en Venecia: del paramento a la imagen urbana

A strategy to conserve material authenticity in Venice: from wall facing to urban landscape

Angela Squassina
Università Iuav di Venezia, DCP

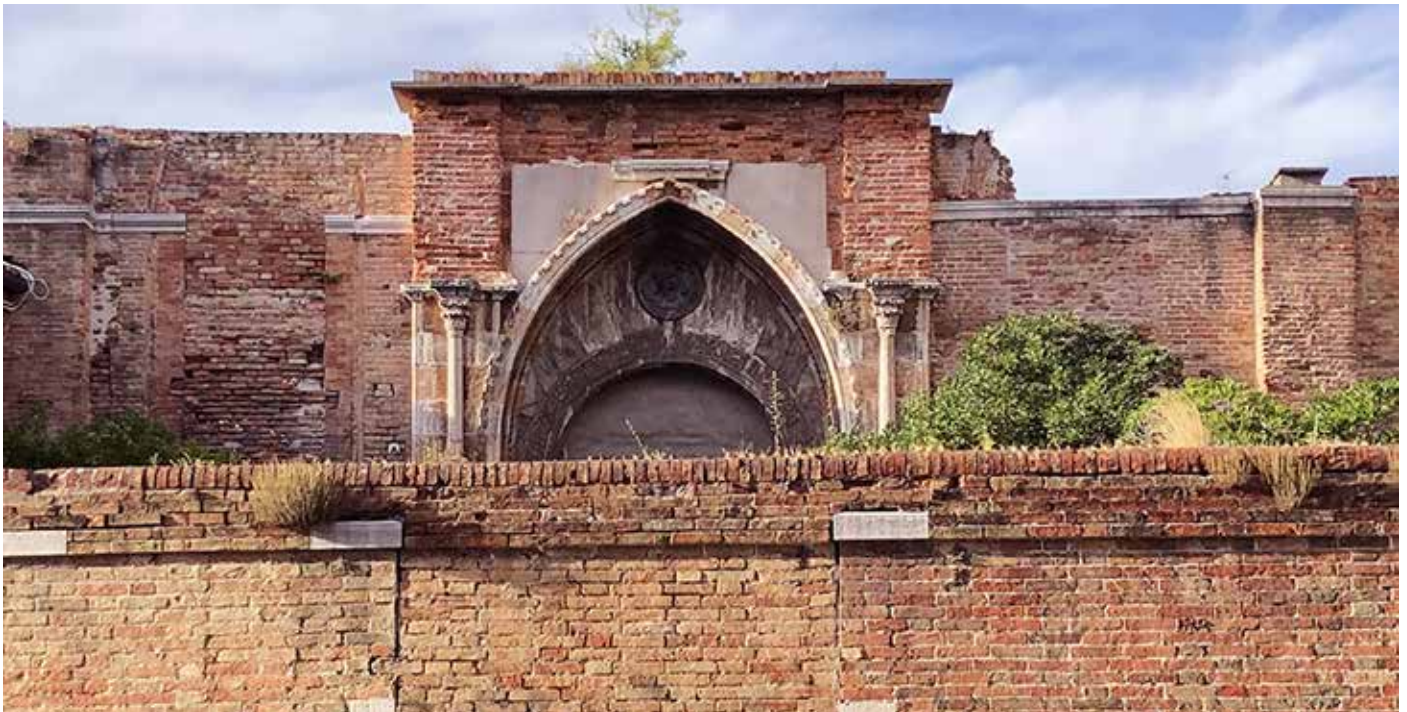
1. Venecia, ruinas de la iglesia "dei Servi", un palimpsesto de muros medievales de ladrillo / Venice, remains of the dei Servi church, a palimpsest of medieval brick masonry

La relación entre lo antiguo y lo nuevo en Venecia resulta a veces contradictoria. Si la ciudad siempre ha existido en la encrucijada de intercambios e innovaciones (Mancuso 2009; Vettese 2017), la naturaleza del lugar ha propiciado que a lo largo de la historia haya crecido sobre sí misma, favoreciendo las reconfiguraciones y la reutilización de materiales frente a la renovación (figs. 1, 2a, 2b).

The relationship between old and new in Venice is at times contradictory. Although the city has always been a crossroads of exchange and innovation (Mancuso 2009; Vettese 2017), the nature of the site has meant it has grown on itself, favouring reconfigurations and reuse of materials rather than renewal (figs. 1, 2a, 2b).

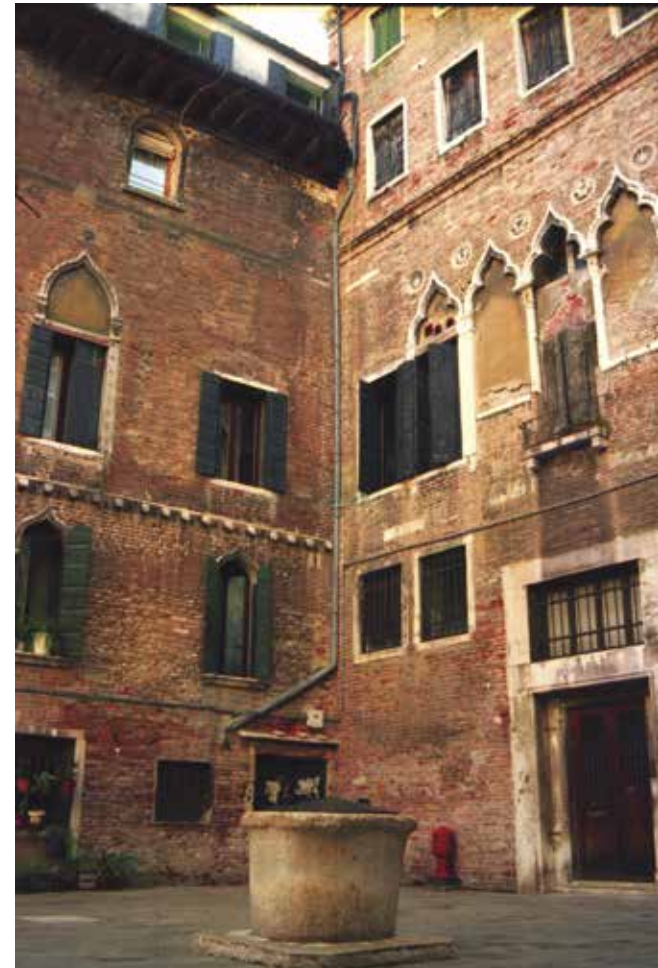
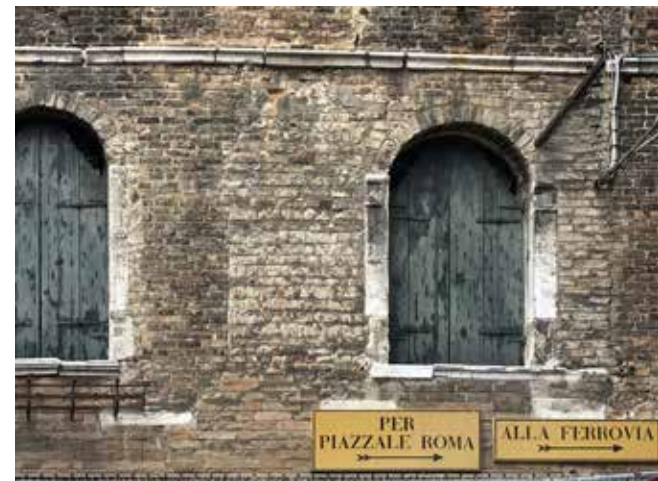
2a-2b. Corte seconda del Milion, ejemplo de un contexto medieval estratificado con paramento en ladrillo caravista (a, imagen de U. Del Corso); aberturas estratificadas con traza de tapiado trabado miméticamente en la calle Dolfin (b)

2a-2b. Corte seconda del Milion, example of stratified medieval context with exposed brick facing (a, image by U. Del Corso); stratified openings with signs of walling with mimetic repair Calle Dolfin (b)

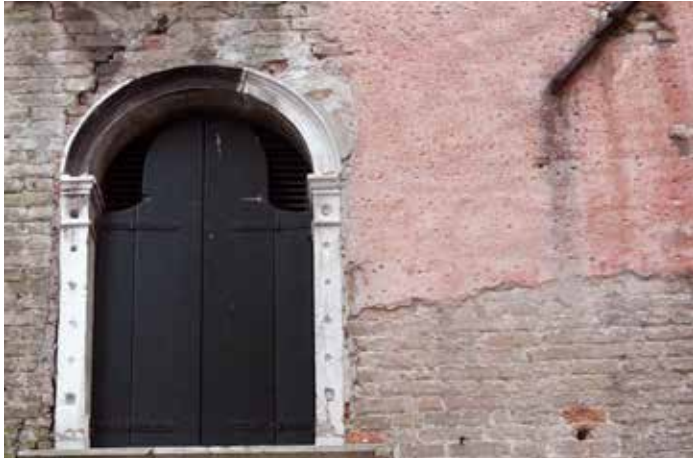
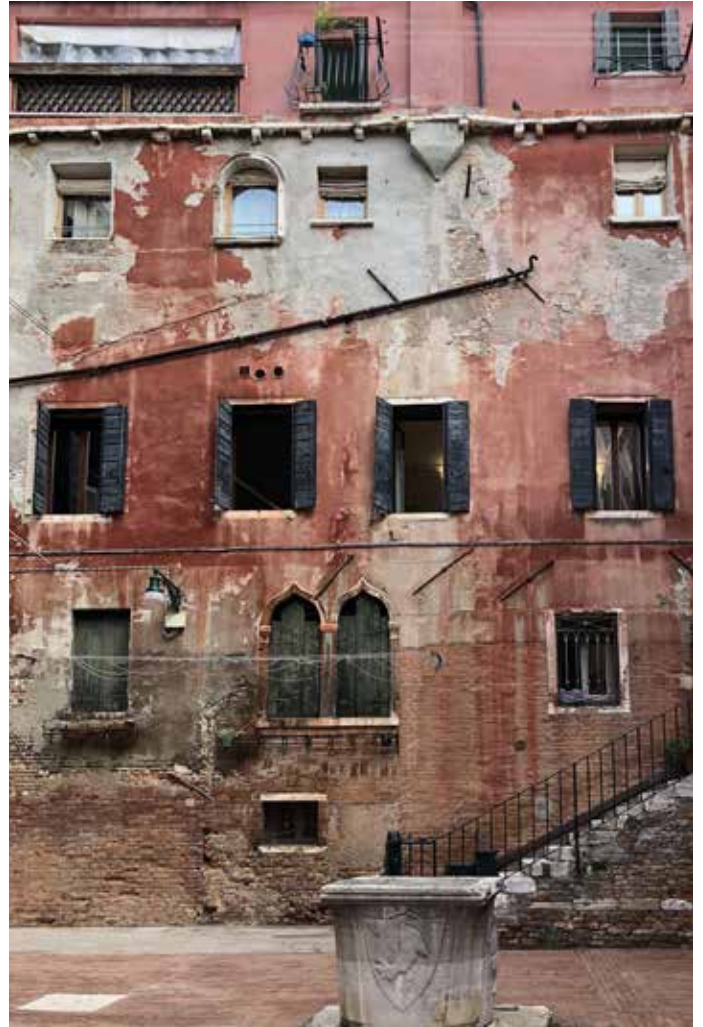
3a-3b. Corte Morosina, un edificio véneto-bizantino recubierto por un enlucido del siglo XIX en *cocciopesto* fingido, definido por Giacomo Boni como *color fresas muertas*, (a) comparado aquí con un genuino *cocciopesto* del siglo XVI (b)

3a-3b. Corte Morosina, a Byzantine-Venetian building clad with a nineteenth-century, *faux-cocciopesto* plaster, defined by Giacomo Boni as *color fragole guaste* (rotten strawberry shade), (a) here compared with a genuine sixteenth-century *cocciopesto* (b)

El daño producido en la imagen de la ciudad por los enlucidos modernos fue señalado tempranamente por Giacomo Boni (1887) (figs. 3a, 3b); no obstante, la práctica continuó sin interrupción, afectando sobre todo a las edificaciones no protegidas del tejido urbano.

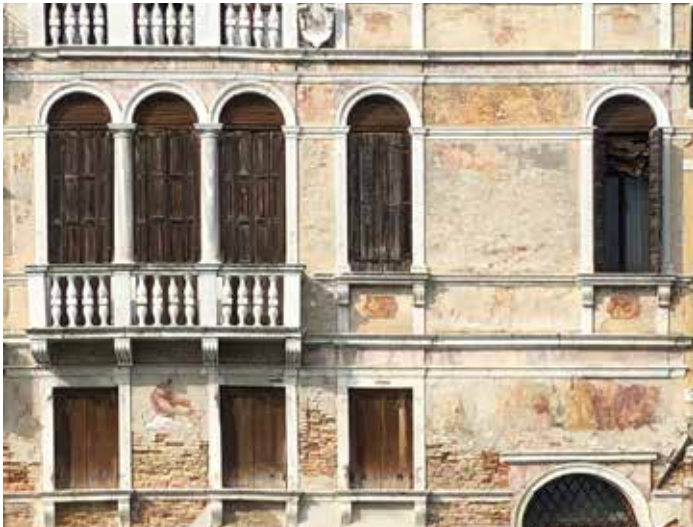
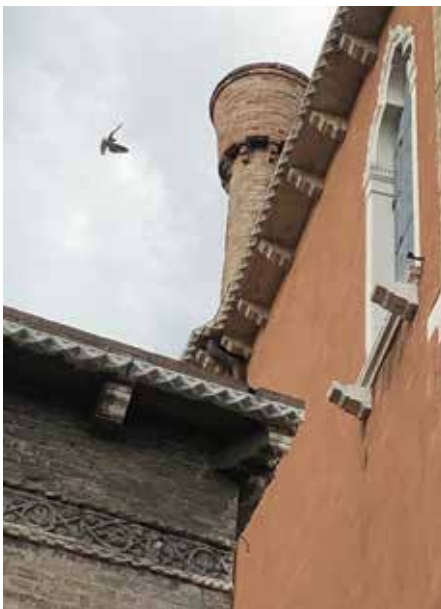
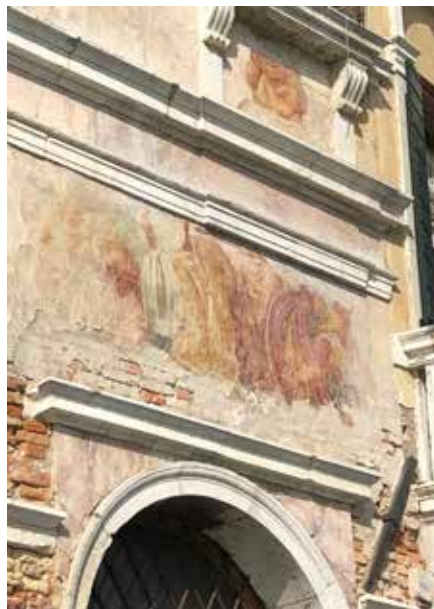
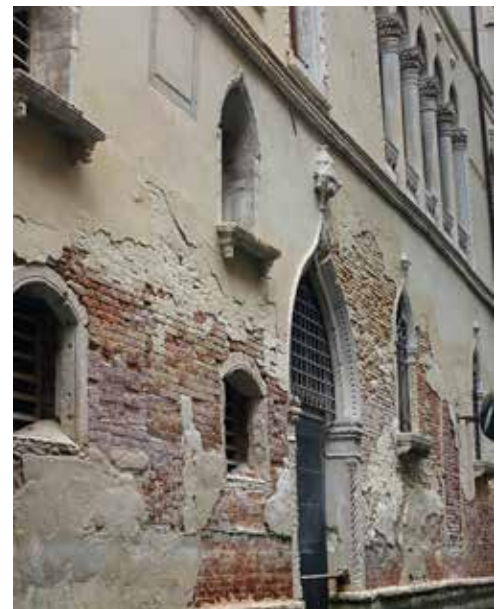
4a-4b-4c-4d. Los nuevos enlucidos (a), incluso cuando están formulados correctamente, aparecen sin vibración superficial en comparación con los antiguos (b), debido a la homogeneidad de la superficie y la saturación del color. La percepción de artificialidad como consecuencia de la renovación de la superficie afecta al edificio en sí, con efectos en el contexto cercano, pero supone también la pérdida gradual y sistemática de autenticidad de toda la ciudad. Además, la degradación de los materiales tradicionales es lenta y se concentra en la planta inferior a causa de la humedad, como ocurre en la fachada decorada con frescos del palacio Barbarigo alla Maddalena (c). Mientras que una aceleración de la degradación debida a fenómenos de incompatibilidad es típica de los revestimientos renovados (d)

4a-4b-4c-4d. The new plasters (a), even when correctly formulated, lack surface frisson compared to the ancient ones (b), because of the homogeneity of the surface and the saturation of the colour. The perception of artificiality due to the renewal of the surface involves the individual building, with effects on the close context, but leads to the gradual and systematic loss of authenticity of the entire city. In addition, the deterioration of traditional materials is slow and concentrated in the lower floor stressed by damp, as in the frescoed facade of Palazzo Barbarigo alla Maddalena (c). While an acceleration of the deterioration due to phenomena of incompatibility is typical of renovated cladding (d)

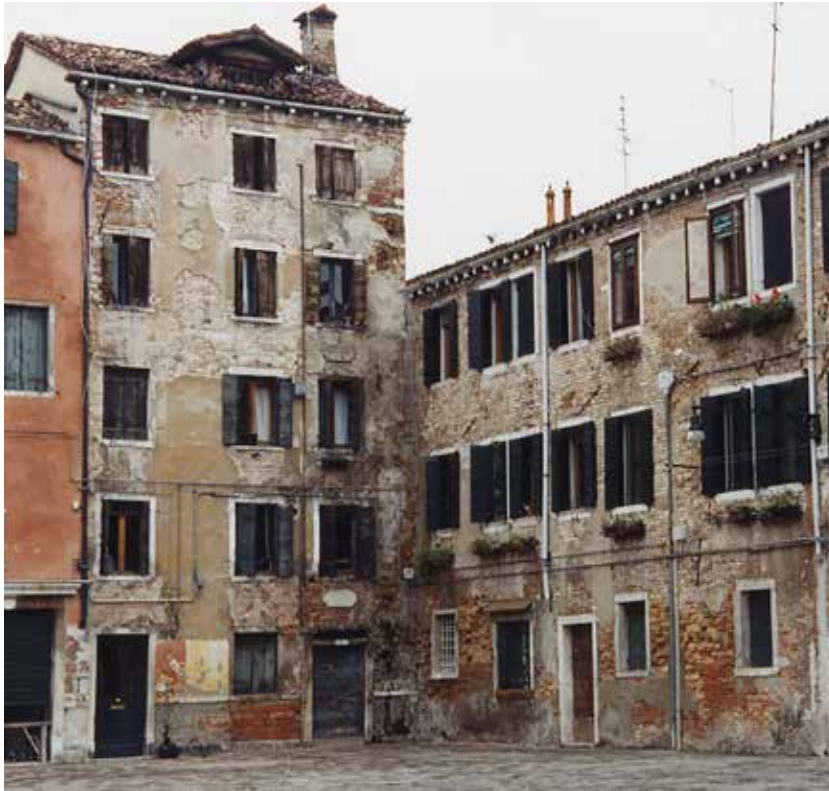
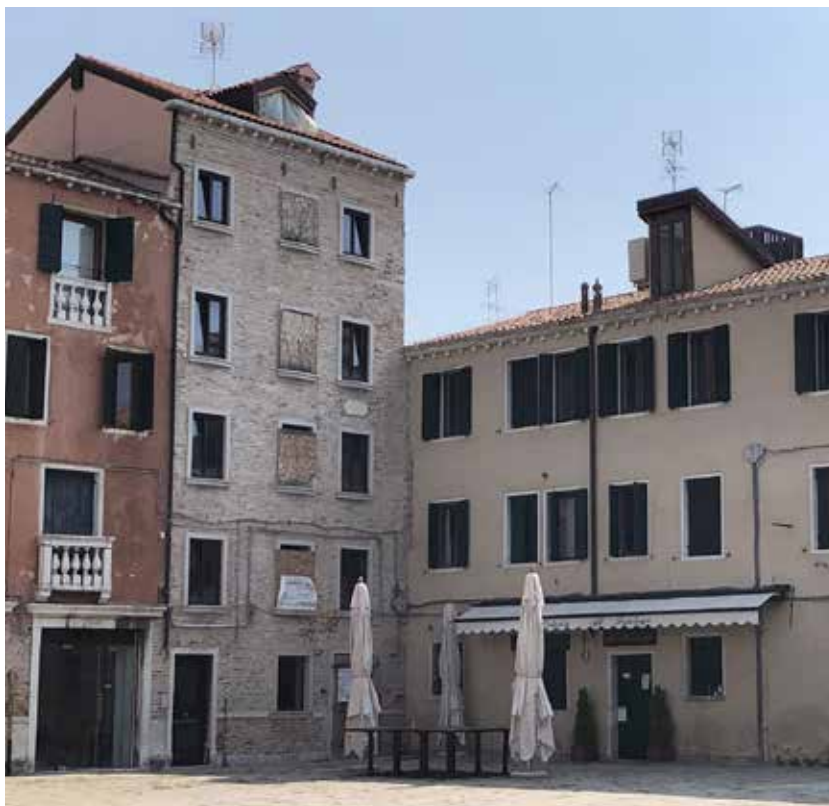
7a-7b. Los *malentendidos* de la naturaleza de los muros conducen a restauraciones no coherentes con el carácter del edificio – Campo S. Margherita antes (a) y después (b): en la parte derecha de las imágenes, los restos de un paramento visto de un *fondaco* medieval han sido recubiertos irreversiblemente con enlucido; al mismo tiempo, en un edificio más reciente y enlucido (a mano izquierda) se ha retirado el revestimiento dejando a la vista la fábrica del muro, sin connotación superficial

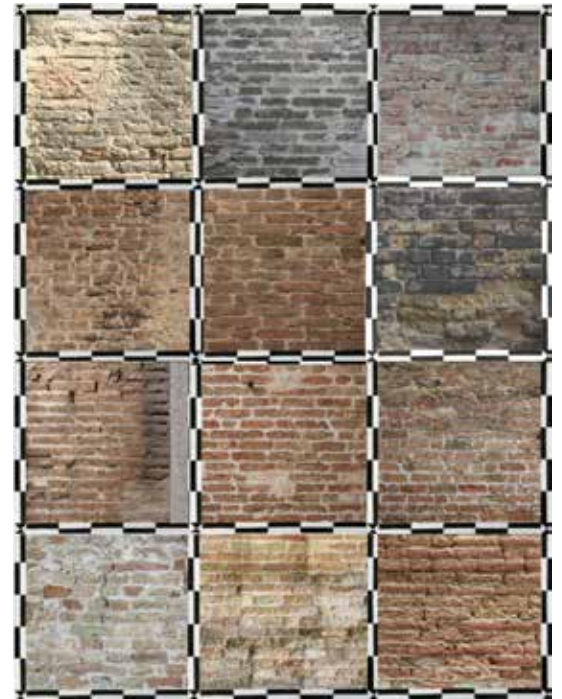
8

8. Evolución del tamaño de los ladrillos: cuadro sinóptico de los principales tamaños utilizados en Venecia desde el siglo XIII hasta el XVI, dispuestos en orden cronológico de abajo hacia arriba

8. Bricks over time: synoptic picture of the main formats used in Venice from the thirteenth to the sixteenth century, arranged in chronological order from bottom to top

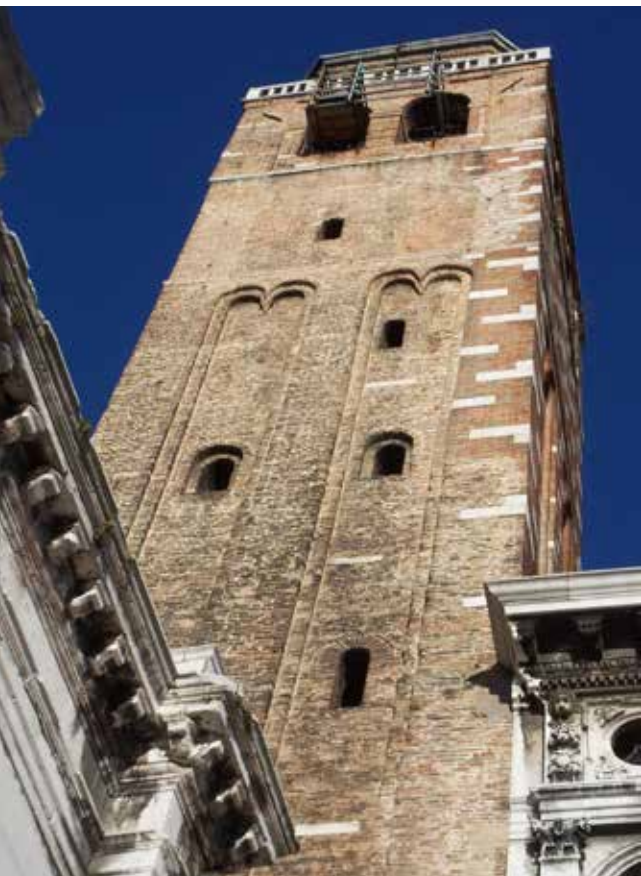
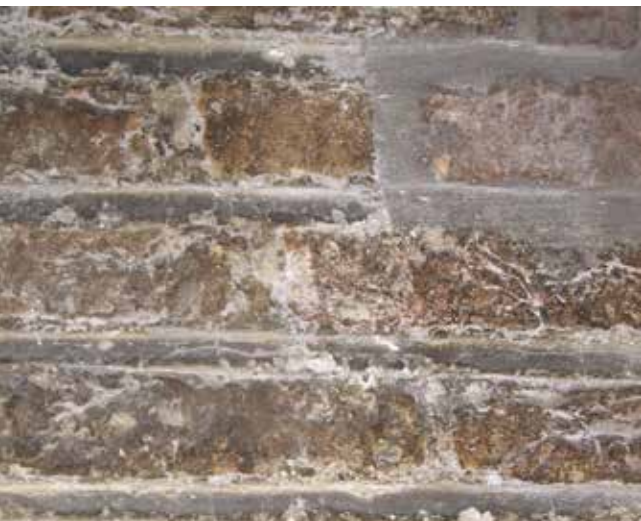
9a-9b. Muros arcaicos del campanario de San Geremia y detalle de las gruesas juntas, aplanadas con perfil inclinado hacia arriba (b).

9a-9b. Archaic masonry of the San Geremia bell tower and detail of the fairly thick joints, flattened with slanted abutting profile (b)

El resultado de la interacción entre la investigación documental, la observación de la construcción, el análisis dimensional y la estratigrafía arroja una secuencia cronológica de caracteres y tamaños, representativa del panorama evolutivo de los ladrillos utilizados en Venecia desde el siglo XIII hasta el XVI (fig. 8). Los ejemplares más antiguos consisten en ladrillos de producción local, generalmente irregulares y delgados, compuestos por *caranto*, la arcilla compacta y cromáticamente variada de la laguna. Para compensar la irregularidad de las piezas, estos paramentos presentan juntas gruesas y enrasadas (figs. 9a, 9b).

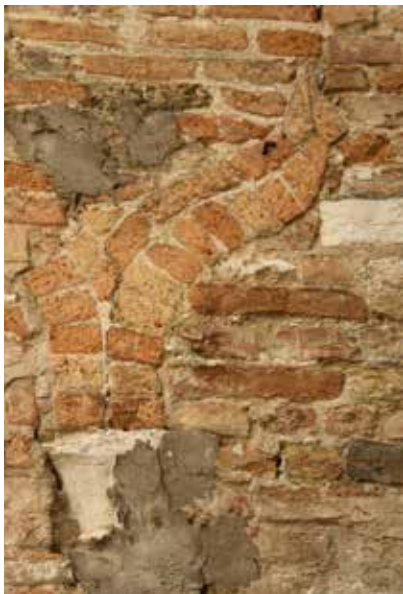
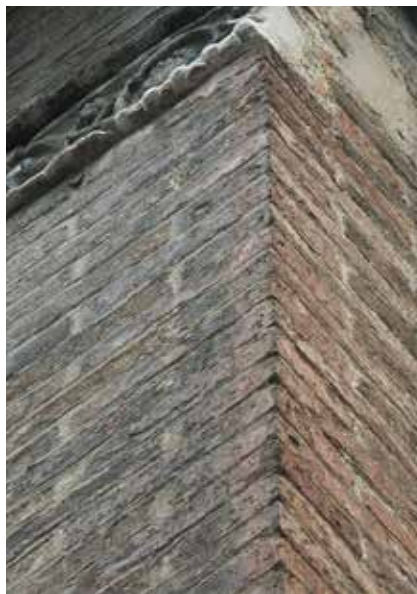
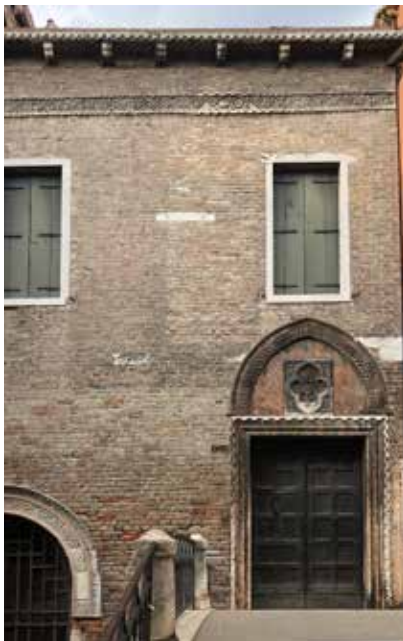
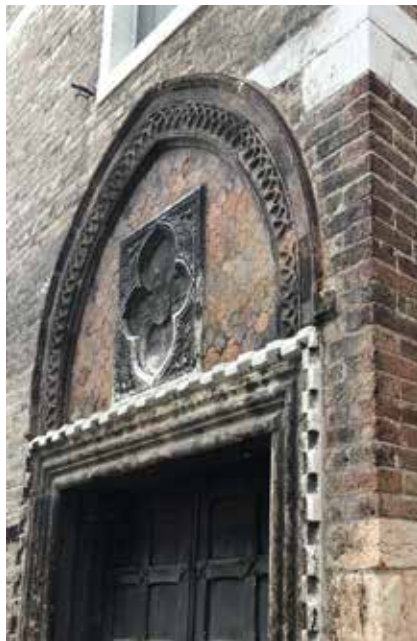
11a-11b-11c. Palacio Bosso (siglos XIII-XV): ejemplo de muro de ladrillo gótico con paramento cuidadosamente trabajado para dejarse visto. Los ladrillos son pulidos (b, alisado superficial por abrasión); la junta de mortero ha sido apretada y tallada para enfatizar la horizontalidad de las hiladas, también a través de efectos de claroscuro (alisado y rehundido). Otros efectos se deben al aparejo regular, con alineación de las amplias juntas verticales (c), y a un tratamiento protector a base de aceite que otorga un color ámbar a la superficie final

11a-11b-11c. Palazzo Bosso (13th-15th century): example of masonry in Gothic bricks with facing carefully worked to be left exposed. The bricks have been ground (b surface smoothing by abrasion); the mortar joint has been pressed and incised to emphasise the horizontality of the courses, also by chiaroscuro effects (smoothing and pointing). Other effects are due to the regular textured pattern, with alignment of the broad vertical joints (c), and to the oil based protective treatment that gives the final surface an amber shade

Los aparejos complejos de *altinelle* –los pequeños ladrillos de origen romano utilizados en la transición de la ciudad de madera a la ciudad de ladrillo– enfatizan el contraste cromático entre el ladrillo y el mortero (figs. 10a, 10b, 10c); mientras que las grandes fábricas latericias góticas, introducidas a partir del siglo XIV para garantizar una traba adecuada, asocian regularidad del aparejo con juntas delgadas y rehundidas (figs. 11a, 11b, 11c).

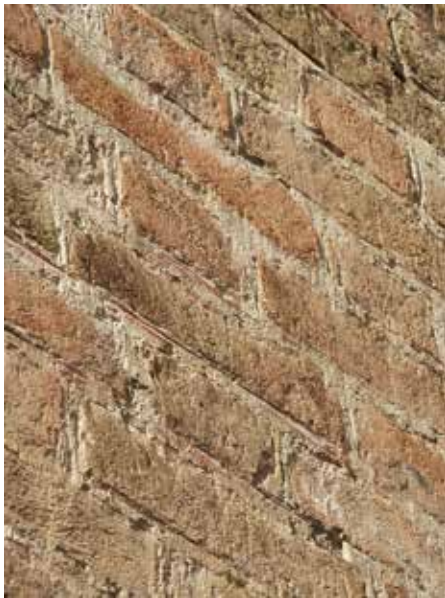
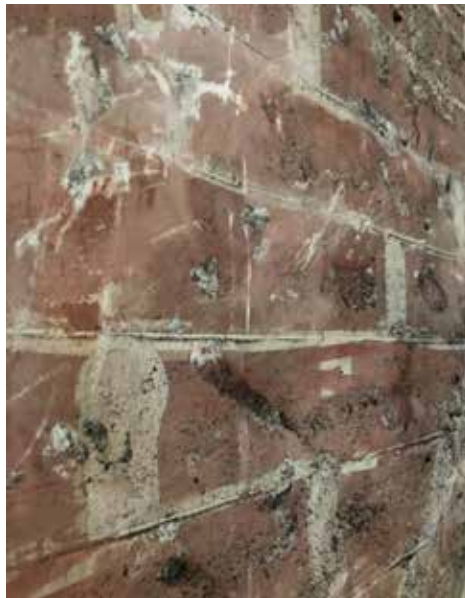
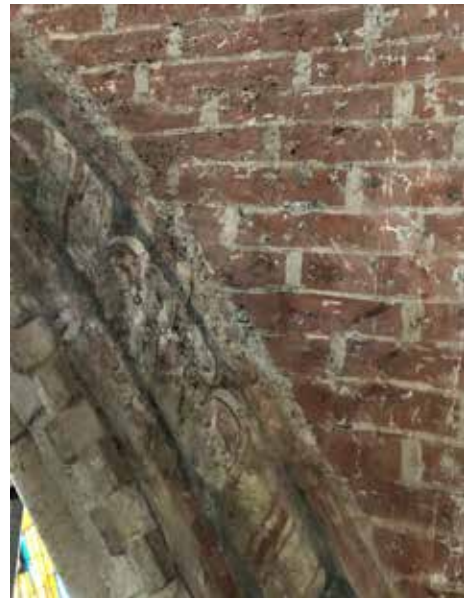
Estas refinadas texturas constituyeron el modelo para los enlucidos de fábricas fingidas (denominados en Venecia *regalzier*, figs. 12a, 12b, 12c, 13a, 13b, 13c) que decoraron las fachadas de la *Urbs Picta* hasta principios del siglo XVI, anticipándose a los enlucidos monocromáticos, compuestos por cal aérea y ladrillo molido (*cocciopesto*) o polvo de mármol (*marmorino*, fig. 14).

These refined patterns provided the model for the painted, faux-curtain finishing coats (in Venice known as "*regalzier*", figs. 12a, 12b, 12c, 13a, 13b, 13c) that decorated the facades of the *Urbs Picta* until the early sixteenth century, anticipating the monochromatic cladding plasters of common lime and crumbled brick (*cocciopesto*) or marble dust (*marmorino*, fig. 14).

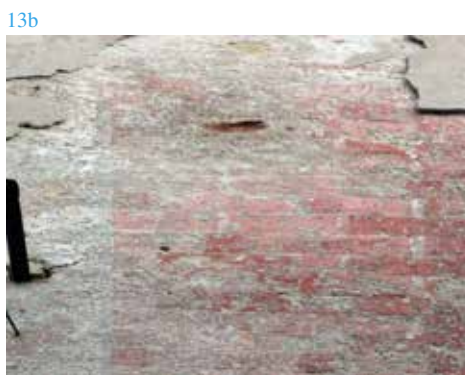
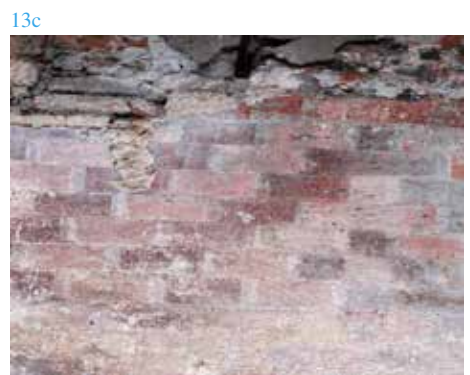
15a-15b. Ca' da Mosto, edificio de origen véneto-bizantino, ampliado por sucesivas elevaciones en los siglos XVI y XVIII, con fases estratigráficas claramente legibles destacadas por la intervención de restauración

15a-15b. Ca' da Mosto, building of Byzantine-Venetian origin, extended by successive elevations in the sixteenth and eighteenth centuries, with clearly legible stratigraphic stages emphasised by the restoration

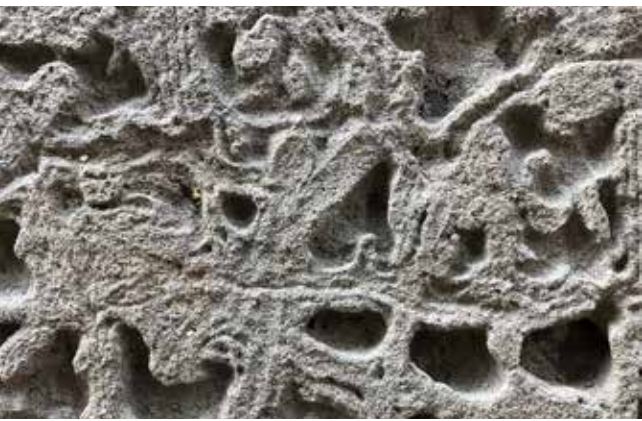
16a-16b. La geografía de la degradación en Venecia: (a) tabla de distribución de fenómenos de degradación relacionados con las diferentes causas (elaborada por los estudiantes Bortolussi y Zattera), con desintegraciones por humedad por capilaridad (zona inferior), erosiones por humedad meteórica y percolación (parte superior expuesta), fenómenos de depósito en zonas no afectadas por escorrentía; (b) ejemplo de erosión diferencial del enlucido, también llamado *flos tectori*, con formación de pequeños meandros moldeados por la interacción del agua y el viento

16a-16b. The “geography” of the deterioration in Venice: (a) distribution table of deterioration phenomena related to different causes (drawn up by students Bortolussi and Zattera) with disintegration from rising damp (lower floor), erosion from meteoric damp and percolation (exposed upper part), deposit phenomena in the parts not subject to rain-wash; (b) example of graduated mapping of erosive deterioration from damp: a different level of development of the same phenomenon may suggest, respectively, precise operations of maintenance care, more or less widespread integrations or complete recasting operations

Una lectura puramente técnica pero indiferenciada resulta insuficiente para comprender la peculiar *geografía de la degradación veneciana* –correlacionada con las causas y la naturaleza de la zona–, en la cual las manifestaciones más graves de degradación *erosiva* prevalecen en la zona del zócalo, afectada por fenómenos de capilaridad y sales; formas erosivas peculiares como el *flos tectori*, en las partes más elevadas expuestas al viento; mientras que los depósitos se ven favorecidos por la contigüidad de los edificios (figs. 16a, 16b).

A purely technical but undifferentiated reading is insufficient for understanding the specific *geografía del degrado* of Venice - related to the causes and the nature of the site - where the more serious forms of erosive deterioration prevail on the lower floors affected by rising damp and salts; specific erosive forms such as the *flos tectori* in the upper parts exposed to the winds and deposits favoured by the proximity of the buildings (figs. 16a, 16b).

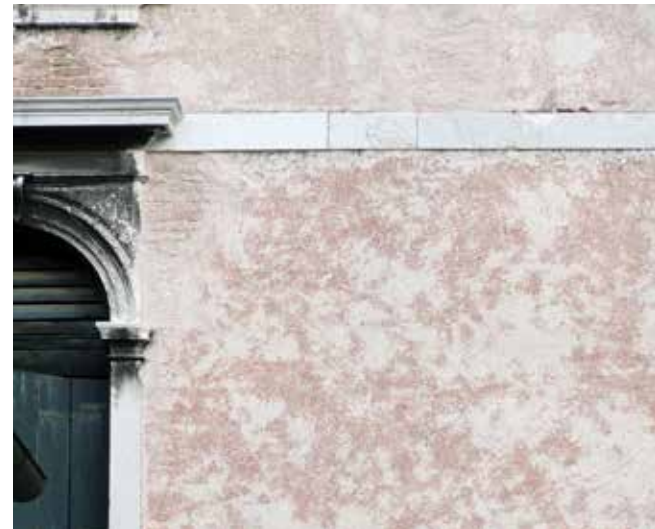
17a-17b. Enlucido de polvo de mármol sobre fondo de *cocciopesto* (a): la degradación del acabado en mármol fingido revela el rosado del *cocciopesto* subyacente y adquiere acentos muy agradables cuando da a las superficies tonos iridiscentes, dependiendo de la incidencia de la luz; además, la constante presencia de ladrillo y piedra en los distintos estratos hace que las superficies degradadas sean cromáticamente homogéneas, así como el *cocciopesto* erosionado que se confunde con los ladrillos que recubría. (b) Ejemplo de mapeo graduado de degradación erosiva por humedad: un nivel diferente de desarrollo del mismo fenómeno puede sugerir, respectivamente, operaciones puntuales de cuidados de mantenimiento, intervenciones de integración más o menos generalizadas u operaciones de renovación completas.

17a-17b. *Marmorino* plaster over *cocciopesto* base (a): the deterioration of the faux-marble finish lets the pink of the *cocciopesto* beneath show through and take on decidedly pleasant accents when it gives the surfaces shimmering tones according to the lighting effect; the constant presence of brick and stone in the various layers also makes the deteriorated surfaces chromatically homogeneous, as the eroded *cocciopesto* merges with the bricks it covers. (b) Example of graduated mapping of erosive deterioration from damp: a different level of development of the same phenomenon may suggest, respectively, precise operations of maintenance care, more or less widespread integrations or complete recasting operations

The different nature of the deposits shows the expediency of technical studies aimed at identifying the patinas (systematically applied in Venice) and of qualitative assessments of alterations due to physiological aging. The different perceptible impact of the deterioration of ancient surfaces compared to that of recent materials can also be measured in qualitative terms. In Venice the traditional materials are the result of centuries of selection and the object of complex treatments that enhance their performance and durability. Their physical deterioration thus tends to be slow and suggests forms of surveying able to mark this gradual change, for example by coherent mapping, in which different shades of the same colour indicate different stages of development of the same phenomenon (superficial, intermediate, severe, figs. 17a, 17b).

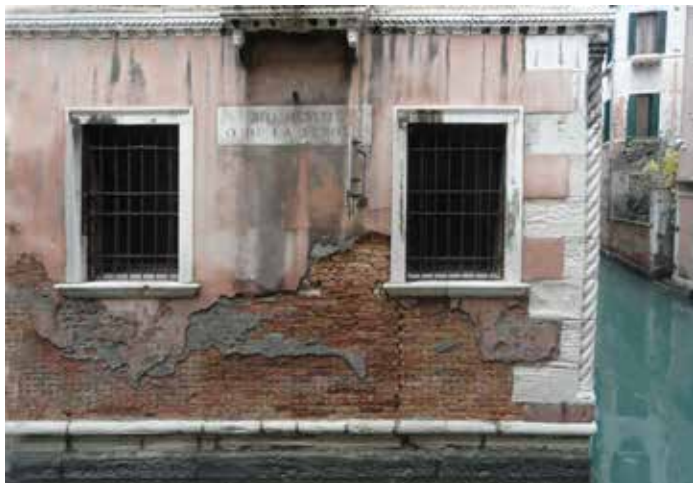
18

18. La degradación de los nuevos enlucidos de cemento adquiere formas rudas y desagradables, y pone en peligro el muro subyacente

18. The deterioration of new cement plasters takes on abrupt and formally unpleasant forms that also jeopardise the masonry beneath

Por el contrario, los nuevos materiales en Venecia tienden a desarrollar fenómenos de incompatibilidad fisicoquímica y cromática con respecto a los muros preexistentes, acelerando su degradación (fig. 18). Un ejemplo significativo es la altura del nivel de humedad por capilaridad que, en presencia de nuevos enlucidos poco transpirables, tiende a extenderse hasta las plantas superiores de los edificios.

Conversely, new materials in Venice tend to develop phenomena of physical-chemical and chromatic incompatibility with the existing masonry, accelerating its deterioration (fig. 18). One significant example is the height of the frontal rising damp that, with new, low transpiration plasters, now tends to extend to the upper floors of the buildings.

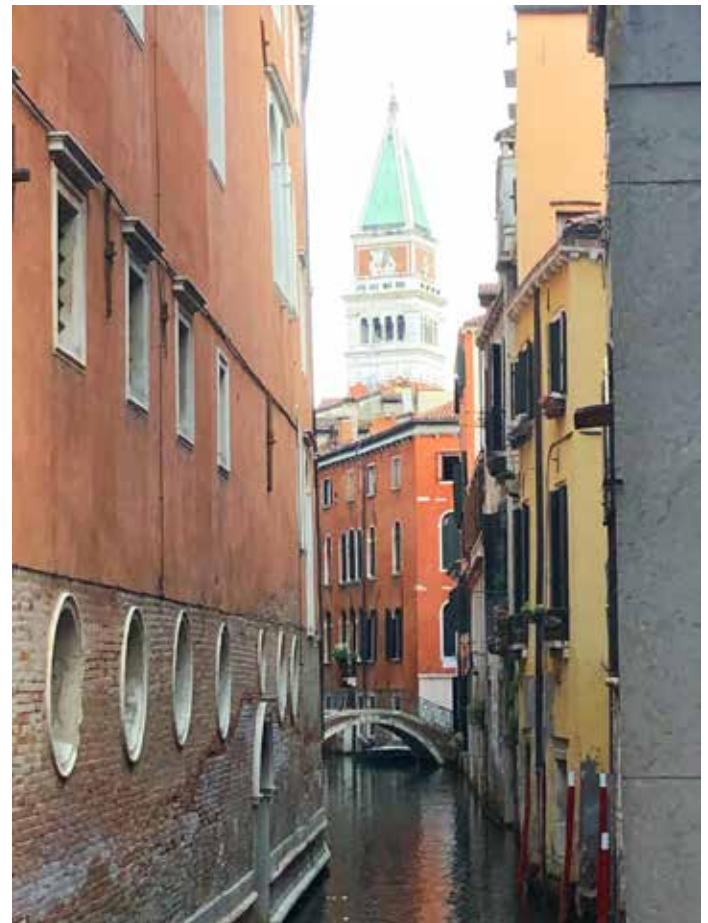
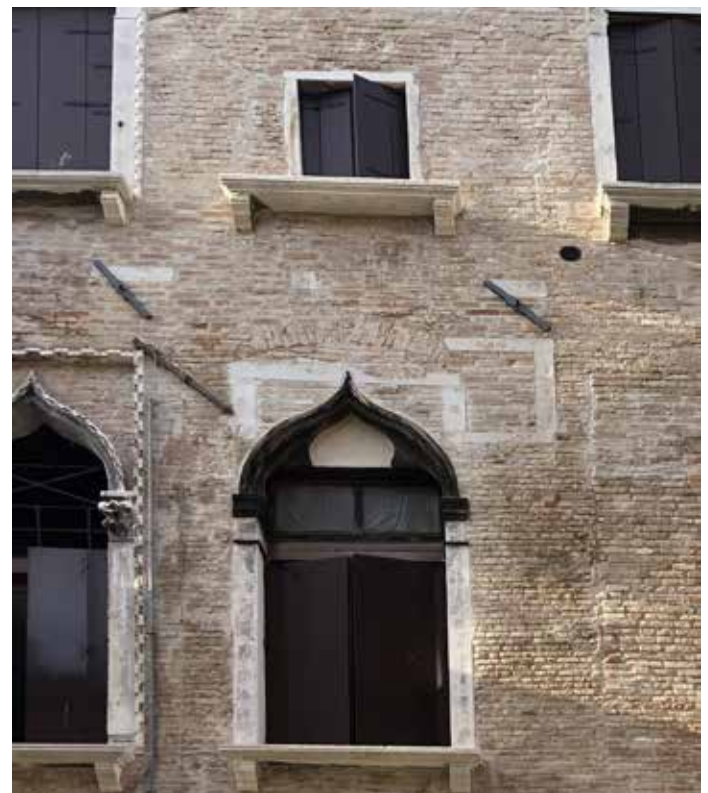
21a-21b. Palacio Maddalena Contin antes y después de la restauración: se han conservado los caracteres propios del muro con paramento visto, gracias a la limpieza cuidada para no retirar la pátina, reintegraciones parciales y reparaciones puntuales, incluso en caso de fisuras

21a-21b. Palazzo Maddalena Contin before and after restoration, which retained the characteristics of the masonry with exposed facing, thanks to cleaning done with care not to remove the patina, precise integrations and repairs, also in the case of fissures

-Organicity: in the case of the non-unitary but organically stratified restoration of Palazzo Maddalena Contin (Cannaregio, figs. 21a, 21b), the tendency to favour limited and precise operations can be appreciated. Careful maintenance mitigates deterioration without erasing its effects, nor the signs of transformation, confirming the organic consistency of the building.

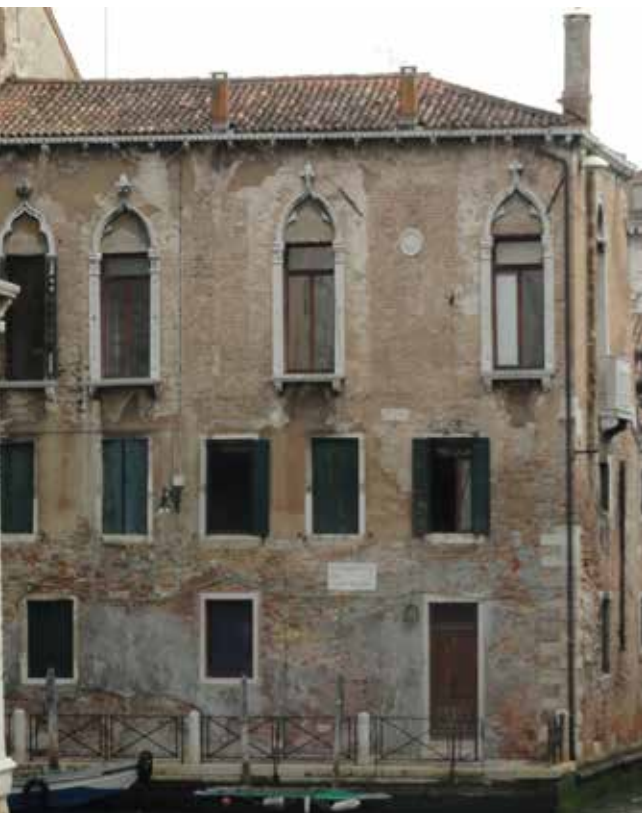
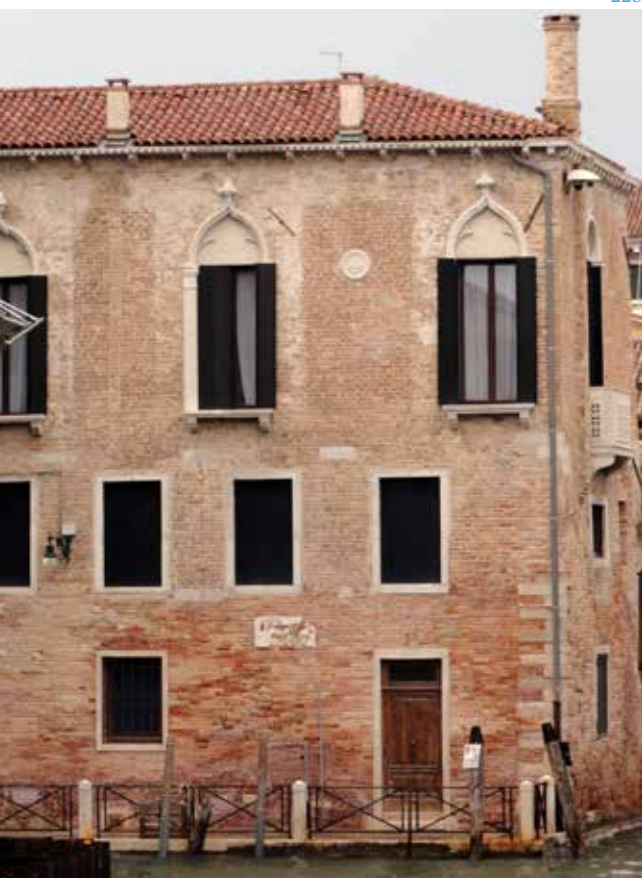
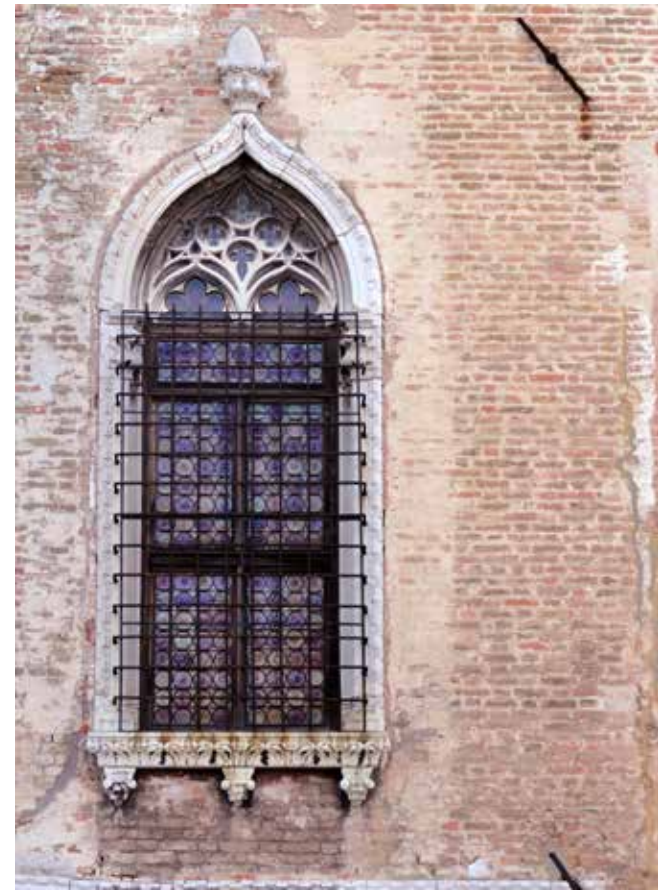
22a-22b-22c. Edificio in Fondamenta di Ca' Vendramin antes y después de la restauración: se ha mantenido y reforzado la legibilidad de los restos de las bandas decorativas del siglo XV, en condiciones de debilitamiento extremo debido a la erosión centenaria de las superficies; detalle de los restos de las bandas policromas alrededor de una monófora en la abadía de la Misericordia
22a-22b-22c. Building in Fondamenta di Ca' Vendramin before and after the conservative restoration that maintained and reinforced the legibility of the remains of fifteenth-century decorative bands, in conditions of extreme fading due to the age-old erosion of the surfaces; detail of the remains of a polychrome band around a window in the Misericordia abbey

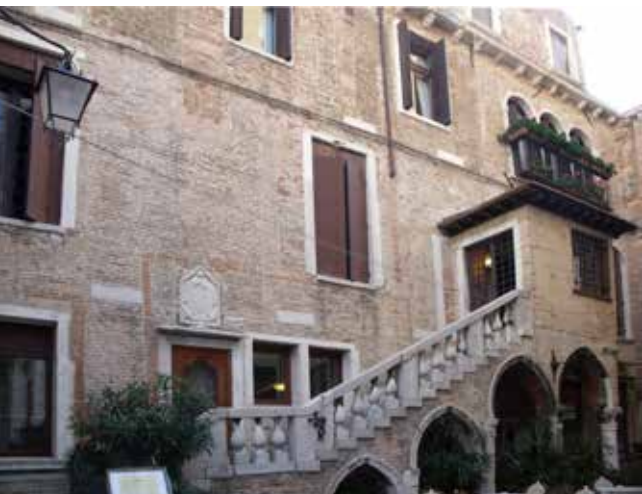
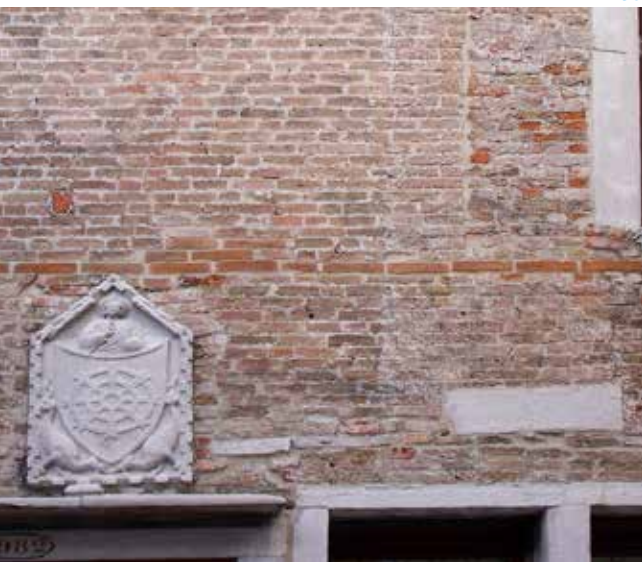
23a-23b. Palacio Salvadori Tiepolo después de la restauración: se ha conservado la legibilidad de la estratificación, incluso de la más diminuta, aceptando la heterogeneidad adquirida por el paramento. Este supuesto ha permitido mantener visibles las distintas estratificaciones, desde los preciosos restos de decoraciones medievales pintadas al fresco, hasta las áreas de muros de ladrillo con juntas rehundidas, pasando por las reparaciones más recientes y superficiales, en un ejemplar significativamente único

23a-23b. Palazzo Salvadori Tiepolo after restoration, which maintained the legibility of the stratification, even minor, accepting the heterogeneity acquired by the wall facing. This allowed the different stratifications to be kept visible, from the precious remains of medieval frescoed decorations to sections of pointed masonry, through to the more recent and cursory masonry repairs in a significant *unicum*

-Fragmentariedad: en el Palacio Salvadori Tiepolo (figs. 23a, 23b) la intervención parece anunciar la aceptación de la fragmentación como rasgo *fisonómico* adquirido del edificio. Los resultados de esta restauración culta exigen la subversión de los cánones formales habituales, pero ponen de relieve el crecimiento diacrónico del palimpsesto, al tiempo que permiten una apreciación sincrónica de las marcas estratificadas.

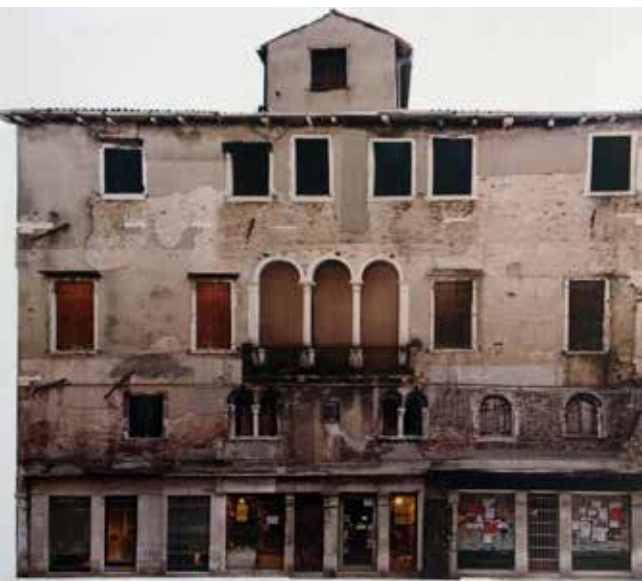
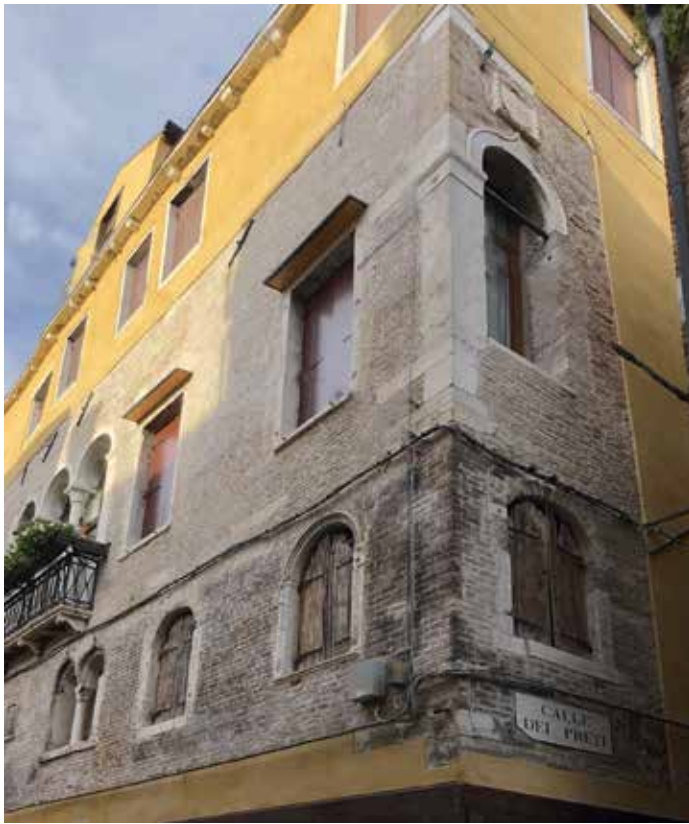
24a-24b. Building in Salizada SS. Apostoli (Cannaregio), before (a, drawn up by students Biscaro, Brunetta, Canova, Foutsitzoglou, Gelain, Lusiani and Melotto) and after restoration (b): replacement of the ancient plaster with a cladding in bright colours and applied in bands has introduced elements of artificiality to the stratification, causing a clear break between the original Byzantine-Veneto part with exposed facing and the sixteenth-century part above

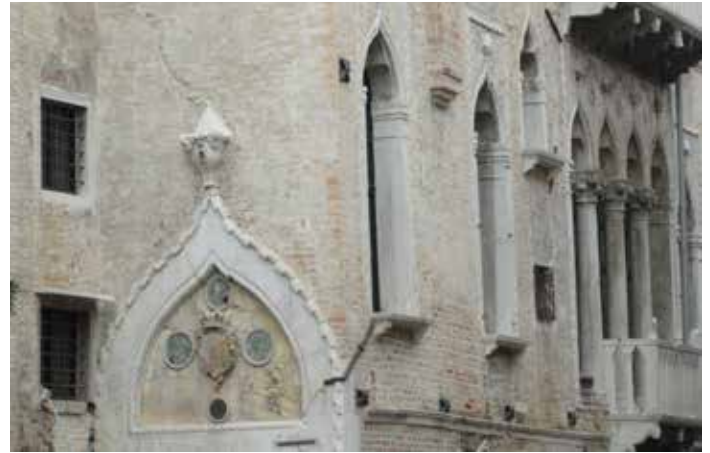
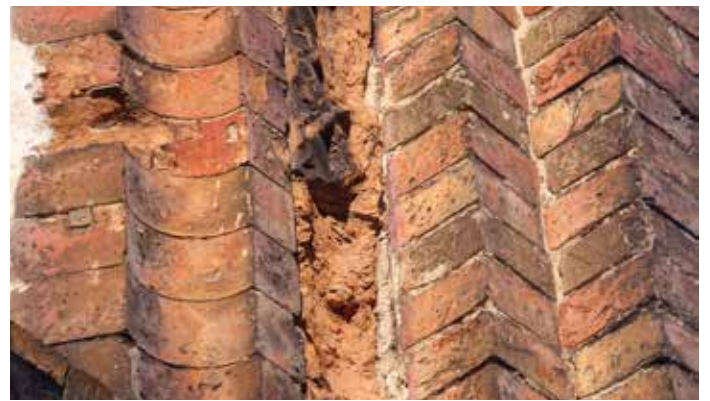
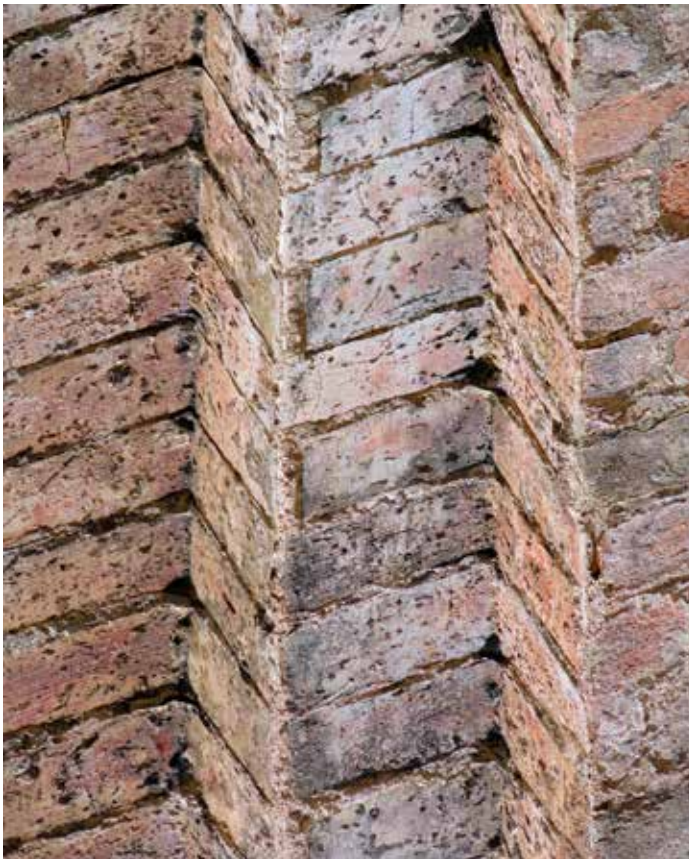
25a-25b-25c. Aunque la veladura se considera una intervención *ligera*, su impacto deviene importante aplicado sobre el paramento medieval visto, que acaba perdiendo su color y su aura de antigüedad

25a-25b-25c. Although glazing is considered a "light" intervention, its impact becomes important on the exposed medieval facing, which loses its colour and aura of antiquity
