*Metodologie esplicative di analisi dei meccanismi di collasso post sisma delle facciate delle chiese: individuazione e schematizzazione degli interventi di consolidamento e riduzione della vulnerabilità sismica*

Massimiliano Furini

Relatore: Prof. Antonella Cecchi

Venezia, 2019-2021

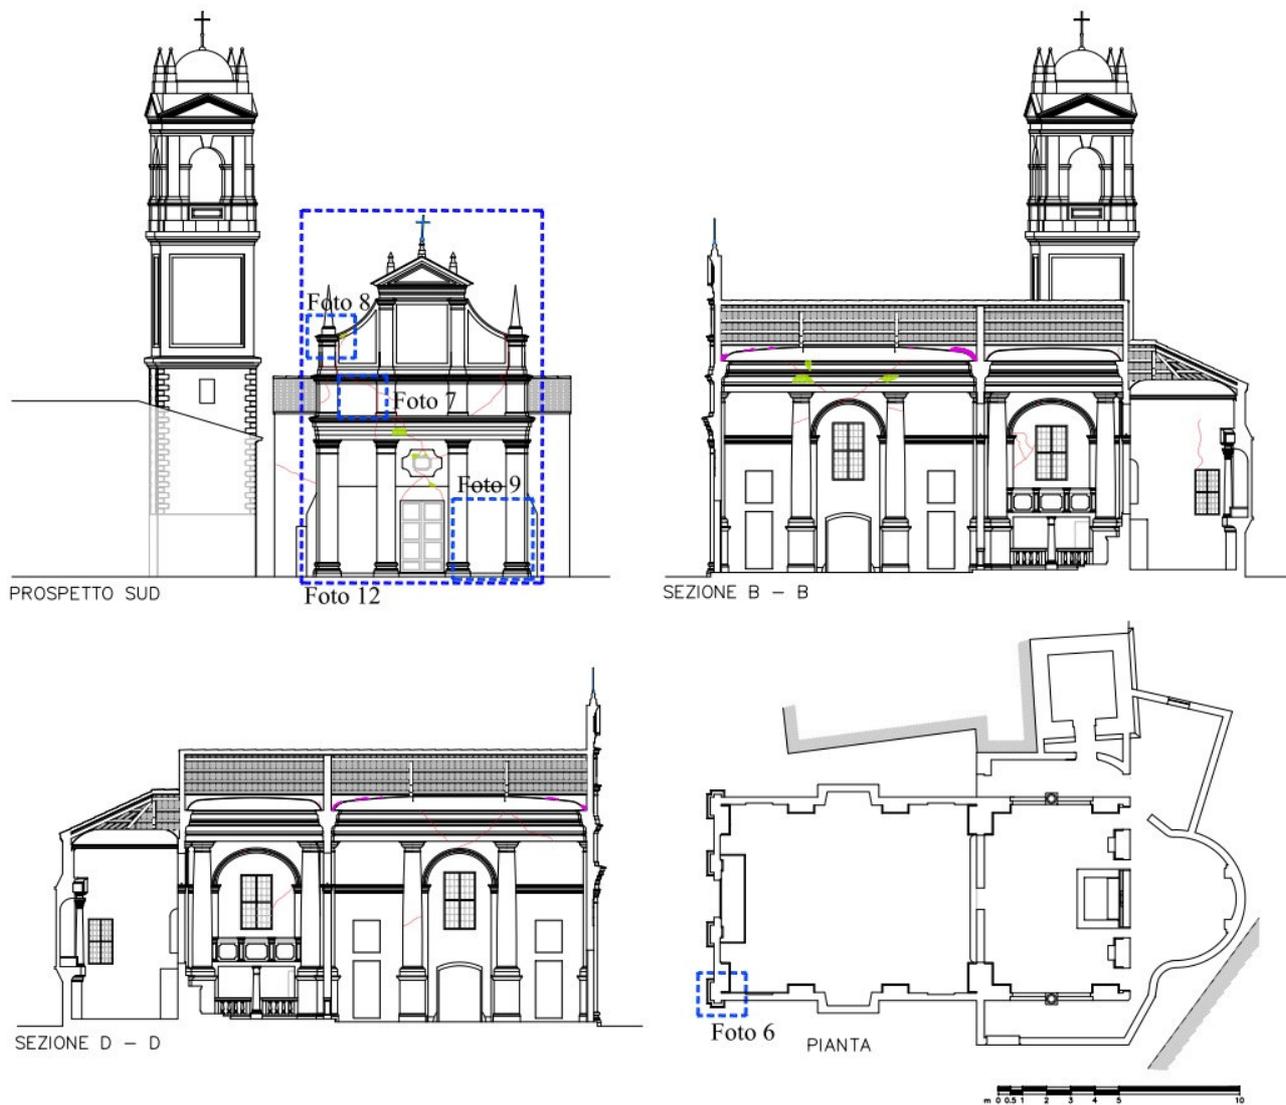
Figura n° 4 Rilievo geometrico e dei danni post sisma. Punti di ripresa fotografici con riferimento alle figure successive

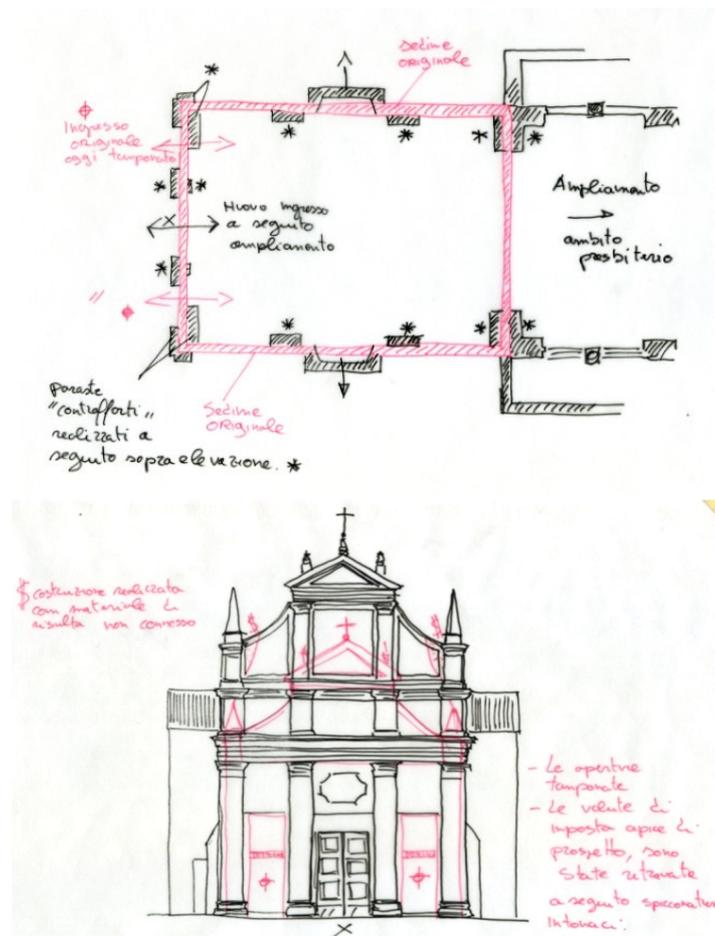
Figura n°5 schemi di analisi evolutiva architettonica planimetrica e di prospetto.

Nonostante i numerosi interventi di ristrutturazione/ampliamento subiti nel tempo, la tipologia strutturale resta omogenea e uniforme: murature portanti in mattoni di laterizio, con dimensioni standard, solai inclinati di copertura, e strutture di sostegno delle volte in arella, in travi di legno con orditura principale costituita da capriate semplici. Dallo studio della documentazione fotografica d'archivio, dei lavori di restauro complessivo del 2011 e quelli post sisma del 2013, che hanno interessato pesantemente gli intonaci liberando le pareti da quelli cementizi mettendo a nudo le tessiture murarie, si sono rilevati tutti i segni dell'evoluzione architettonica sia altimetrica di facciata che planimetrica (figura 5).

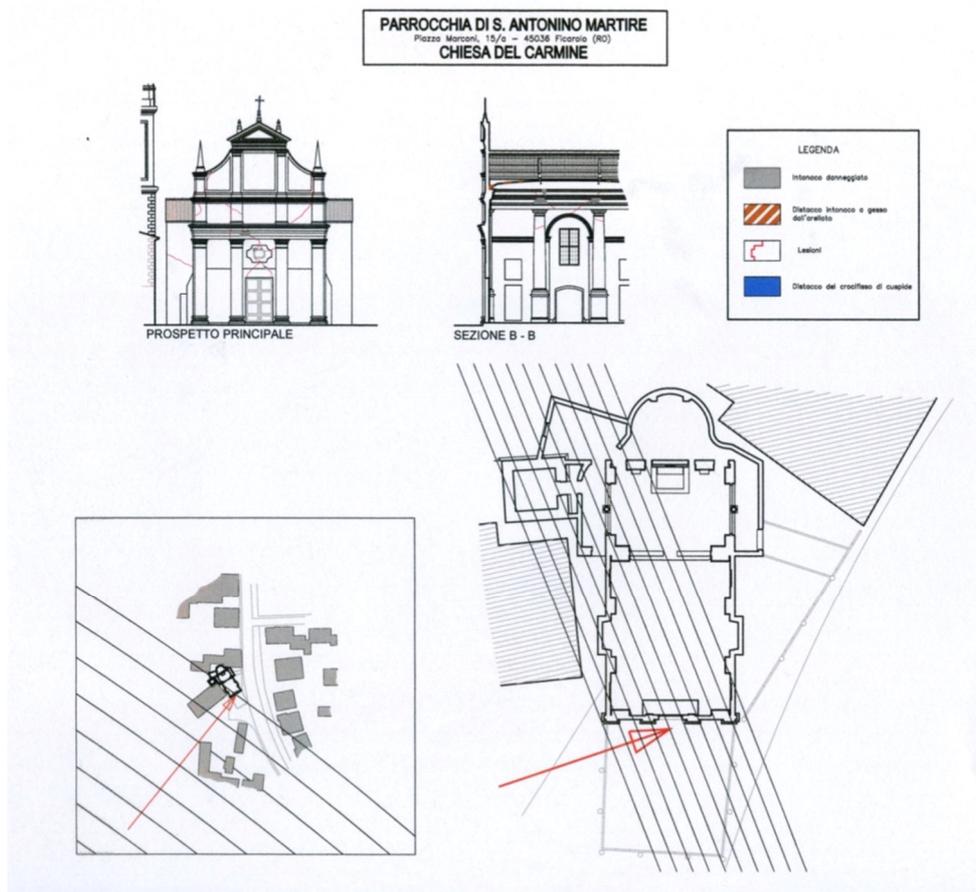
Figura n° 11: impatto dell'onda sismica sulla facciata e rilievo dei danni prospettici.

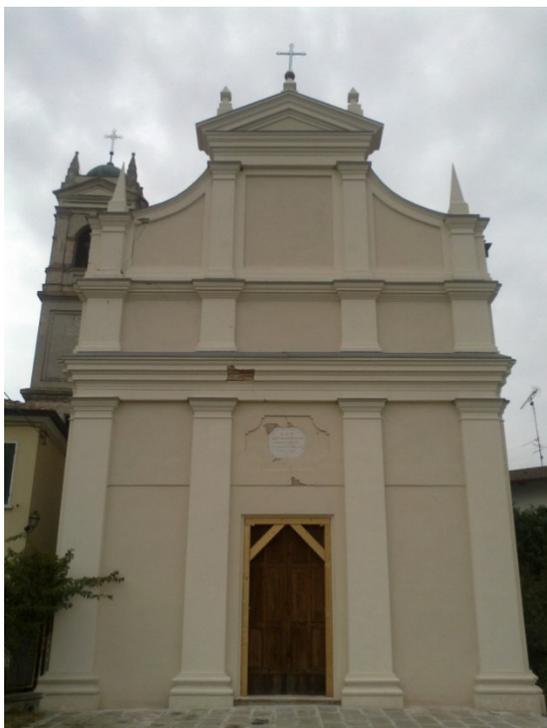
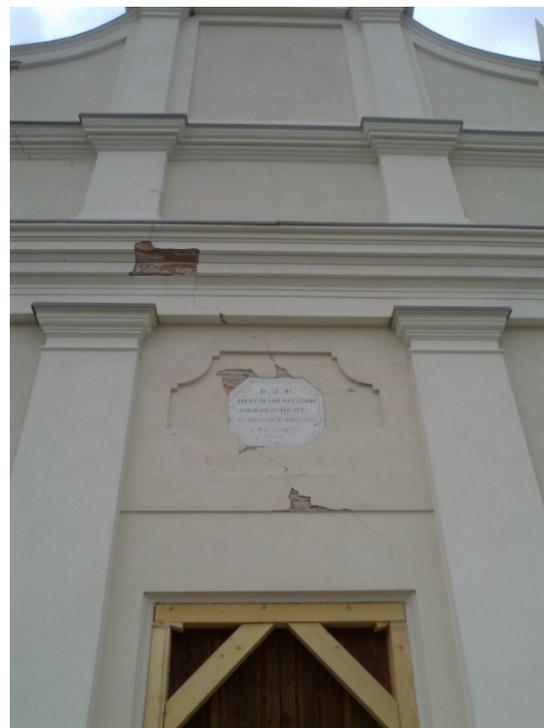
Figura n° 12: Le lesioni prospettiche e l'opera provvisoria di sbadacchiatura del portale.

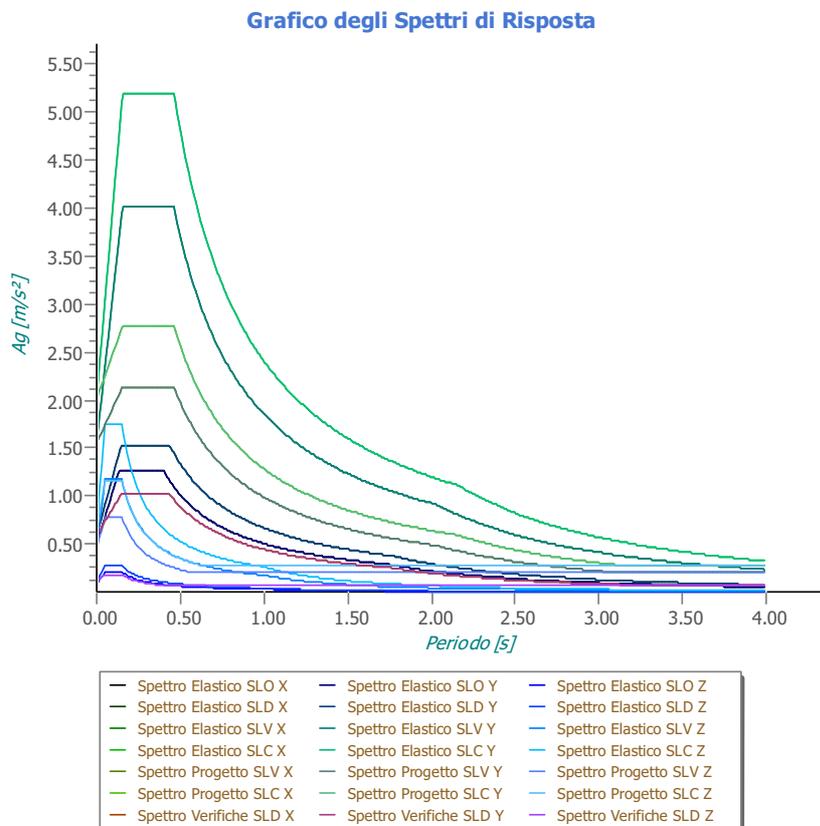
Figura n° 16: Spettri di Risposta per la chiesa del Carmine

in cui  $\alpha_u$  e  $\alpha_1$  sono definiti al §7.8.1.3 del D.M. 2018. In assenza di più precise valutazioni, potrà essere assunto un rapporto  $\alpha_u / \alpha_1$  pari a 1,5. Nel caso di edificio non regolare in elevazione i valori di  $q$  sono ridotti del 25%. Gli spettri utilizzati sono riportati nel successivo grafico (figura 16).

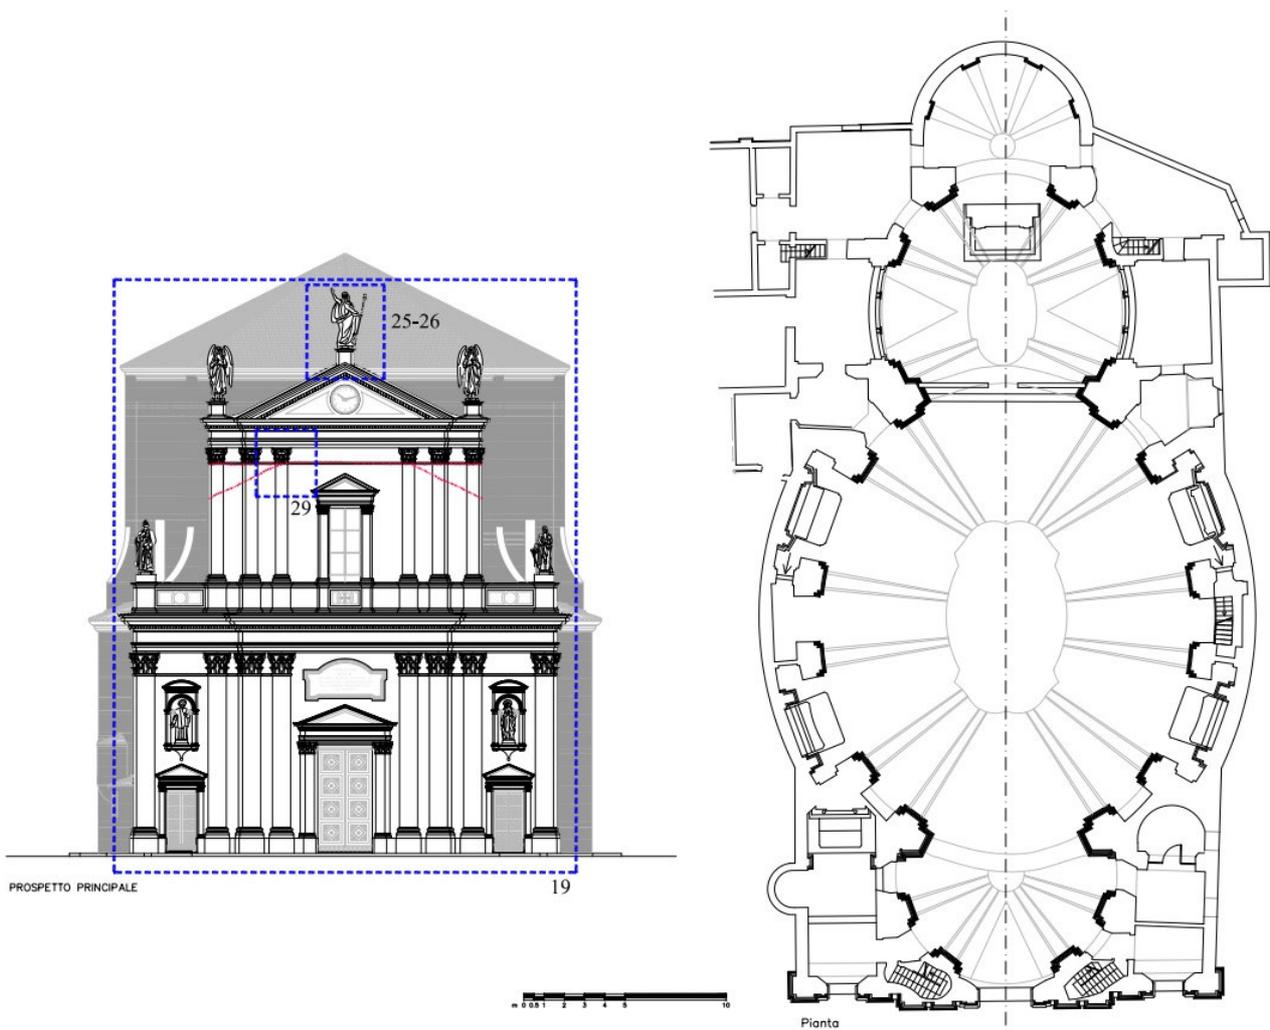
Figura n° 20: rilievo geometrico e dei danni post sisma. Punti di ripresa fotografici

La geometria complessiva, caratterizzata dal volume edificatorio a “chiglia di nave rovesciata”, si traduce in un disegno planimetrico caratterizzato dall’intersecarsi di forme circolari (atrio e coro) ed ellittiche (aula e presbiterio) alle quali sono addossati locali di servizio e di distribuzione interna. La lunghezza complessiva netta è di 46,10 m. Le larghezze massime utili pertanto sono: Atrio di ingresso 10,80 m, aula dei fedeli 19,00 m, presbiterio 12,00, coro 7,70. Differenti risultano essere anche le altezze interne. Atrio e presbiterio risultano di 16,65 m, il coro di 9,30 m, l’aula di 21,90 m. La facciata ha un’altezza complessiva nel punto di apice della trabeazione di 24,60 m, di 13,60 m nel punto di imposta della rastremazione architettonica di conclusione del primo ordine con una larghezza complessiva in pianta di 21,00 m (figura 20).

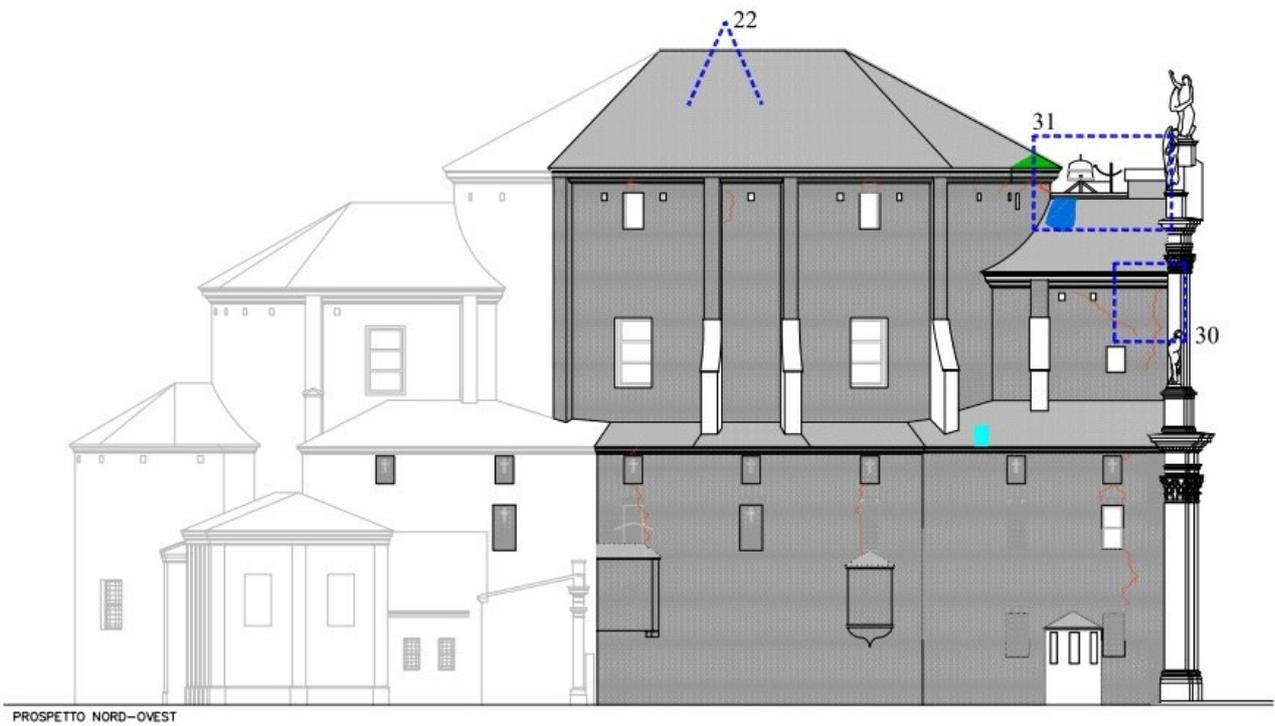
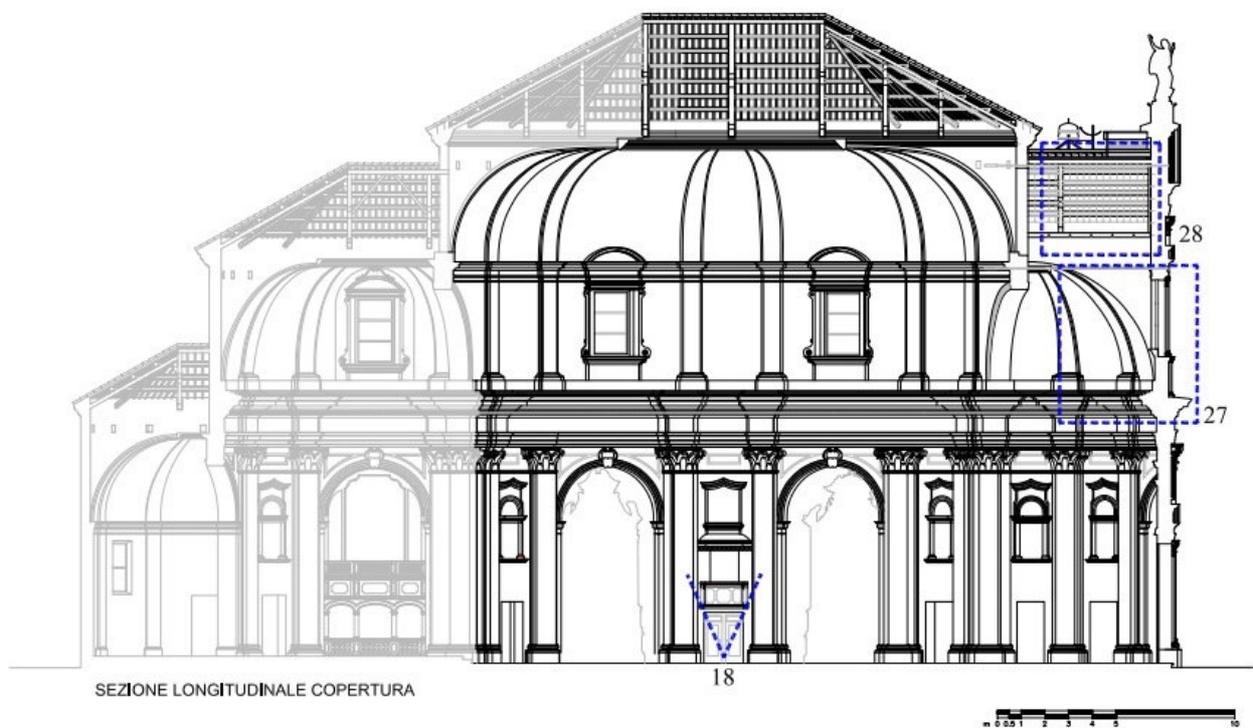
Figura n° 21: rilievo geometrico e dei danni post sisma. Punti di ripresa fotografici

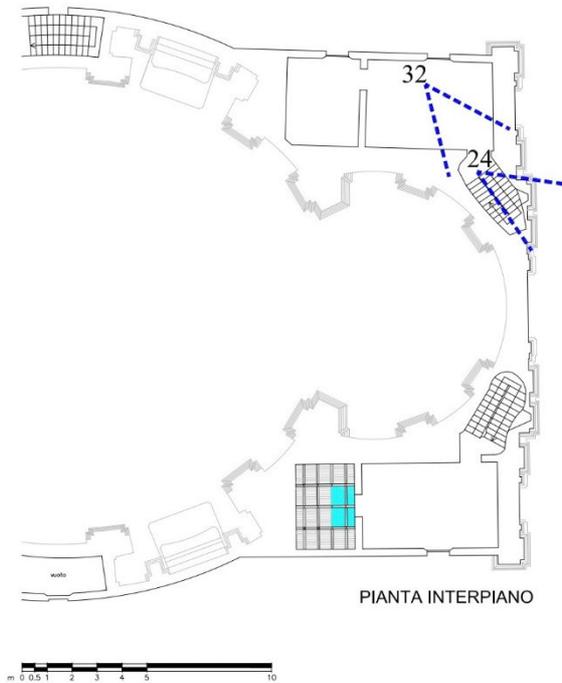
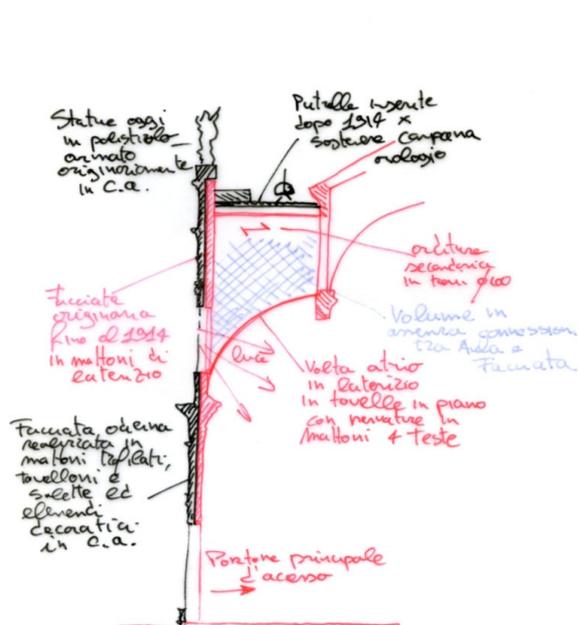
Figura n° 23: schema di analisi materico strutturale della facciata e retro facciata.

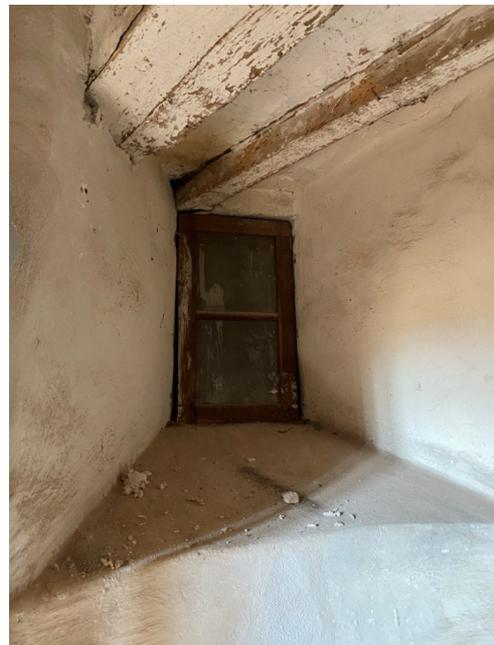
Figura n° 24: la finestrella del vano scale che si apriva sulla facciata originaria.

realizzati con tavelloni con soletta armata in c.a. opportunamente finiti ad intonaco. In c.a. stampato sono pure tutti quegli elementi, capitelli e timpani modanati, che costituiscono l'apparato decorativo. Salendo per le due scale di retro facciata, dalle quali si accede ai livelli intermedi della chiesa fino al sottotetto, sono ancora visibili le finestrelle che in origine portavano la luce e l'aria alle scale stesse (figura 24). Conservati ancora gli esili infissi sono apribili sulle nuove murature di facciata confermando il rilievo e la tesi delle due strutture affiancate.

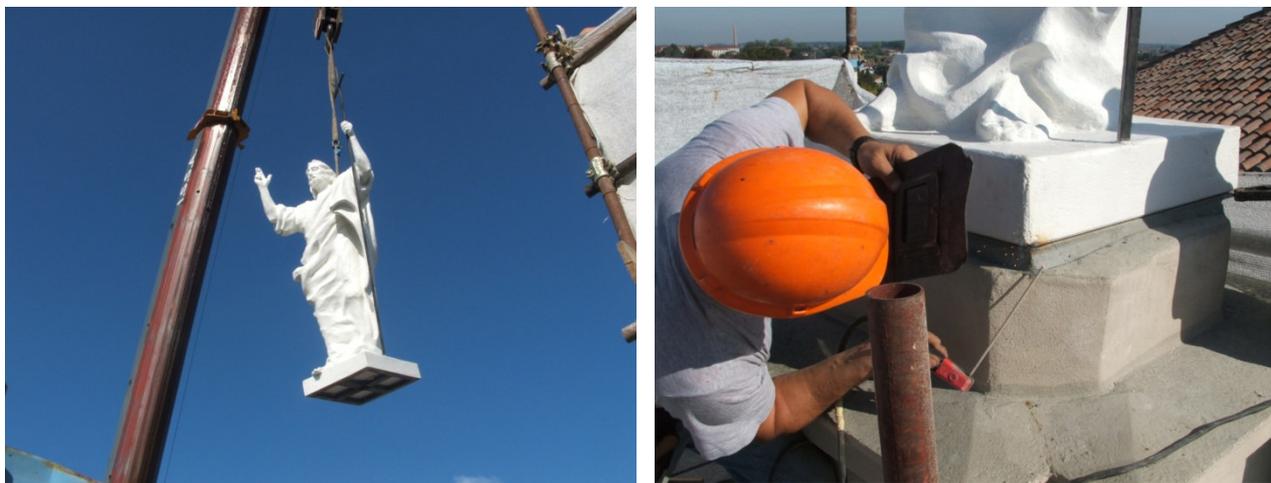
Figura n° 25 - 26: posa del Cristo Re, statua di apice del timpano prospettico.

Le cinque statue di apice, delle quali tre completamente perdute per degrado negli anni '80, erano in origine in c.a. modellato. Durante le opere di restauro del 2006, a completamento iconografico prospettico, tali sono state integrate e sostituite con delle nuove in polistirolo armato e con finitura superficiale in resina e polvere di marmo. La connessione con i basamenti sottostanti è avvenuta mediante punti di saldatura (figura 25 – 26).

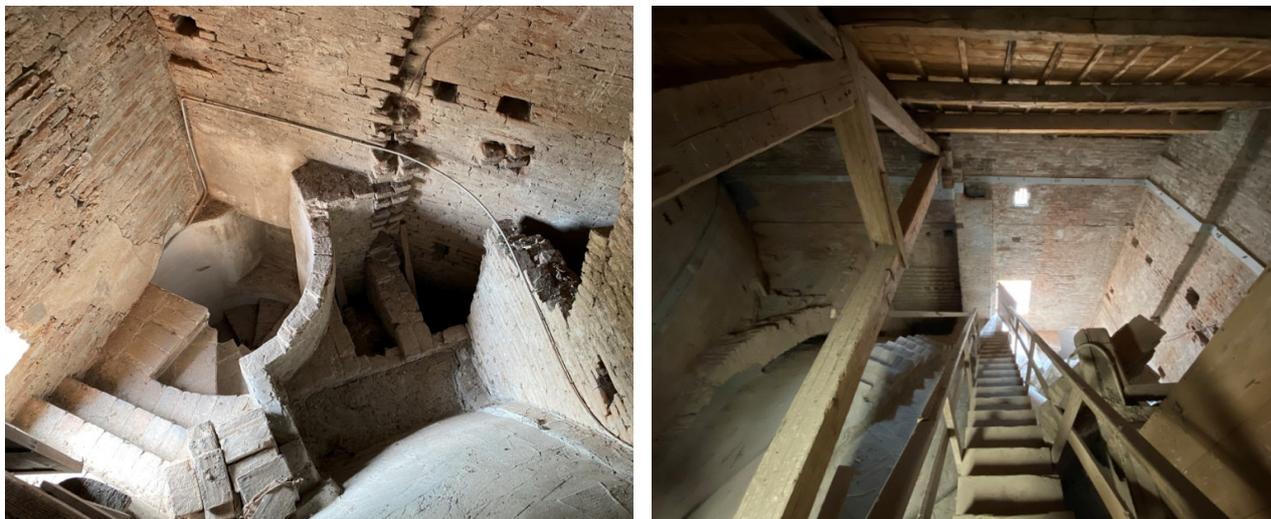
Figura n° 27: la scala di arrivo alla copertura e l'imposta della volta in muratura dell'atrio di ingresso.  
Figura n° 28: il volume tra la facciata (a sx) e il tamburo dell'aula dei fedeli (a dx). In evidenza la cordolatura intermedia in piastre in ferro realizzata quale miglioramento della vulnerabilità sismica della facciata a seguito del sisma 2012.

Anomalo l'interspazio che c'è tra la volta in laterizio dell'atrio, con tessitura piana degli elementi, e la copertura a due falde retrostante la facciata che si innesta e si conclude sul tamburo dell'aula dei fedeli che ne sottende la linea di gronda della copertura principale. Un volume libero senza connessioni tra la facciata e il nucleo ellittico dell'aula dei fedeli (figura 27 – 28).

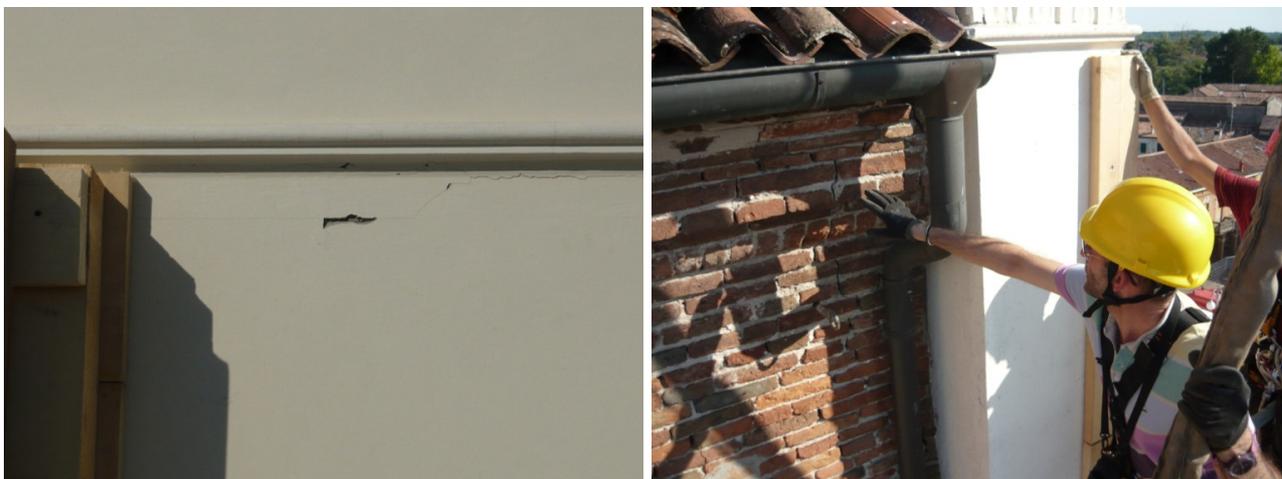
Figura n° 29 - 30: la lesione in facciata e la verifica diretta effettuato sull'edificio in fase emergenziale post sisma.

La facciata non presentava apparenti lesioni. Una verifica in quota ha invece evidenziato, in corrispondenza della conclusione del secondo ordine e l'imposta del timpano, una fessurazione longitudinale che correva a ridosso del cornicione e che si concludeva con una inclinazione a 45° verso il basso nelle partiture esterne (figura 29). Nei risvolti murari, tra la facciata intonacata e la muratura faccia a vista, importanti fessurazioni passanti verticali denotavano il taglio delle

ammorsature e il distacco del prospetto rispetto l'edificio (figura 30). Con molta probabilità le putrelle dell'orologio, superfetazione di epoca recente rispetto l'edificazione della chiesa, se pur danneggiando le murature del tamburo hanno reagito come tiranti impedendo il distacco e il ribaltamento del timpano scongiurando danni più importanti (figura 31).

Movimenti diversificati e significativi derivanti dall'accostamento della facciata originaria, e la facciata odierna costruita in maniera autonoma con materiali prodotti in filiera e addossata alla primitiva (figura 29). Nessun danno alle 5 statue di apice (tra primo ordine e timpano sommitale) in quanto realizzate, come già accennato, in polistirolo ad alta resistenza finito in resina e polvere di marmo, vincolate alle murature attraverso un'anima metallica imbullonata in tirafondi.

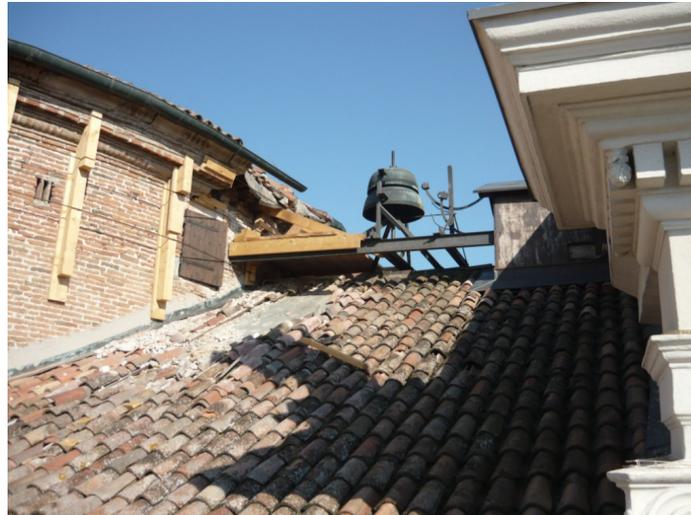
Figura n° 31: i crolli del tamburo dell'aula dei fedeli causati dal "martellamento" delle putrelle sulle superfici di incastro. In evidenza le opere provvisorie realizzate dal Vigili del Fuoco SAF.

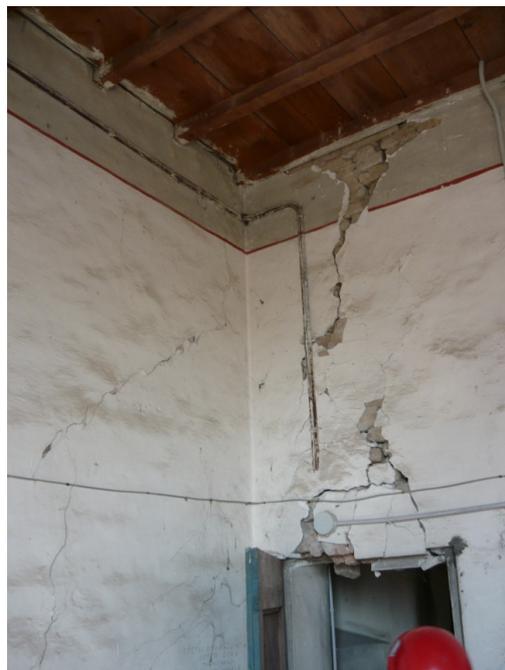
Figura n° 32: stanze poste al primo livello della chiesa addossate alla muratura prospettica primitiva. Evidente e importante il quadro fessurativo con collasso della piattabanda della porta. Significative sono le lesioni sulle strutture murarie collegate alla facciata originaria rispetto a quelle registrate alla nuova pelle prospettica convalidando la tesi delle due facciate binate sollecitate dal sisma in maniera differente l'una dall'altra.

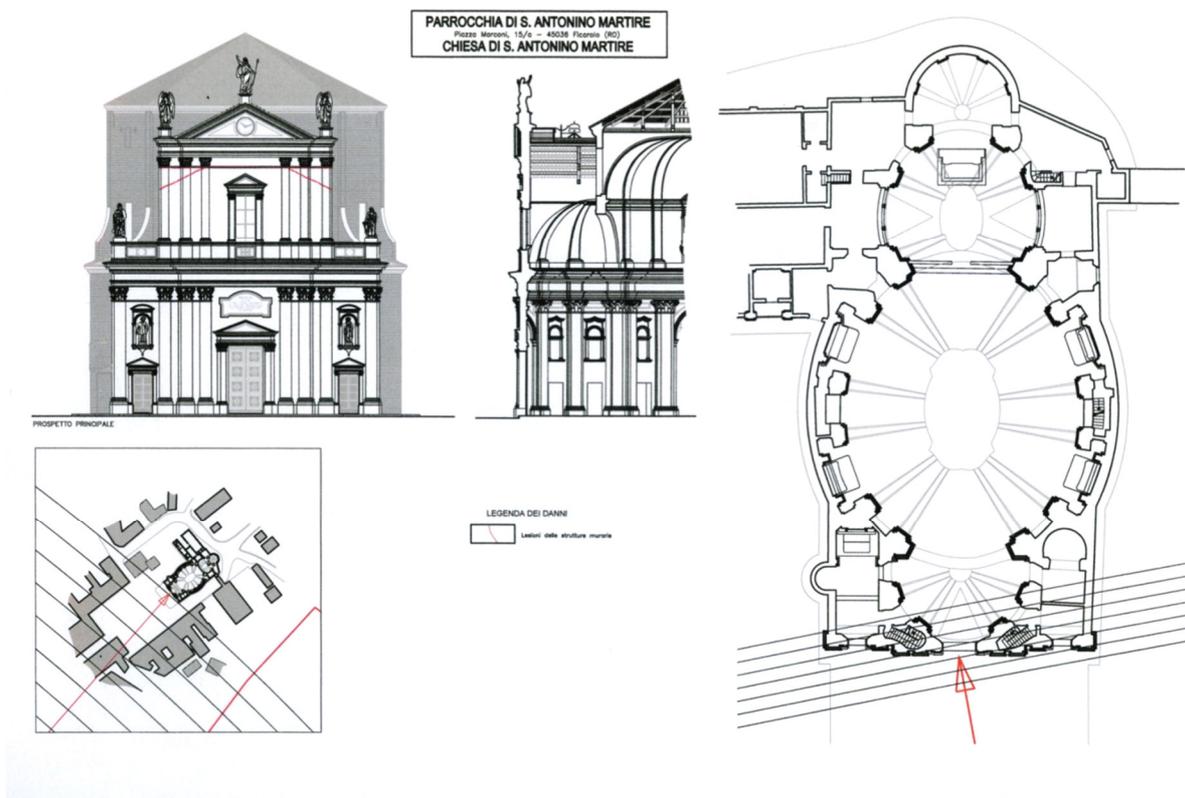
Figura n° 34: impatto dell'onda sismica sulla facciata e rilievo dei danni prospettici.

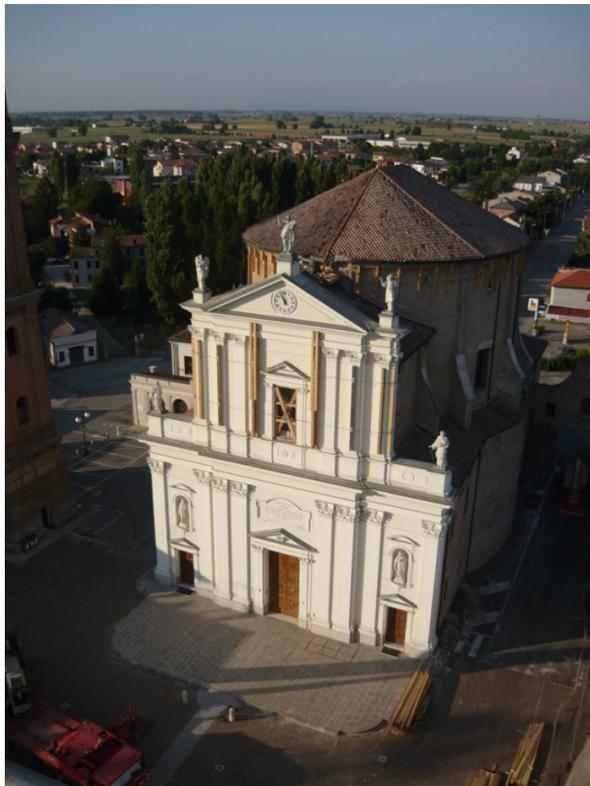
Figura n° 35: veduta a volo di uccello a opere provvisorie concluse.

Indispensabile l'intervento del gruppo SAF del Vigili del Fuoco per la realizzazione di opere provvisorie per impedire un possibile e successivo ribaltamento del timpano della facciata e dei cornicioni di gronda del tamburo murario dell'aula dei fedeli durante lo sciame sismico (figura 35).

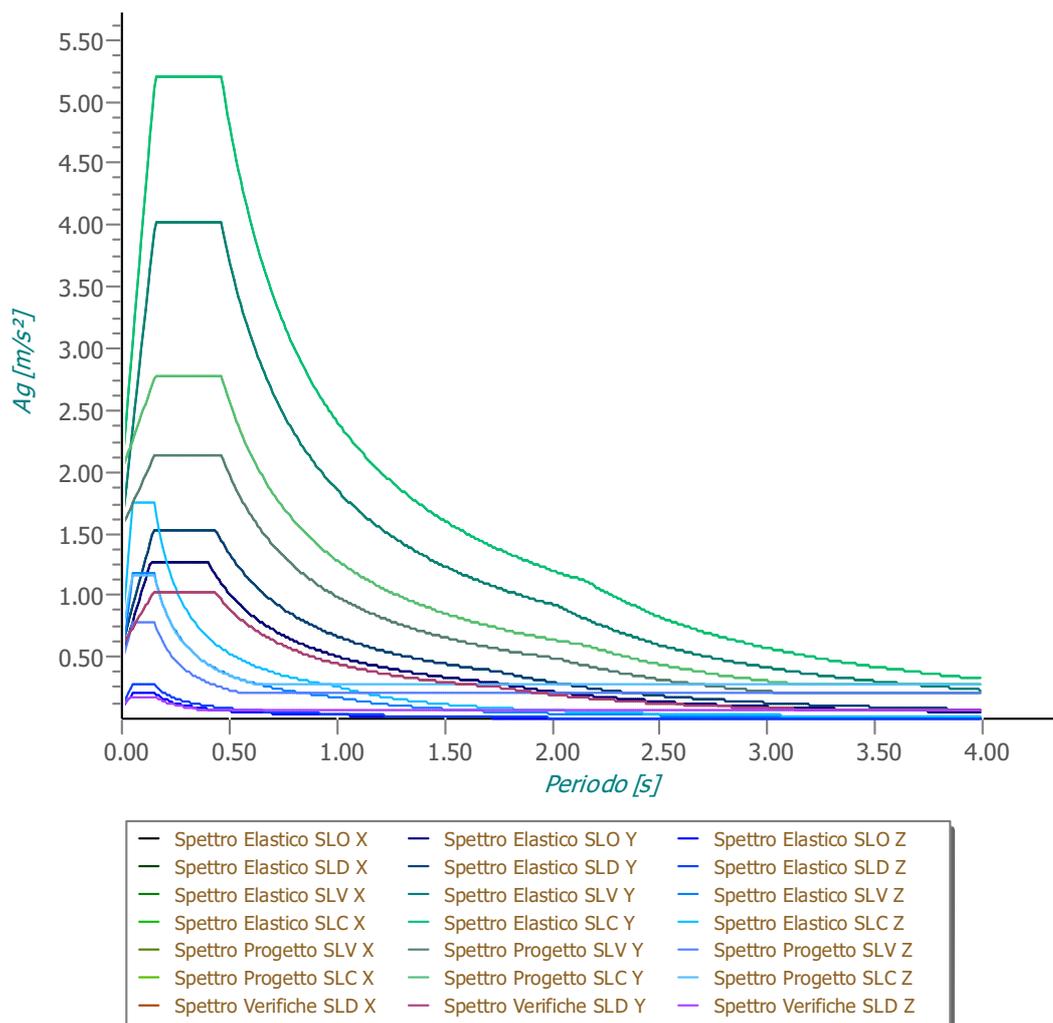
Figura n° 37: Spettri di Risposta per la chiesa di S. Antonino Martire.

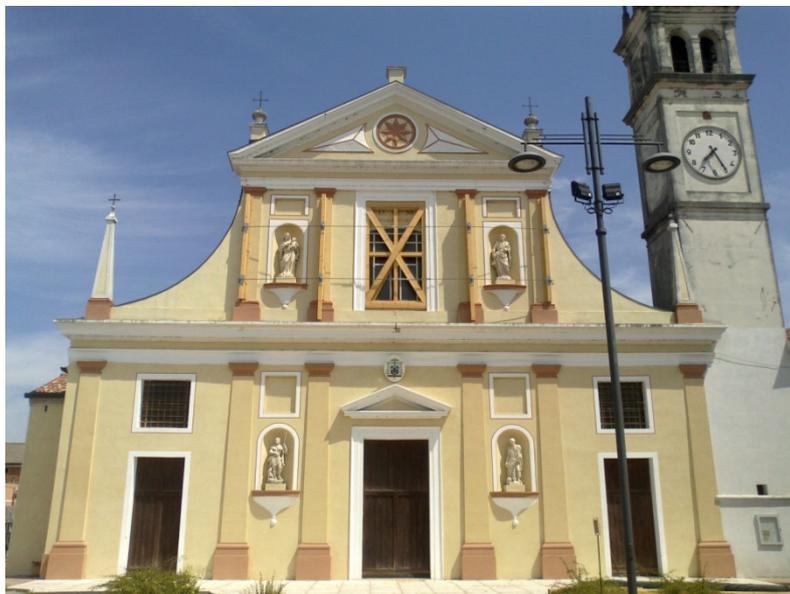
Figura n° 38: il prospetto principale ad opere provvisorie compiute.

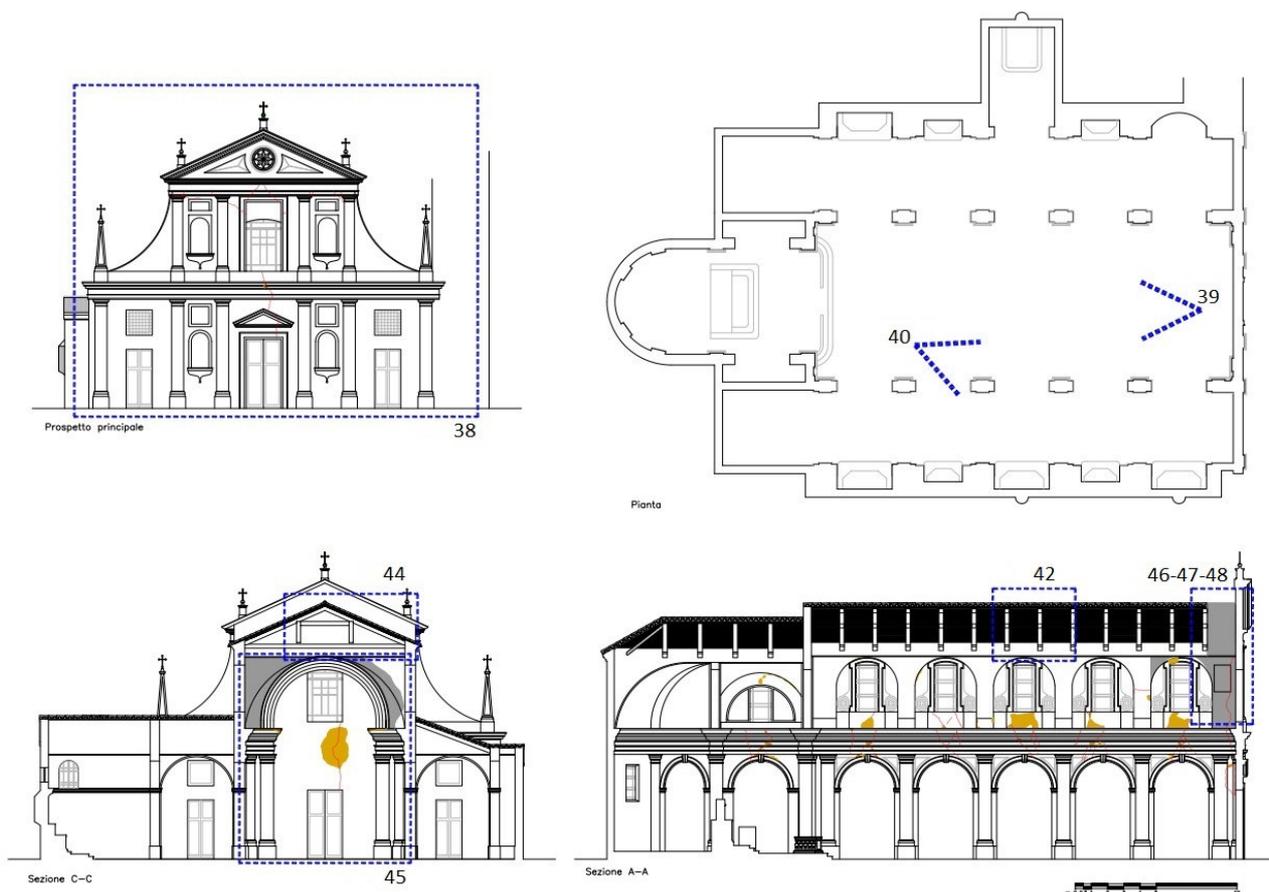
Figura n° 41. Rilievo geometrico e dei danni post sisma. Punti di ripresa fotografici

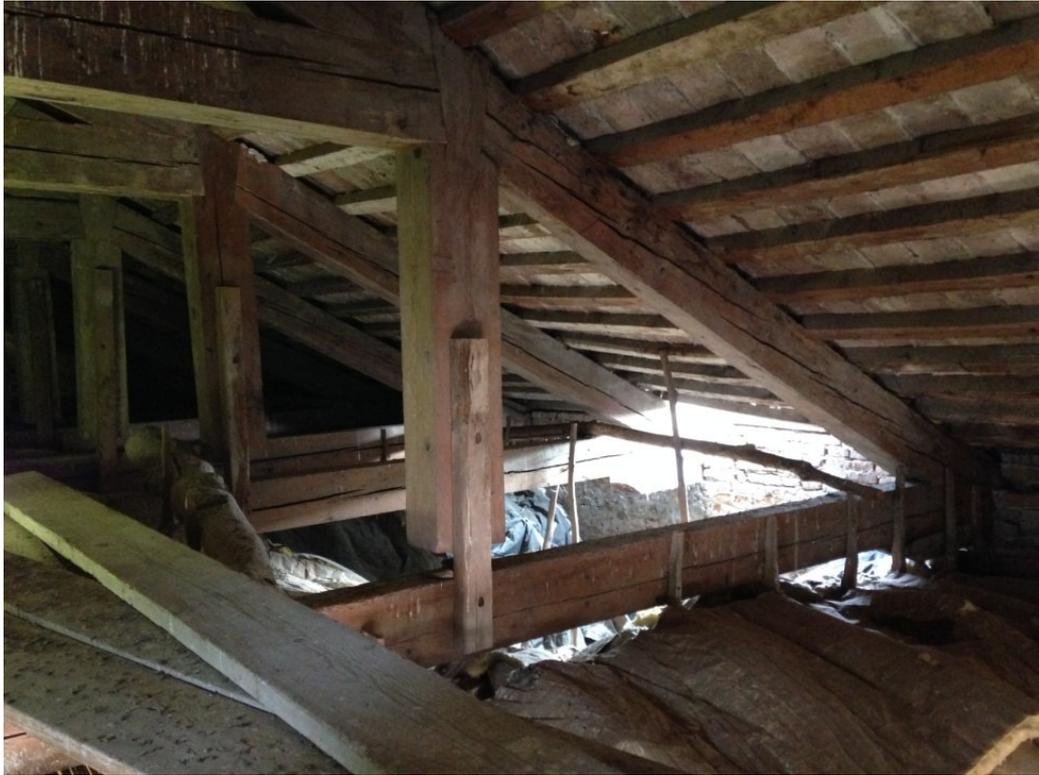
Figura n° 42: particolare delle capriate lignee della copertura a inizio dei lavori opere di consolidamento post sisma.

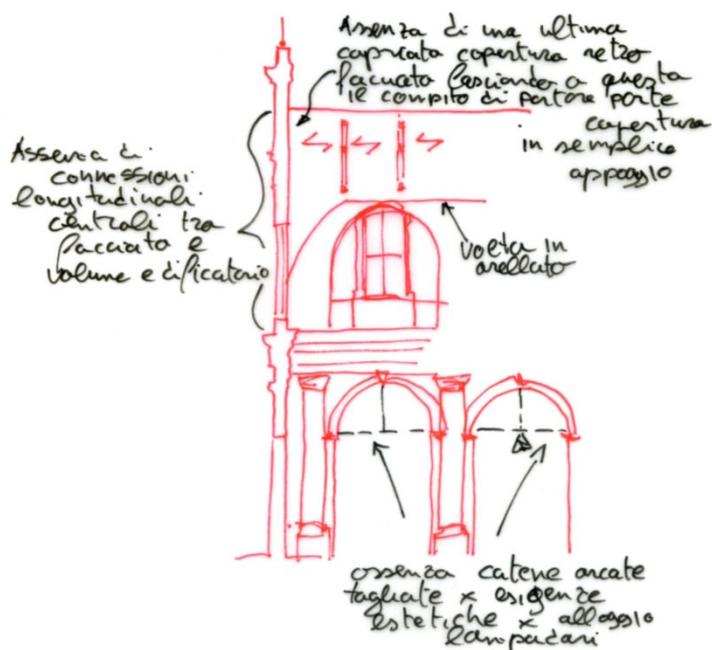
Figura n° 43: schema di analisi materico strutturale della facciata e retro facciata.

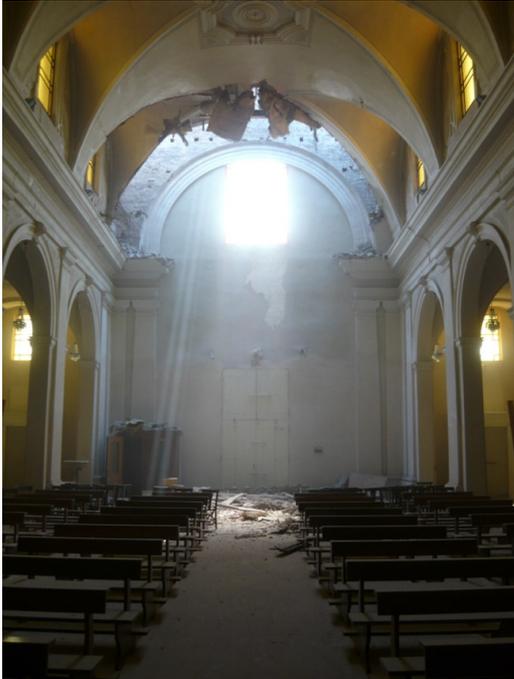
Figura n° 45 - 46: il crollo delle strutture di copertura della prima campata. Le due fotografie risalgono al giorno successivo della prima scossa del 20 maggio 2012.

L'oscillazione della facciata, associata alla mancanza di vincoli con la struttura di copertura, ha fatto sfilare i morali di secondo ordine dal loro alloggio nella muratura innescando il crollo dell'intera prima campata, l'inclinazione della seconda, e la creazione di lesioni significative passanti lungo le verticali a ridosso tra l'innesto delle murature di spina e la facciata (figura 45-46).

Indispensabile l'intervento del gruppo SAF del Vigili del Fuoco per la realizzazione delle opere provvisorie per impedire un possibile e successivo ribaltamento del timpano della facciata e il crollo dell'arco santo che poteva causare un altro crollo a catena delle strutture (figura 44).

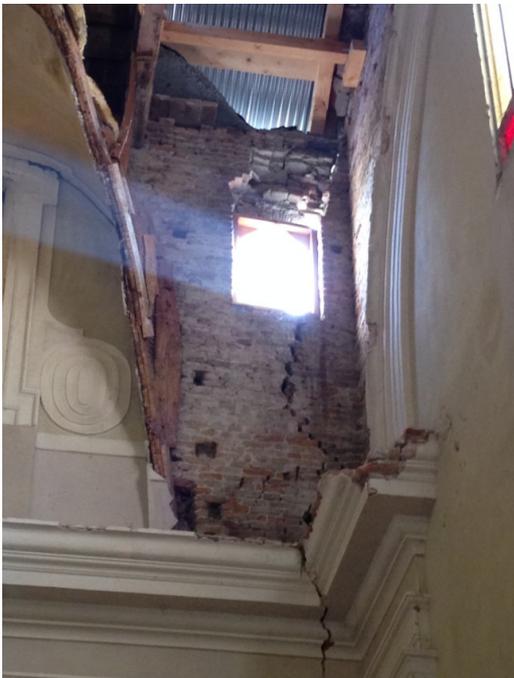
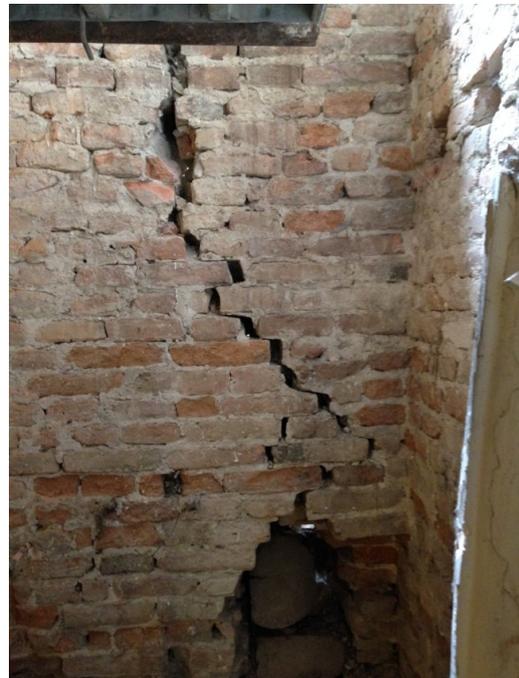
Figura n° 47 - 48: lo strappo tra la facciata e le murature di spina. Le lesioni sono state rilevate fino alla quota del pavimento interno. La presenza della finestra per l'accesso al sottotetto ha contribuito all'innesco del crollo della copertura.

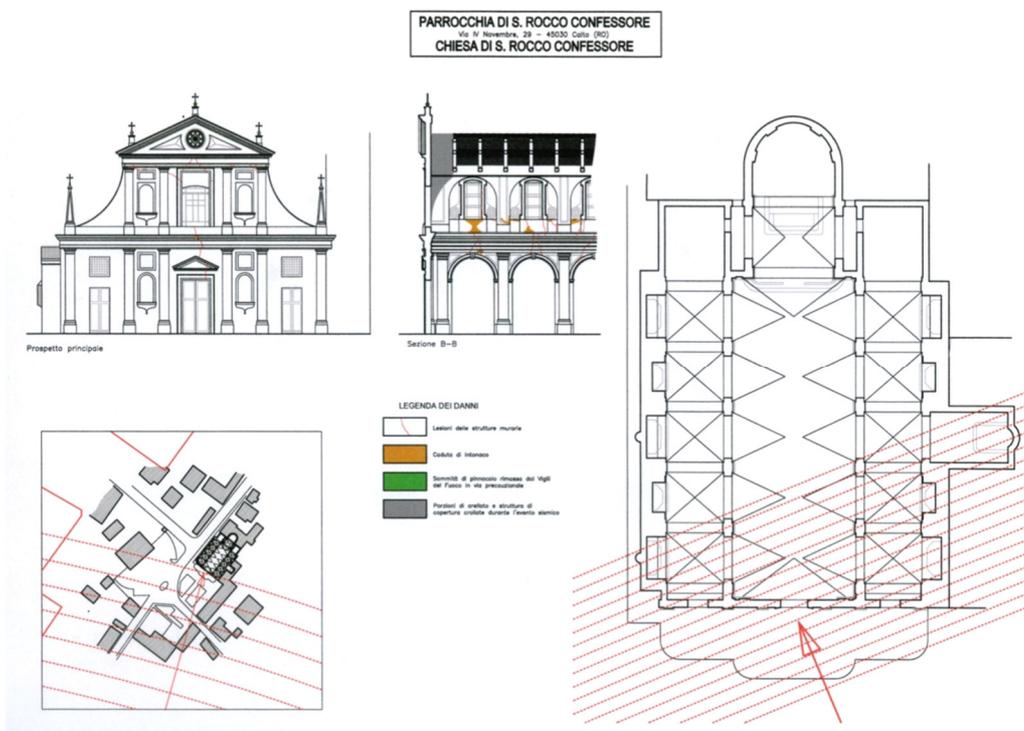
Figura n° 50: impatto dell'onda sismica sulla facciata e rilievo dei danni prospettici.

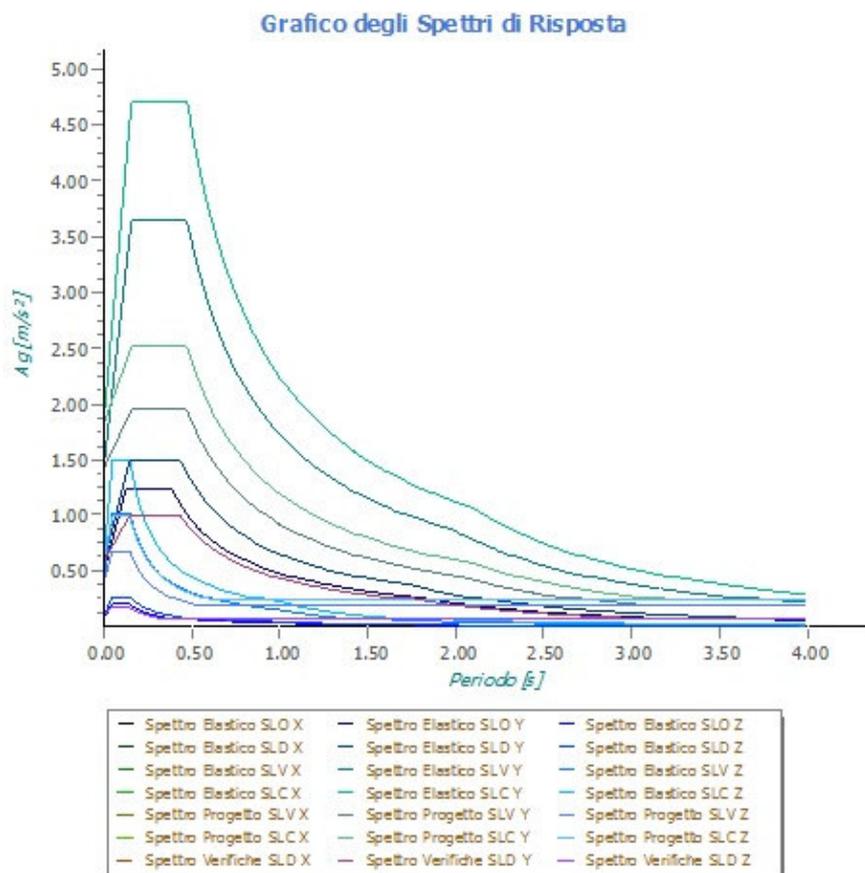
Figura n° 52: Spettri di Risposta per la chiesa di S. Rocco

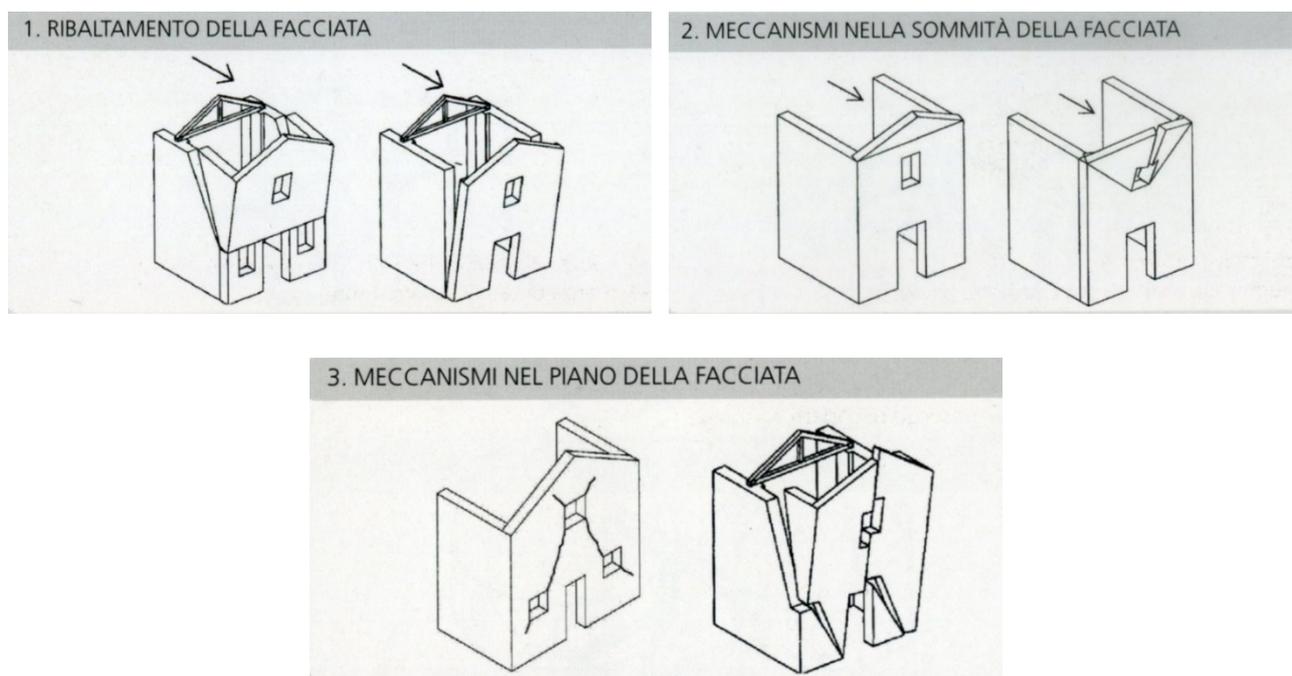
Figura n° 53: I tre meccanismi di collasso della facciata considerati dal metodo proposto nel presente lavoro (Milano et al., 2009 - Ministero della Cultura, 2011).

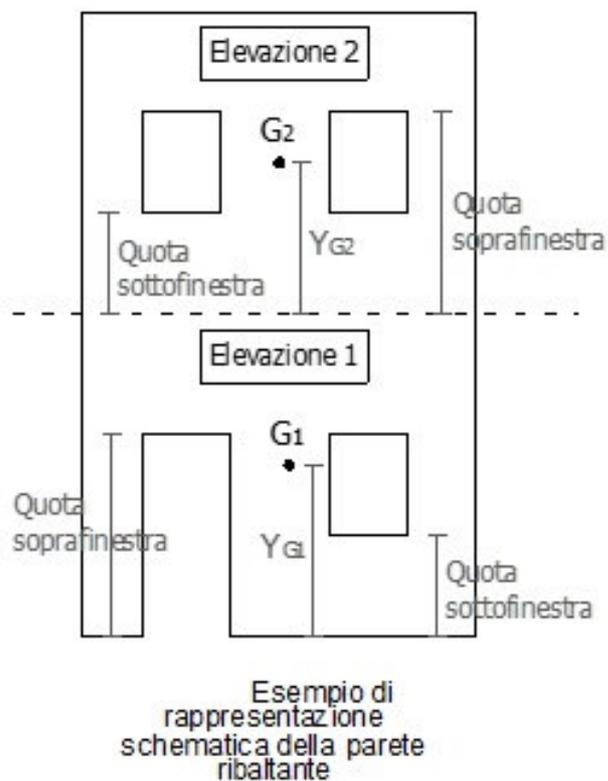
Figura n° 54: rappresentazione schematica della parete ribaltante del meccanismo M1
