*Metodologie esplicative di analisi dei meccanismi di collasso post sisma delle facciate delle chiese: individuazione e schematizzazione degli interventi di consolidamento e riduzione della vulnerabilità sismica*

Massimiliano Furini

Relatore: Prof. Antonella Cecchi

Venezia, 2019-2021

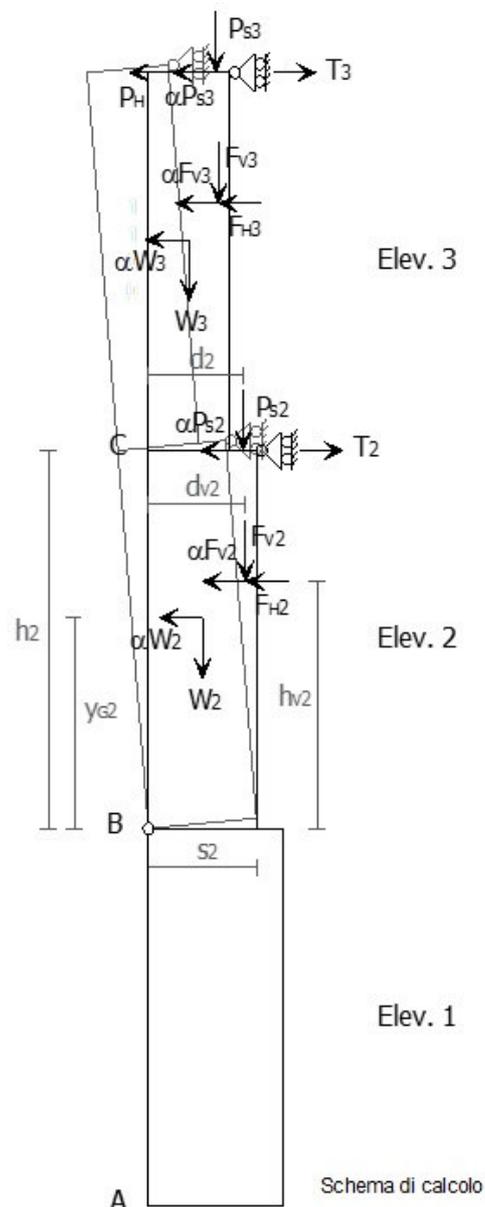
Figura n° 55: schema di calcolo del meccanismo M1

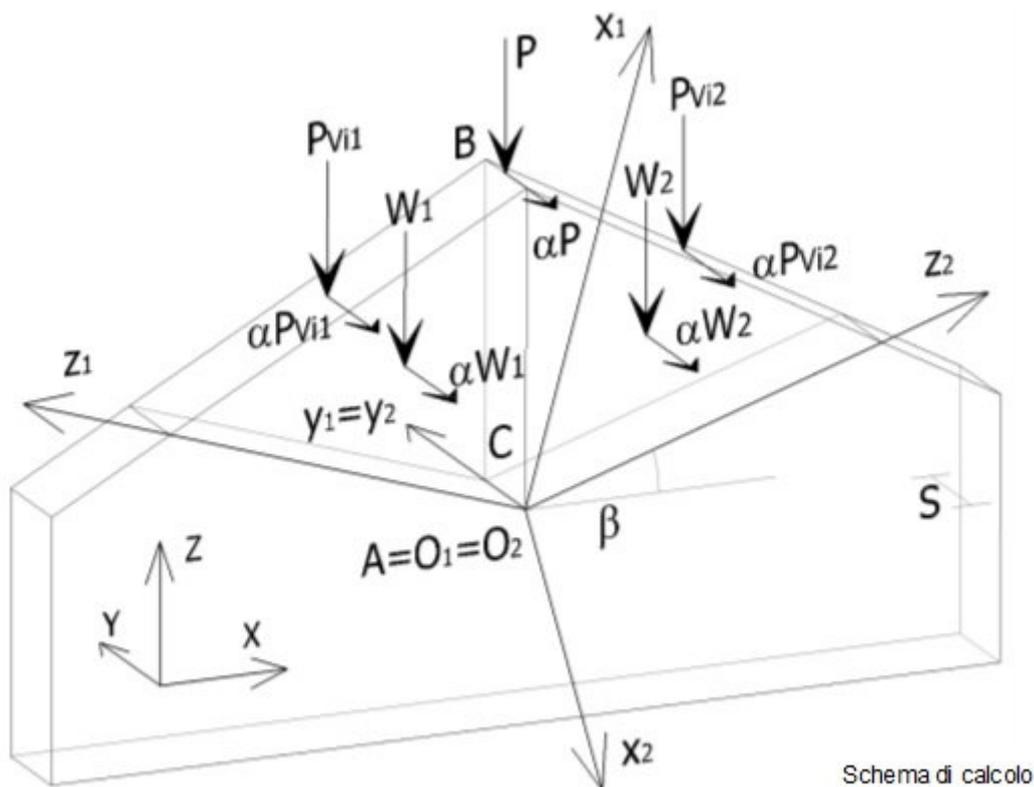
Figura n° 56: schema di calcolo del meccanismo M2

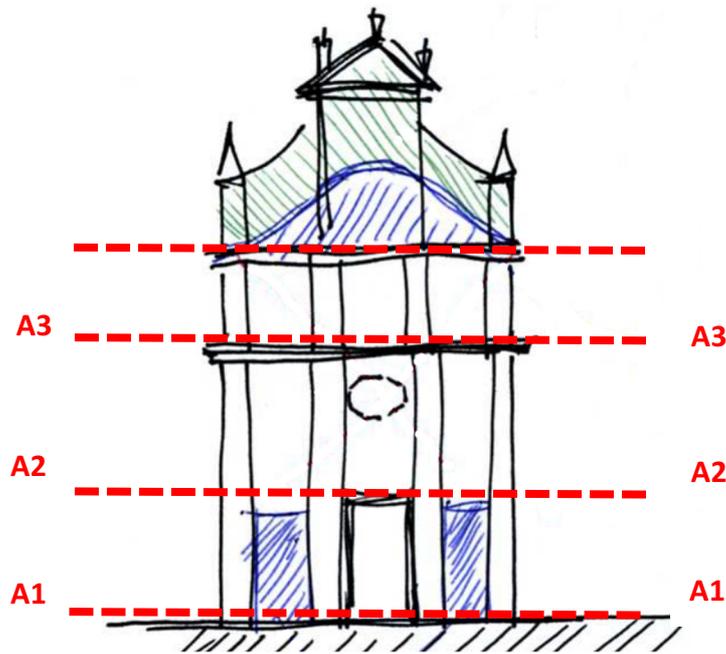
Figura n° 57. Rappresentazione schematica adottata per l'impostazione dei diversi casi della variabile A.

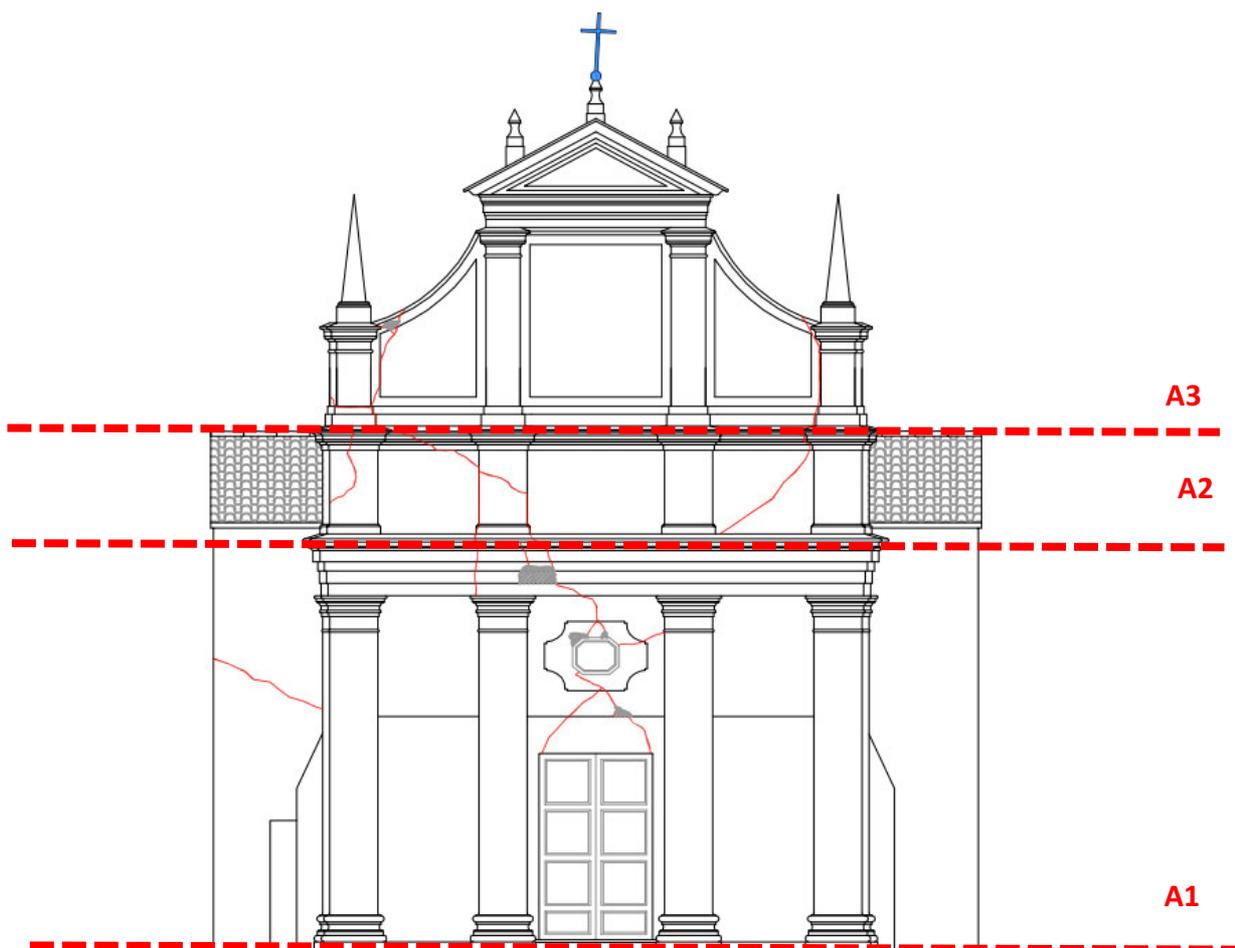
Figura n° 59. Rappresentazione schematica adottata per l'impostazione dei diversi casi della variabile A per il caso studio n.1.

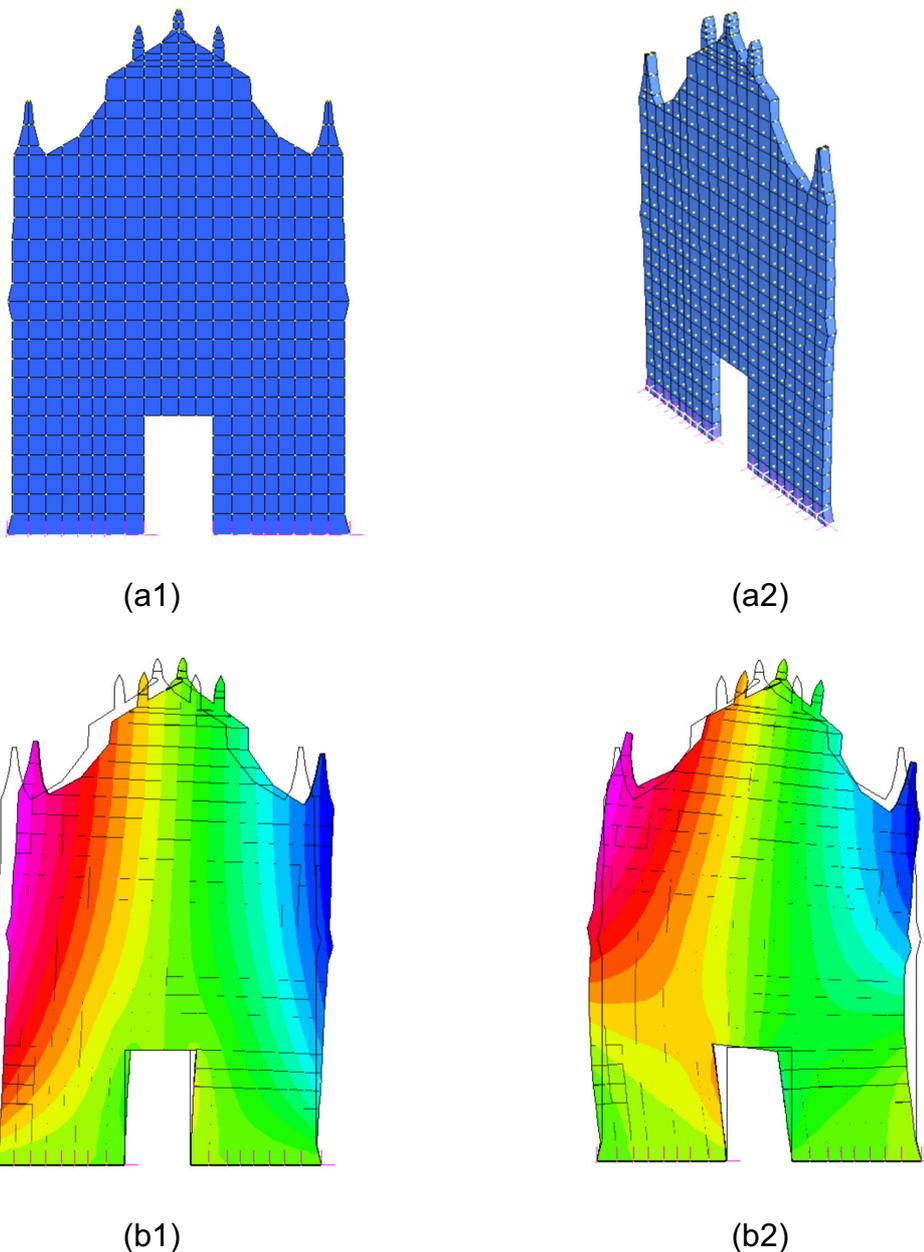
Figura n° 60: modello agli elementi finiti "shell" della facciata. Vista frontale (a1) e prospettica (a2) tipo "solid". Deformate modali relative al primo (b1) e secondo (b2) modo di vibrare fondamentali della facciata in esame. I diversi colori indicano gli spostamenti modali orizzontali nel piano. Le deformate modali sono quelle relative alle frequenze ottenute dal modello agli elementi finite base e a cui poi sono state applicate le diverse variabili

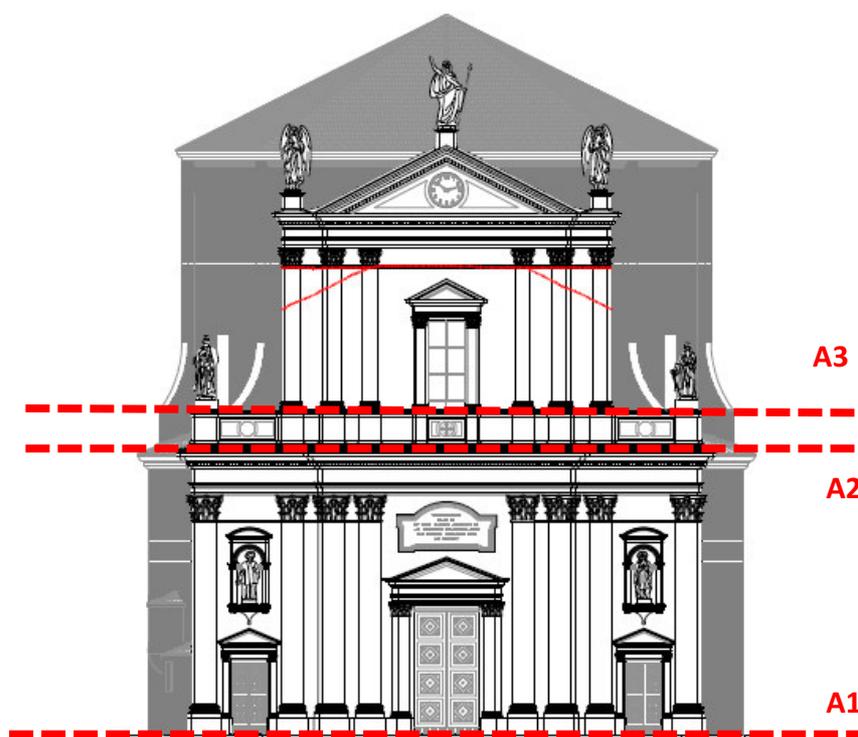
Figura n° 62. Rappresentazione schematica adottata per l'impostazione dei diversi casi della variabile A per il caso studio n.2.

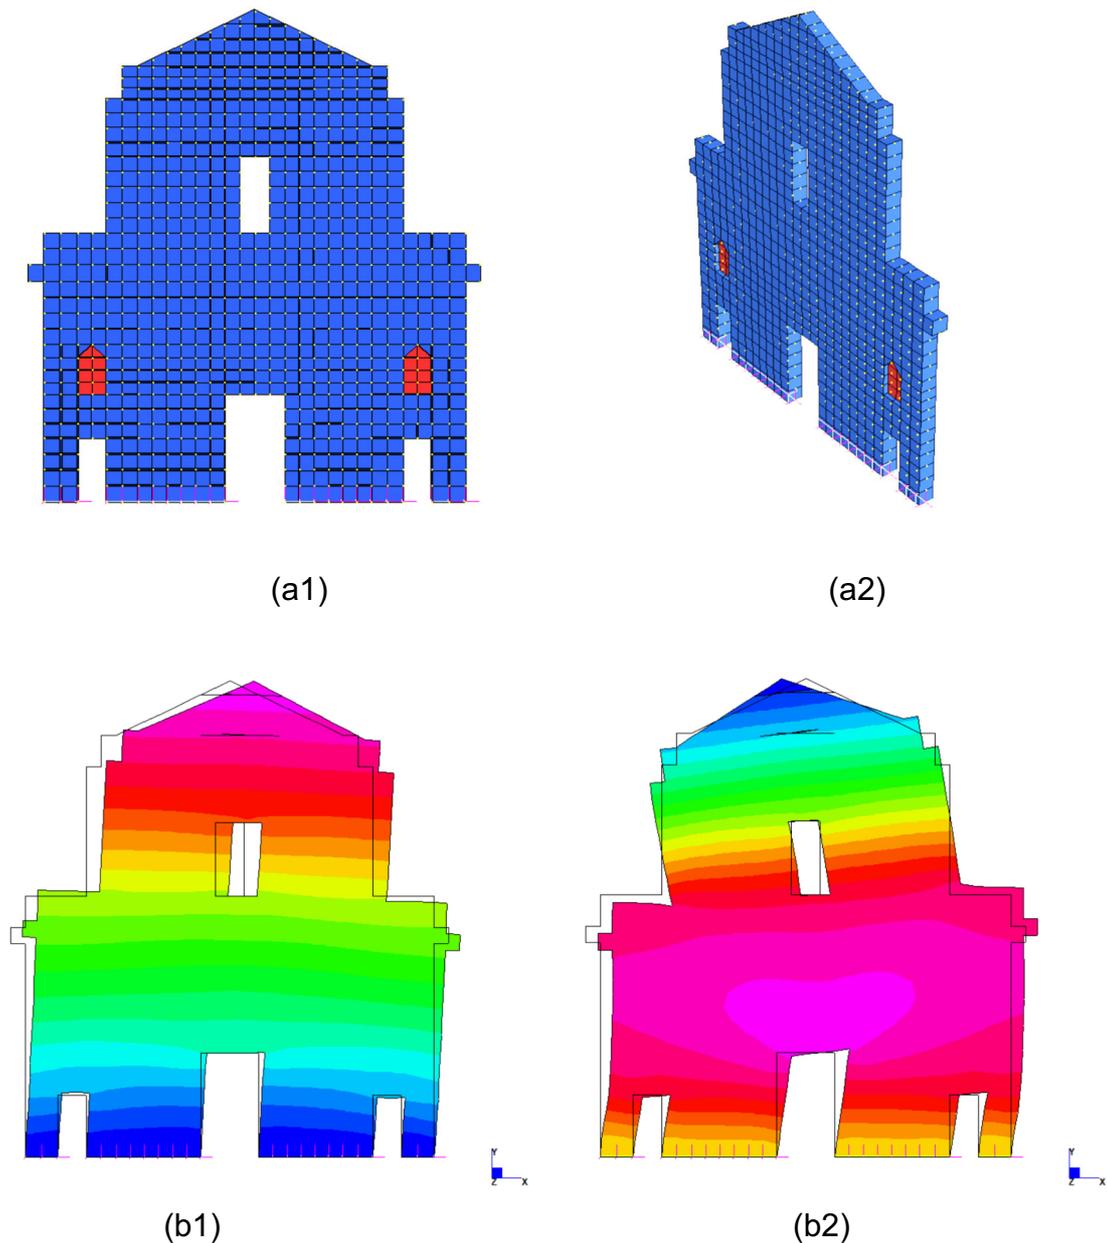
Figura n° 63: modello agli elementi finiti "shell" della facciata. Vista frontale (a1) e prospettica (a2) tipo "solid". Deformate modali relative al primo (b1) e secondo (b2) modo di vibrare fondamentali della facciata in esame. I diversi colori indicano gli spostamenti modali orizzontali nel piano. Le deformate modali sono quelle relative alle frequenze ottenute dal modello agli elementi finite base e a cui poi sono state applicate le diverse variabili.

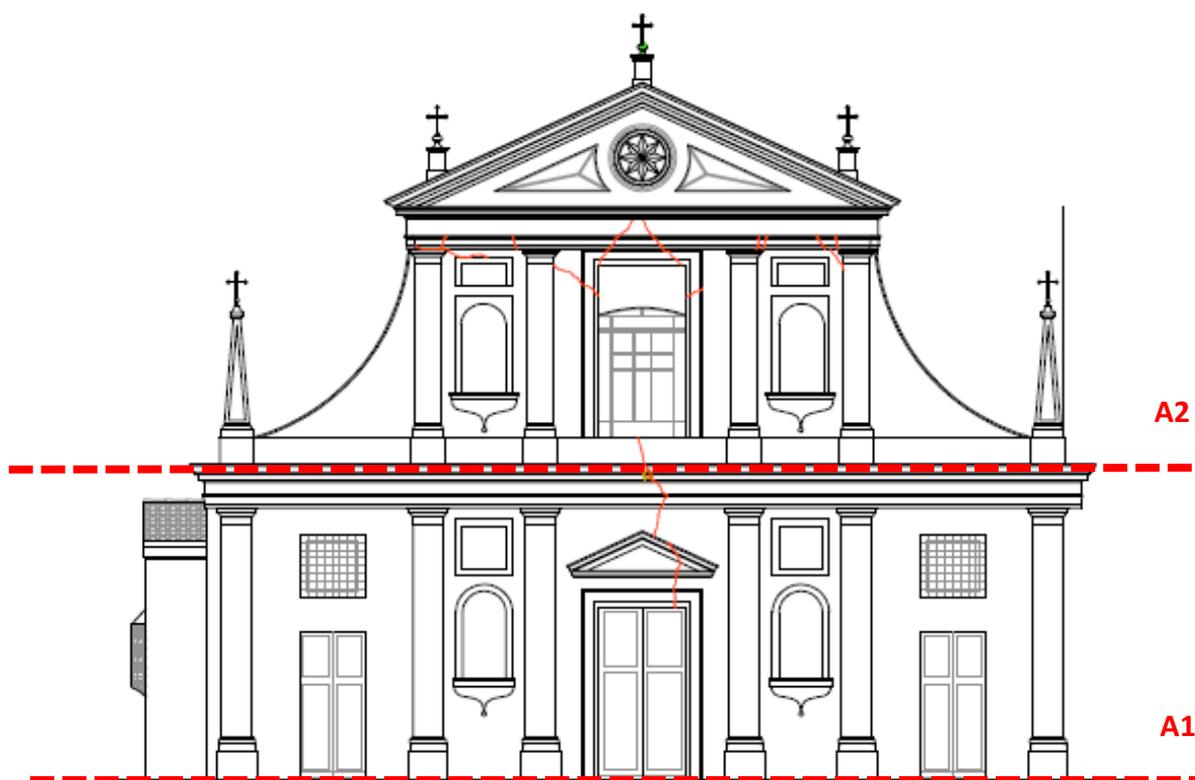
Figura n° 64. Rappresentazione schematica adottata per l'impostazione dei diversi casi della variabile A per il caso studio n.3.

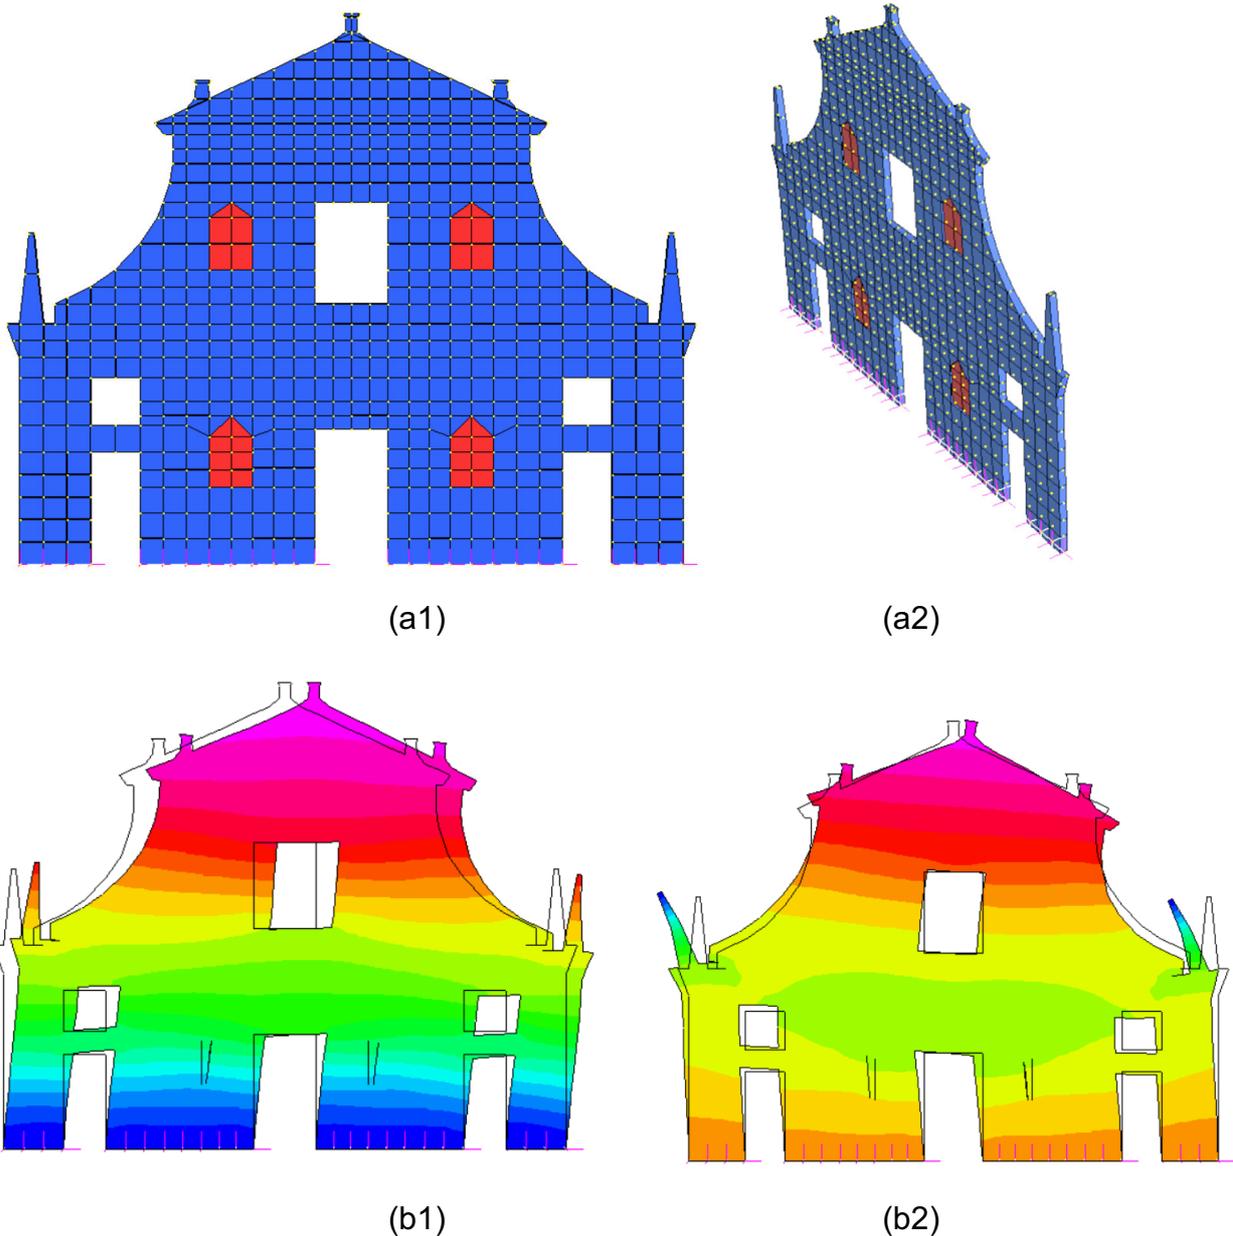
Figura n° 65: modello agli elementi finiti "shell" della facciata. Vista frontale (a1) e prospettiva (a2) tipo "solid". Deformate modali relative al primo (b1) e secondo (b2) modo di vibrare fondamentali della facciata in esame. I diversi colori indicano gli spostamenti modali orizzontali nel piano. Le deformate modali sono quelle relative alle frequenze ottenute dal modello agli elementi finite base e a cui poi sono state applicate le diverse variabili

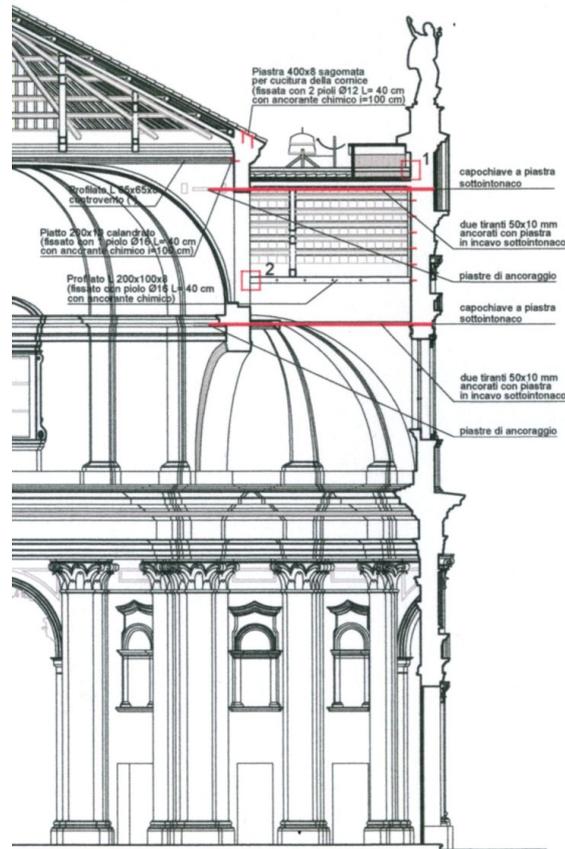
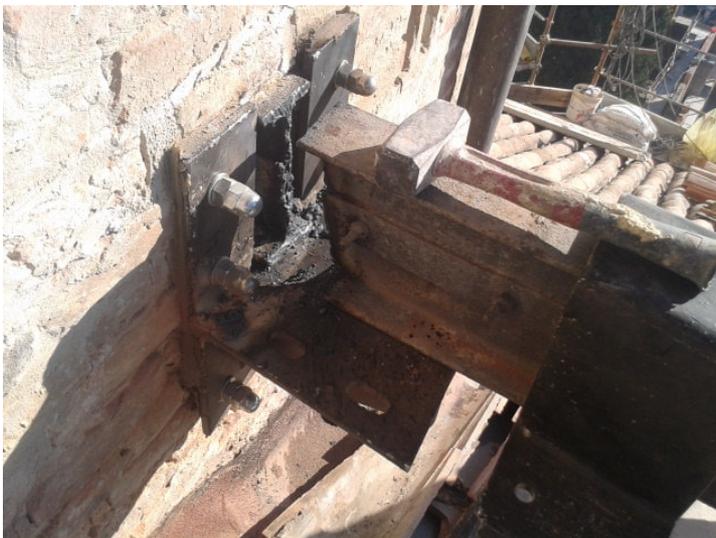
SCHEMA GIUNTO SCORREVOLE  
PER CASTELLO CAMPANA DELL'OROLOGIO (part. 1)

Una delle cause principali dei danni al timpano e alle strutture murarie in elevazione dell'aula è da addebitarsi, come già enunciato, all'azione martellante delle putrelle in ferro di sostegno della campana dell'orologio della chiesa. L'intervento di miglioramento sismico del "castello" (costituito da una struttura orizzontale di supporto della campana realizzata da due putrelle IPE innestate nel retro prospetto, zona timpano, e nella muratura del tamburo dell'aula) ha previsto il ripristino della connessione di tali prunelle, mediante la ricostruzione con cucì e scuci della muratura faccia a vista lato tamburo e la modifica dell'innesto al timpano posizionata all'interno della struttura protettiva dei meccanismi dell'orologio stesso. Non avendo un effetto visivo impattante dall'esterno dell'edificio si è proceduto al taglio della putrella a filo muro, la rimozione della porzione di ferro inserita nella muratura con ricostruzione della medesima con mattoni simili agli esistenti. La messa in opera di una "scarpa" metallica con doppia anima con innesto a "femmina" centrale, ancorata alla muratura con connettori inghisati in preforo con resine bicomponenti, quale elemento di dialogo tra la murature e le putrelle esistenti fissate alla prima mediante perno con diametro 18 mm inserito in foro asolato al fine di garantire l'eventuale movimento orizzontale evitando in tale maniera un ulteriore azione martellante indotta dalla rigidità iniziale dettata dalle putrelle (figura 69 particolare 1 – 2).

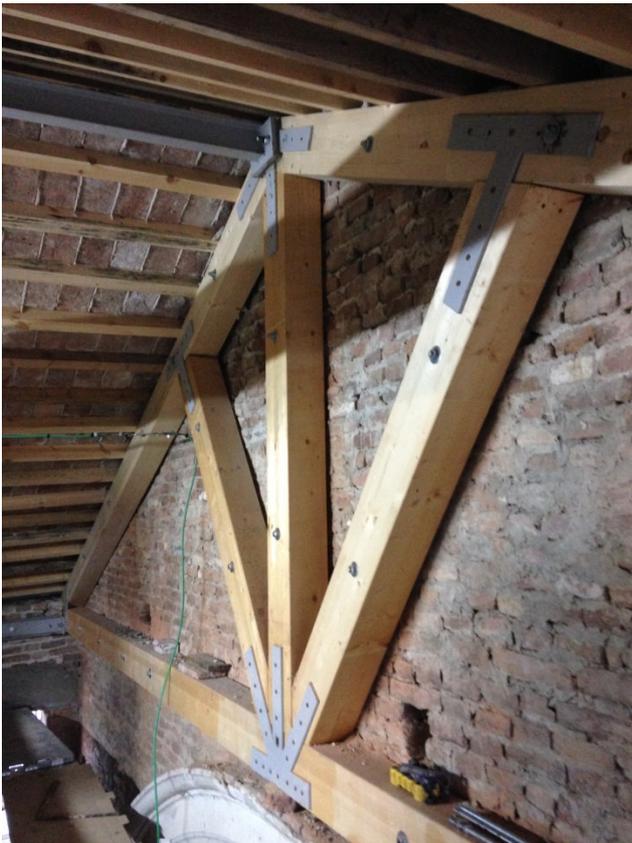
Figura n° 74 – 75

Inserimento di barre filettate in acciaio Ø14 in perforo, con inghisaggio con resine bicomponenti, per irrigidimento timpano

Struttura in legno di irrigidimento facciata con aumento della base di appoggio del secondo ordine della struttura di copertura. I nuovi elementi in legno verranno fissati al retrofacciata mediante inserimento di connettori Ø14

ribaltamento del timpano. La struttura in legno viene fissata alla muratura mediante connettori in acciaio diametro 14/16 mm imbullonati alla stessa e inghisati con resine bicomponenti in preforo (figura 67-74-76-77). Alle estremità, a ridosso con il risvolto della facciata con le murature perimetrali, viene collegata alla facciata mediante connettori di diametro 14 mm passanti, fissati alla struttura muraria esistente per mezzo di piastre in acciaio 150x150x8 mm posate sottotraccia con il successivo ripristino della muratura esterna e dell'apparato decorativo esistente (figura 82). La "finta capriata" lignea deve essere legata e collegata alle murature dell'aula, a livello della cornice di gronda, mediante una cordolatura in ferro (dove possibile anche in legno vedi figura 68) realizzata con un elemento a "C" di altezza 200 mm e spessore 12 mm fissato alla muratura mediante connettori diametro 14 mm con un passo di 90 cm l'uno dall'altro (figura 75). Il cordolo, opportunamente collegato alle capriate lignee per mezzo di piastre in acciaio e connettori, arriverà, passando nel sottotetto, fino all'innesto con il presbiterio, per proseguire lungo il lato inferiore della struttura, andando a "chiudere" l'intervento di miglioramento della copertura della navata principale (figura 70-71-72-73).

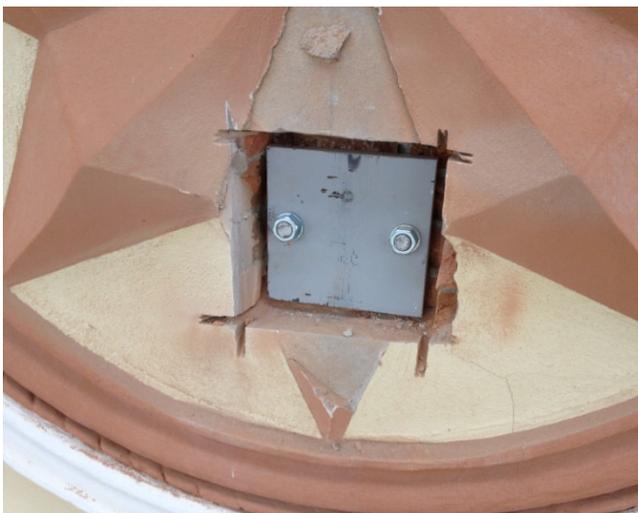
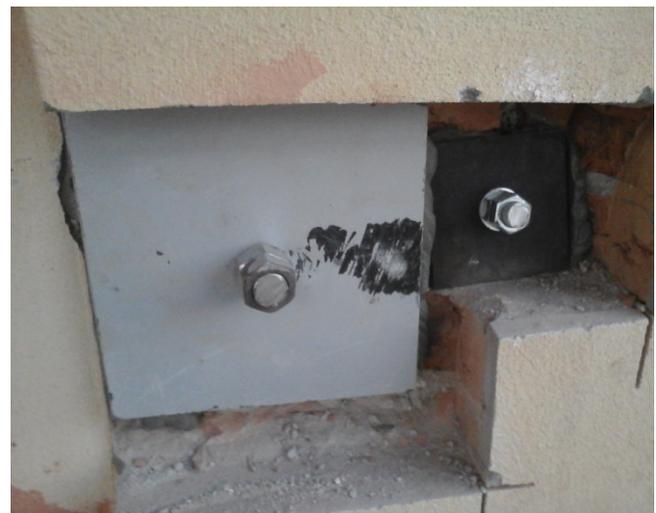
**(C)** Particolare fissaggio meccanico della struttura lignea di irrigidimento in corrispondenza della facciata

Rimozione intonaco per uno spessore pari a 3 cm, posa della piastra in acciaio e successiva ricostruzione dell'apparato murario e decorativo interno (rif. tavola grafica n. 4)

Figura n° 82 (particolare C) – 83 (particolare D)

**-Intervento a livello del marcapiano interno alla chiesa:** con lo stesso procedimento descritto a livello della copertura, si dovrà andare a "tirare" la facciata a livello del marcapiano interno, fino all'innesto del presbiterio (figura 84). Contro la facciata sarà inserita sottotraccia un piatto in acciaio vincolato alla stessa mediante inserimento di connettori di diametro 14 mm con passo 90 cm. Il tirante che correrà verso il presbiterio sopra il cornicione di marcapiano, altezza 80 mm e spessore 12 mm, verrà vincolato alla muratura portante di facciata mediante piastre in acciaio 150x150x8 mm sotto traccia: successivamente alla messa in opera delle piastre si prevede la ricostruzione e il ripristino della muratura esterna e dell'apparato decorativo (figura 83).
