Il campanile della chiesa di Sant'Antonino Martire a Ficarolo

Consolidamento statico e restauro
conservativo post-sisma 2012

Consolidamento statico e restauro: relazione tecnica

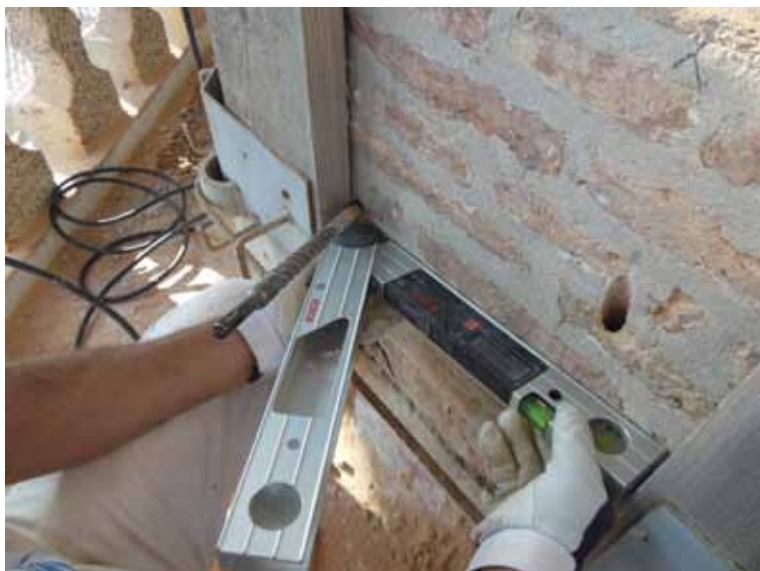
Sopra: l'inclinazione delle perforazioni, che dovevano essere realizzate a 45° esatti.

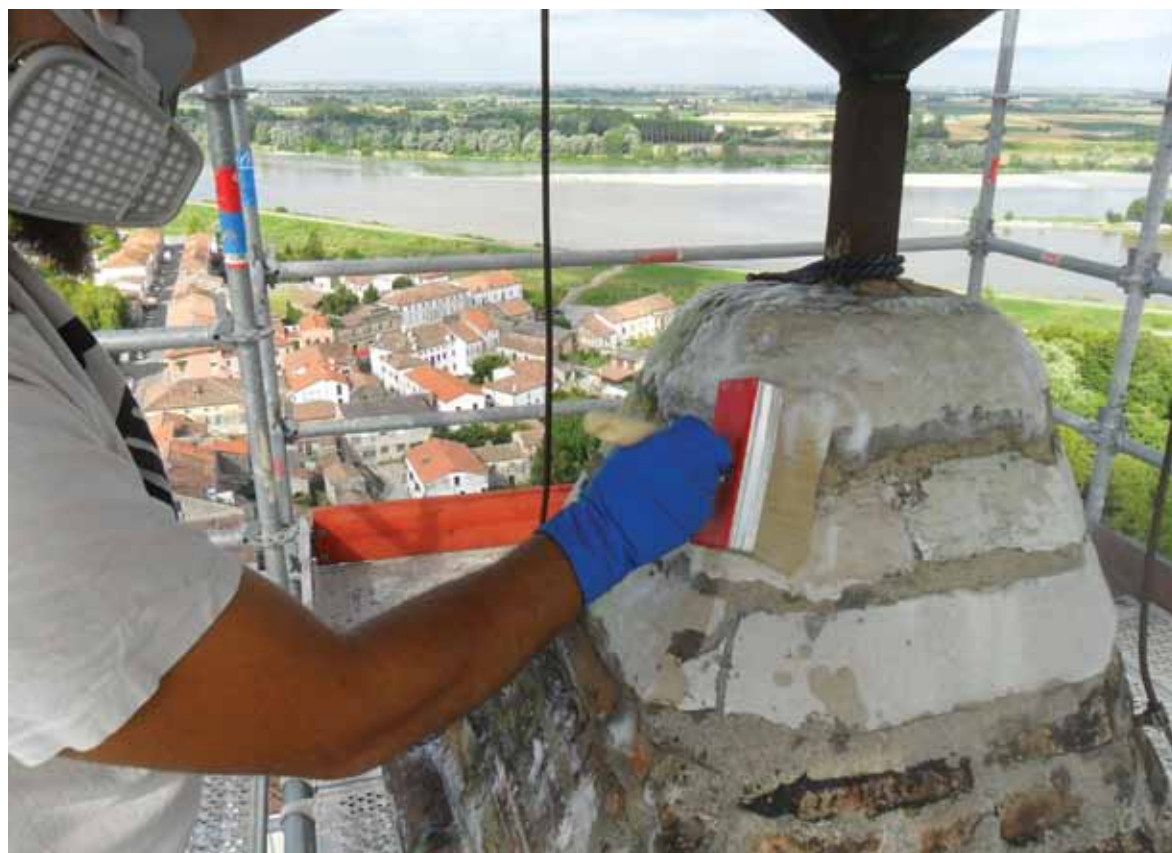
Qui a fianco: intervento per la protezione del marmo di cuspide. Sullo sfondo il paese di Ficarolo, sul fiume Po.

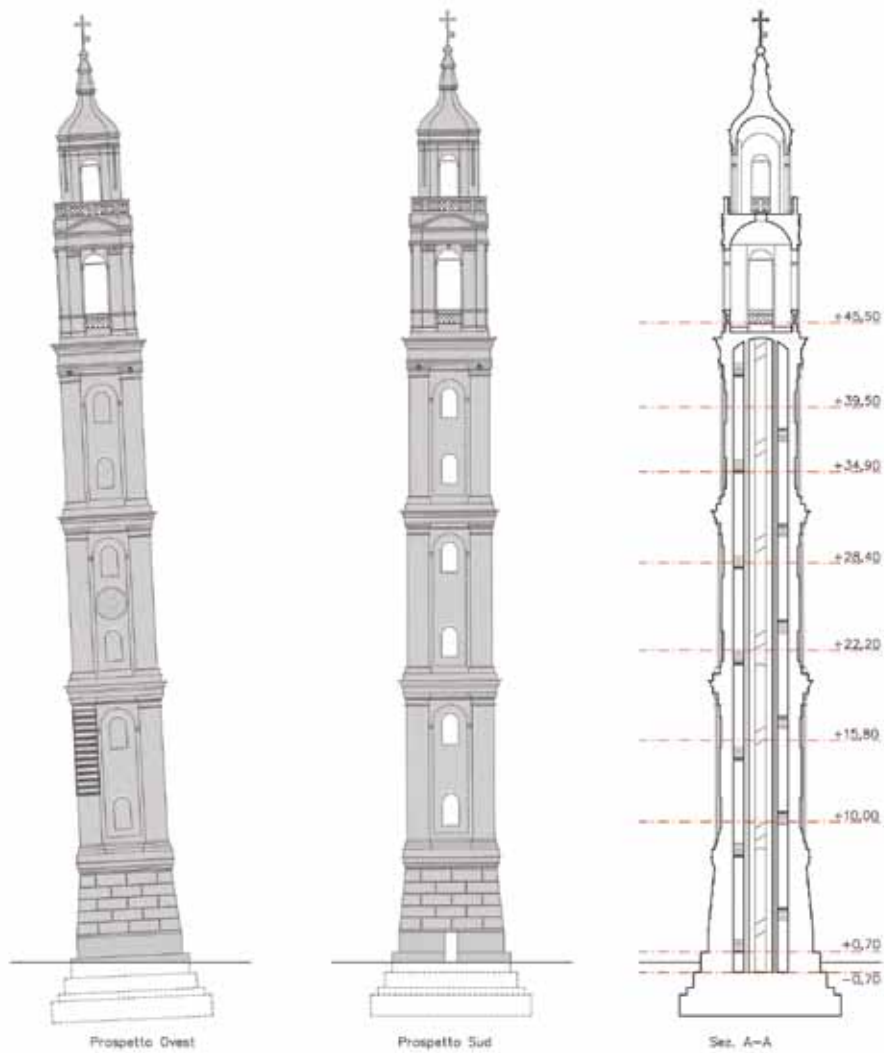
Tavola 1

Il rilievo architettonico dei prospetti Ovest e Sud e le sezioni alle diverse quote.

L'aspetto finale visivo giunto a noi è rappresentato da una triplice spezzata che ne disegna un "arco" murario quasi impercettibile se

non conosciuto (cfr. rilievo architettonico e sezioni alla Tavola 1). Questa breve introduzione è a favore del lettore che non avesse mai visitato Ficarolo, con l'intento di delineare un'adeguata cornice all'ambito di intervento e le vicissitudini costruttive del monumento, fornendogli aiuto nella comprensione precisa della struttura nel suo insieme e una chiave di lettura al progetto di riparazione dei danni e miglioramento sismico a seguito del sisma che ha colpito anche il Veneto, nella Provincia di Rovigo, il 20 e 29 maggio del 2012.

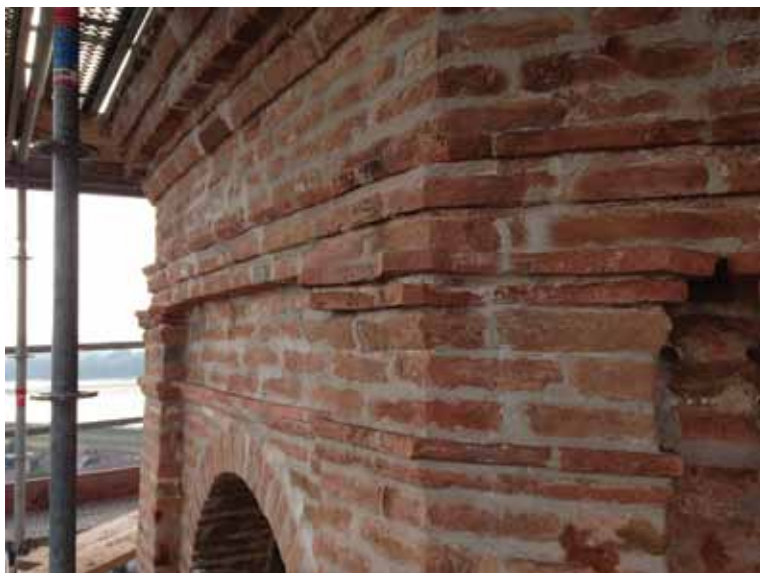
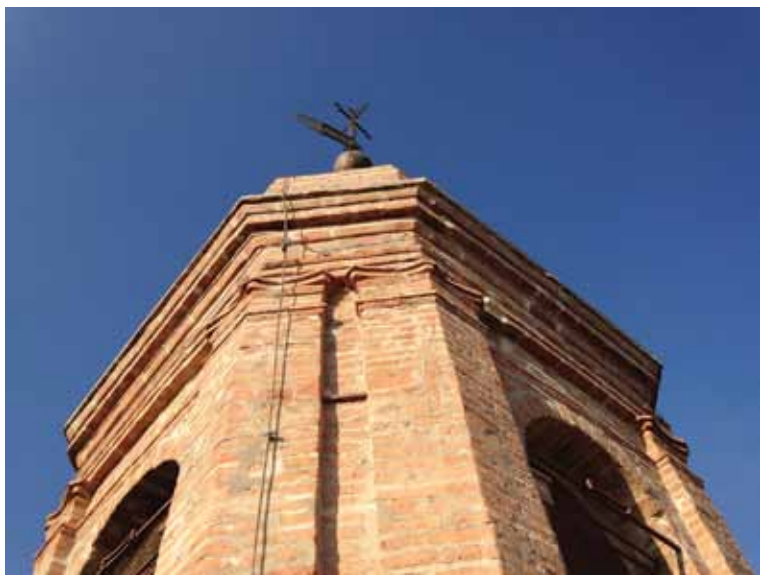
16. Visione d'insieme del secondo ordine che sottende la cuspide a lavori ultimati. All'interno il solaio in legno di irrigidimento orizzontale della struttura esile e snella nel punto di imposta della volta della cuspide.

f) Irrigidimento orizzontale dei volumi, che costituiscono la cella campanaria e il suo secondo ordine.

Tale intervento è risultato necessario e indispensabile al fine di dare una rigidezza alle strutture esili e snelle nel punto di imposta delle volte in laterizio. Si è proceduto a realizzare due solai in legno, costituiti da una doppia orditura di travi 13 x 18 cm, ancorati alle murature perimetrali mediante l'utilizzo di fissaggi in acciaio e mensole, inghisate mediante preforo e allettamento con resina bicomponente. Un doppio assito, posato con una inclinazione di 45° rispetto l'orditura primaria, con uno spessore previsto di 3 cm e 2 cm vincolato con chiodatura alla struttura sottostante, costituisce oltremodo il piano di calpestio (Fig. 16).

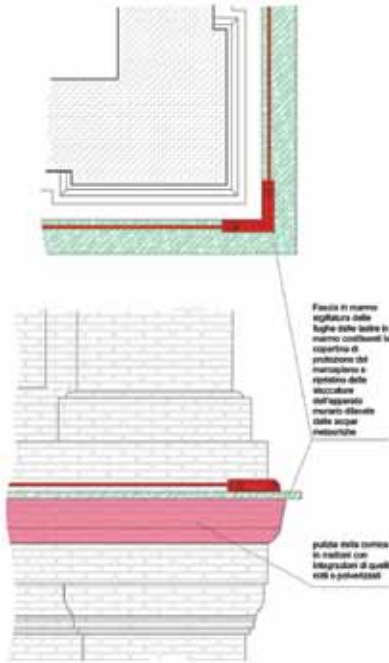
19. In alto: dettaglio della finitura in marmo restaurata di uno dei cornicioni di marcapiano del fusto del campanile. In evidenza le zanche di ancoraggio dei marmi in acciaio inox e la cerchiatura esterna in elementi metallici zincati con finitura cromatica finale color ruggine.

a) Si è proceduto al restauro dei cornicioni marcapiano di imposta della rastremazione della sezione planimetrica della torre, mediante lavaggio con idropulitrice a media pressione dell'apparato murario, con successiva sostituzione e integrazione dei mattoni mancanti o deteriorati con simili per forma, dimensione e colore. Le lastre in marmo bianco di protezione sono state rimosse e riposizionate, fornendo un'adeguata pendenza verso l'esterno e garantendo lo sgrondo delle acque meteoriche che in più punti ristagnavano a contatto delle murature, deteriorandole. Gli ancoraggi e le unioni tra lastra e lastra, in ori-

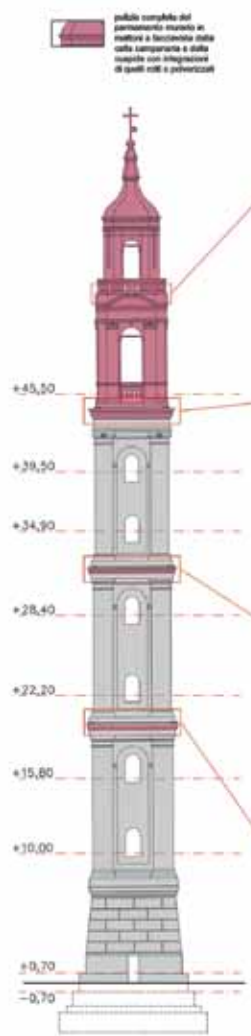
Particolare della piastra d'angolo della cerchiatura

Cerchiatura alla base della cupola realizzata con profili metallici quota +43,00

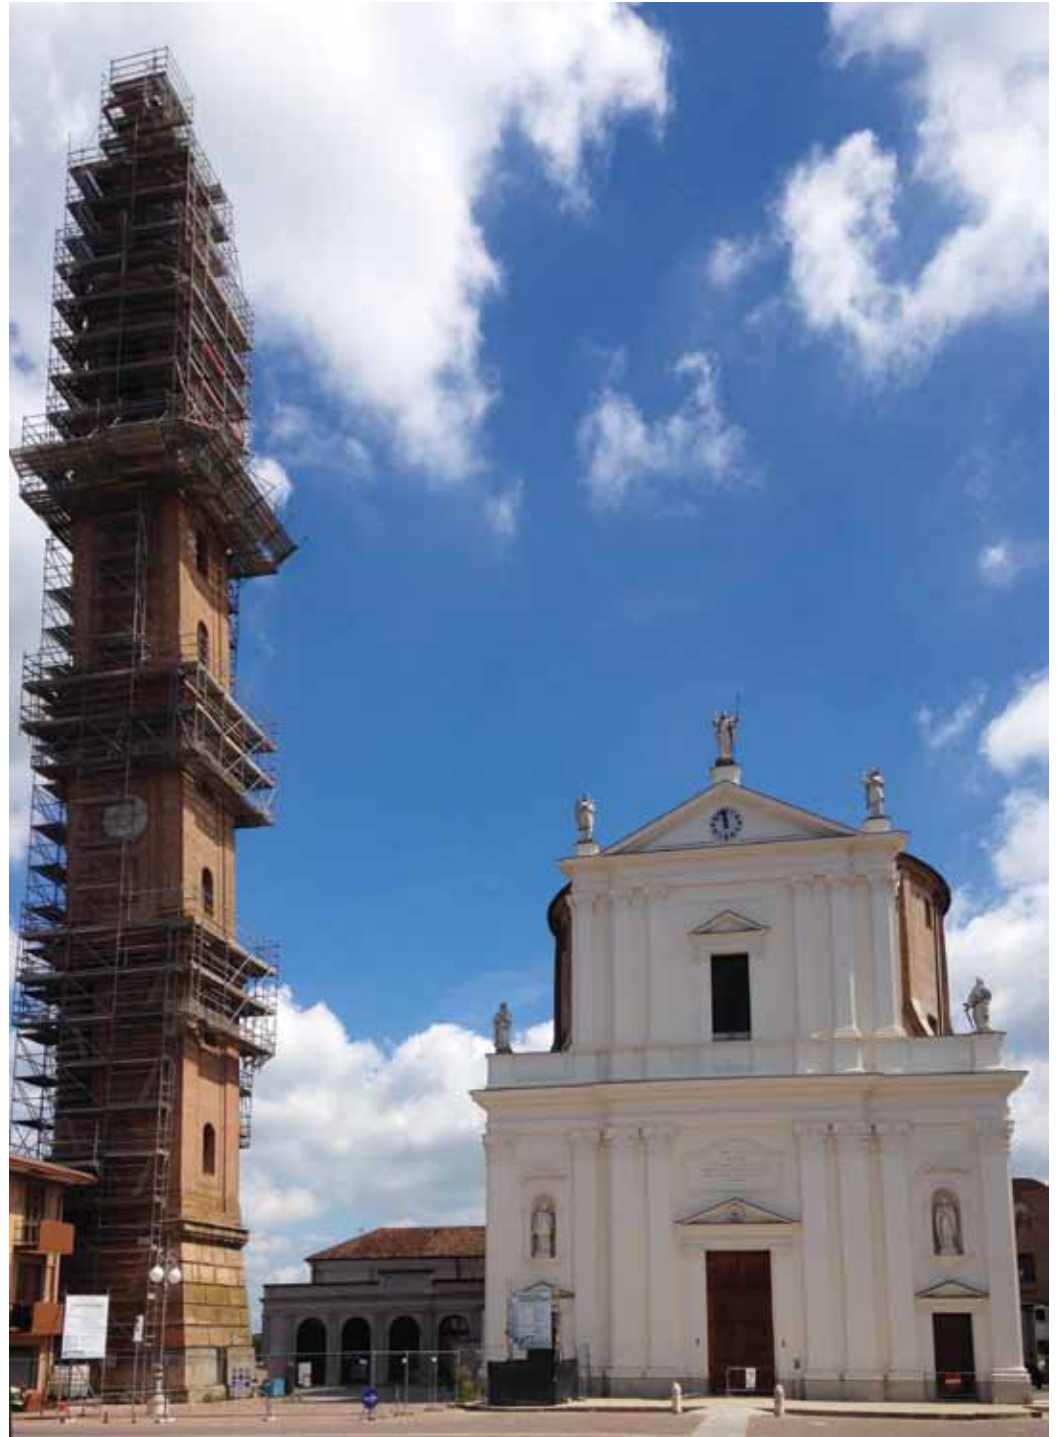
21. Il cantiere verticale.

Un intervento, dunque, che nella sua progettazione e nell'esecuzione delle opere ha sviluppato e adattato tecniche di consolidamento strutturale e di restauro conservativo per lo più conosciute. La differenza e il valore aggiunto dei risultati ottenuti si snodano complessivamente nei tempi brevi intercorsi tra il progetto, l'appalto, l'inizio e la fine dei lavori, con una considerazione: l'eccezionalità del bene architettonico. Una torre pendente che supera i 75 m con la sua croce, per la quale le sole opere provvisorie hanno comportato uno studio approfondito per sopperire semplicemente alla problematica della pendenza e della rastremazione e allargamenti degli impalcati. Importante era valutare la resistenza agli agenti atmosferici con forti venti, con il rischio di provocare una reazione simile a quella di grandi vele e fare ribaltare le strutture. O, semplicemente, bisognava stabilire come realizzare a sbalzo gli ultimi 10 piani di lavoro senza l'ausilio di ancoraggi, in quanto le murature erano labili e non sicure per garantire la tenuta del ponteggio.
